## WYCENA WARTOŚCI

Zadanie: Ocena stanu technicznego i określenie wartości rynkowej pojazdu

| DANE IDENTYFIKACYJNE POJAZDU | | Dane: [O] XII-2025 | |
|---|---|---|---|
| Marka: | TOYOTA | Nr rejestracyjny: | KR6C136 |
| Model pojazdu: | Auris Diesel MR`13 E5 | Nr Info-Ekspert: | 037-02660 |

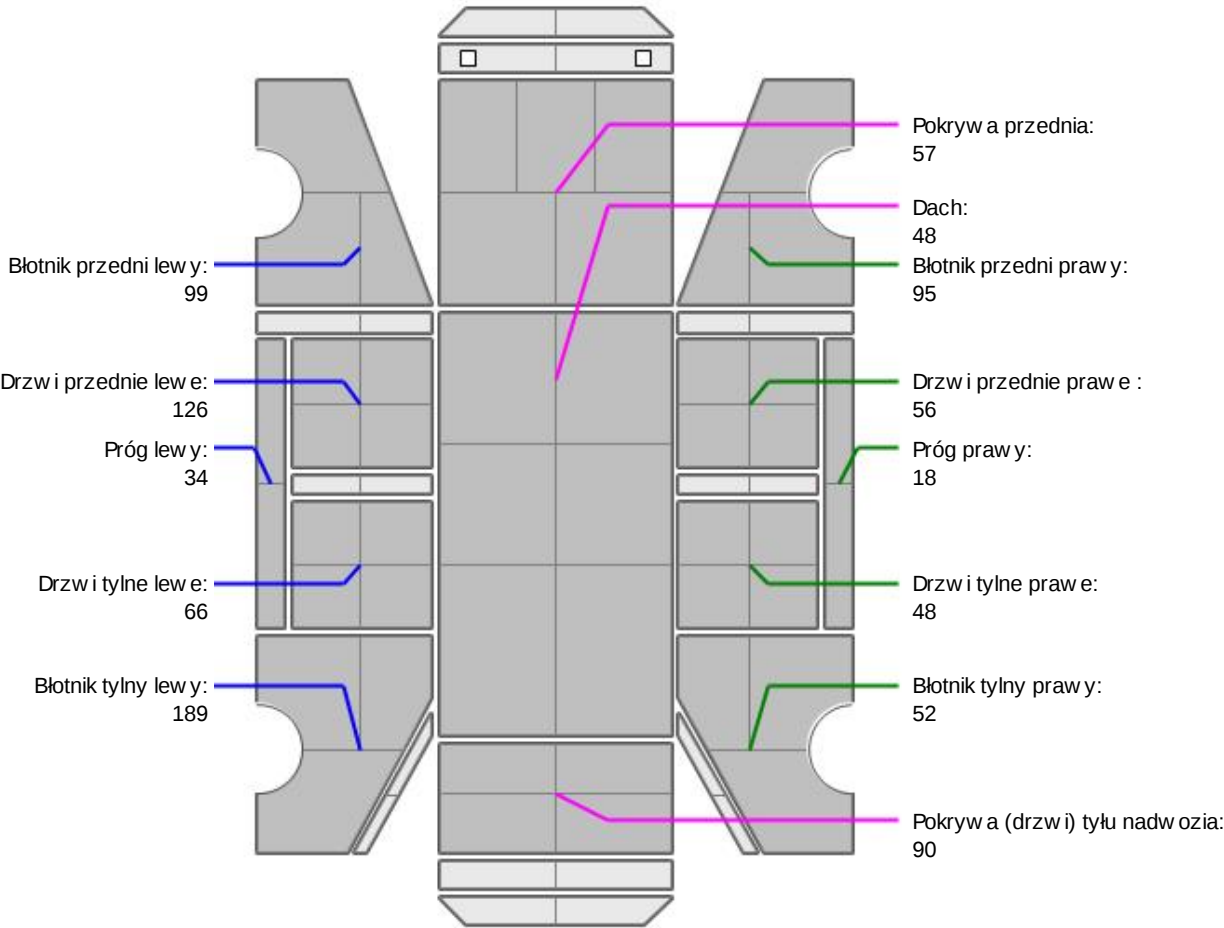
**NADWOZIE – Opis powłoki lakierowej**

| L.p. | Nazwa elementu | L / P | Grubość powłoki [µm] | Opis |
| 3 | Błotnik przedni | L | 99 | |
| 5 | Drzwi przednie | L | 126 | |
| 7 | Błotnik tylny | L | 189 | |

| 13 | Pokrywa (drzwi) tyłu nadwozia | | 90 | |

Podane przedziały grubości powłoki lakierowej poszczególnych elementów dotyczą wyłącznie punktów pomiarowych, tj. trzech wybranych miejsc na danym elemencie nadwozia. Nie oznacza to, że w pozostałych obszarach danego elementu grubość powłoki jest jednakowa ani że nie może wykroczać poza wskazane zakresy. Pomiary wykonano urządzeniem będącym w posiadaniu rzeczoznawcy. Pomiar wykonany innym przyrządem może się różnić.
