TÜV NORD**Zustandsbericht****TÜV NORD Autoservice GmbH - Wurster Straße 92 - 27580 Bremerhaven**

**1. Allgemeine Fahrzeugdaten**

Datenquelle: **VIN-Abfrage**
Hersteller: **BMW**
Typ: **3 Coupe**
Fahrgestellnummer: **WBAWD11030P359396**
Erstzulassung: **16.06.2010**
Getriebe / Gänge: **Automatikgetriebe, 6 Gänge**
Schadstoffklasse: **EU4**
Vorverwendung: **Privat**

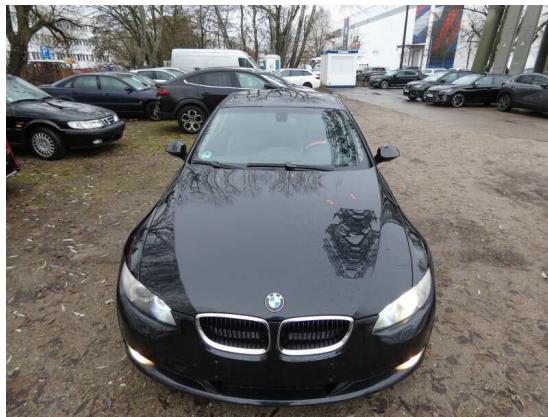
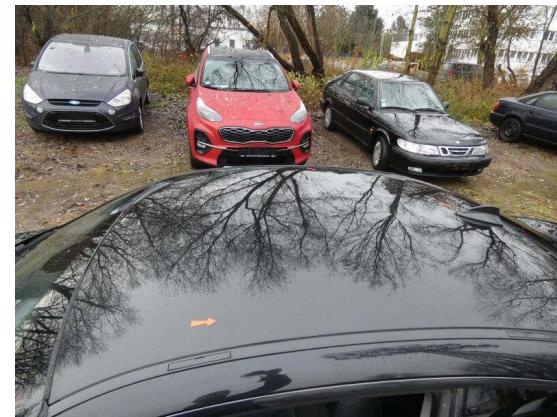
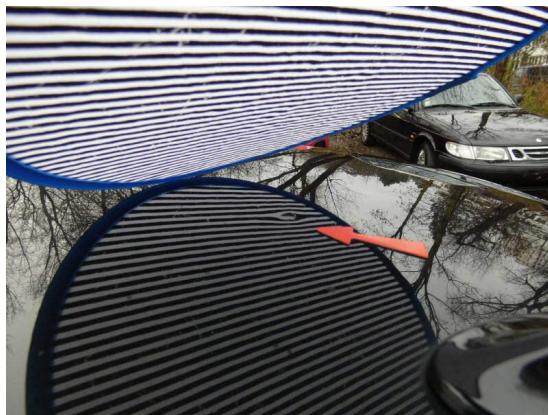
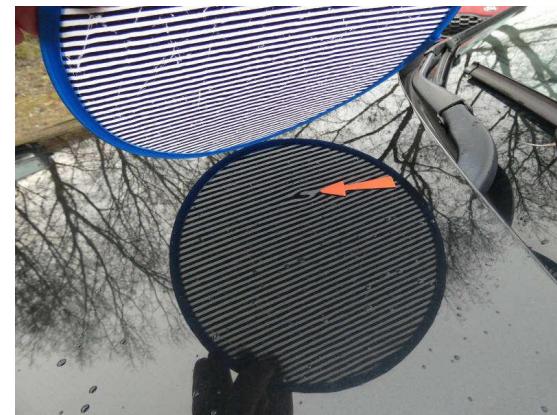
Nr.	Teil	Bild Nr.	Schaden	Kommentar
1	Motorhaube + Dach	1, 2, 3, 4	Hagelschaden	
2	Seitenteil links	5, 6, 7	Delle + Kratzer	
3	Dichtung Windschutzscheibe	8, 9	porös	
4	Stoßfänger vorne	10, 11	Steinschlag	
5	Fahrertür	12, 13, 14	zerkratzt + Delle	
6	Takdeckelband	15	gerissen	
7	Beifahrertür	16, 17, 18	Kratzer + Delle	
8	Stoßfänger hinten	19, 20, 21	zerkratzt + Beklebt

Bild 1: Karosserie / Motorhaube + Dach
Hagelschaden

Bild 2: Karosserie / Motorhaube + Dach
Hagelschaden

Bild 3: Karosserie / Motorhaube + Dach
Hagelschaden

Bild 4: Karosserie / Motorhaube + Dach
Hagelschaden

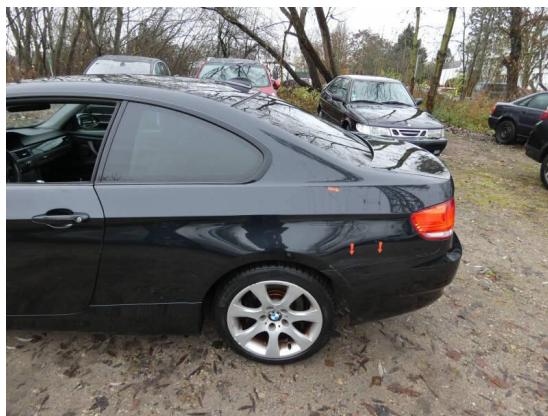
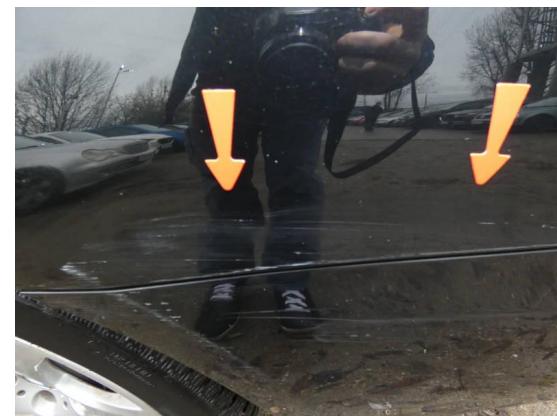
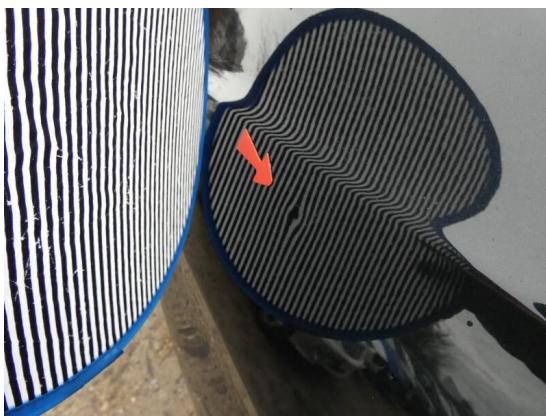
Bild 5: Karosserie / Seitenteil links Delle + Kratzer

Bild 6: Karosserie / Seitenteil links Delle + Kratzer

Bild 7: Karosserie / Seitenteil links Delle + Kratzer

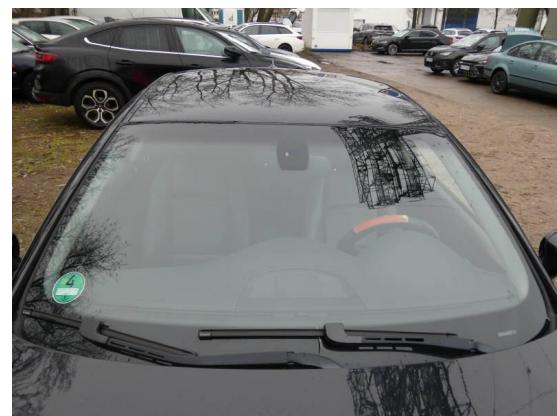
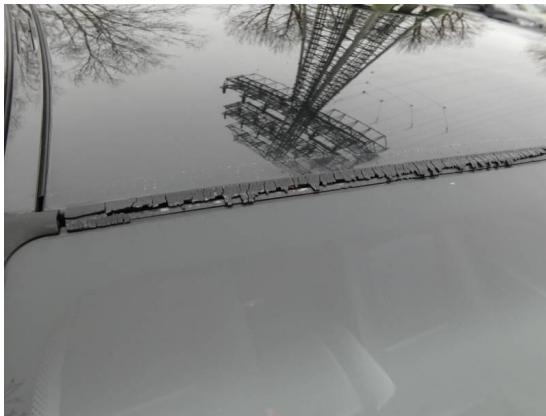
Bild 8: Karosserie / Dichtung Windschutzscheibe porös

Bild 9: Karosserie / Dichtung Windschutzscheibe porös

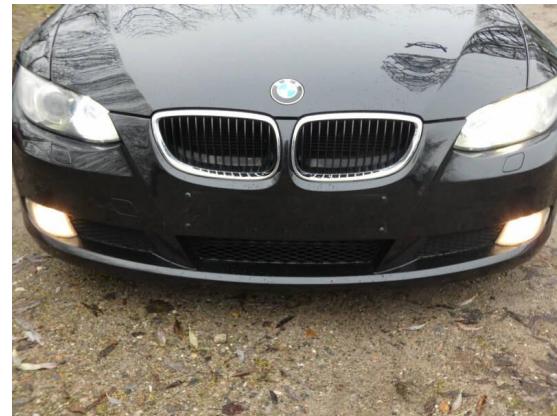
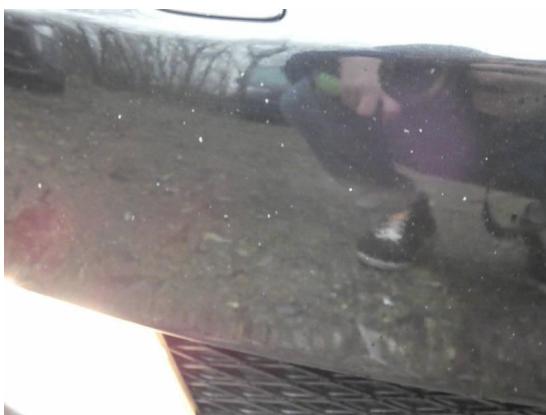
Bild 10: Karosserie / Stoßfänger vorne Steinschlag

Bild 11: Karosserie / Stoßfänger vorne Steinschlag

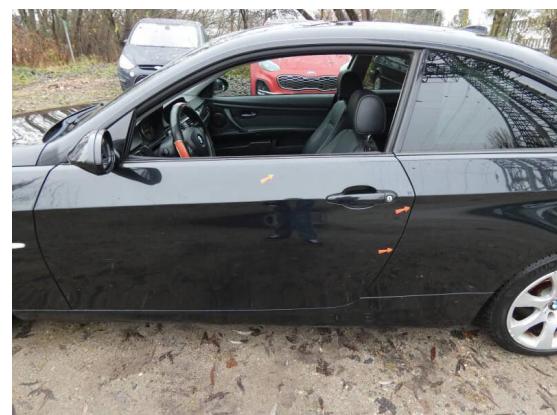
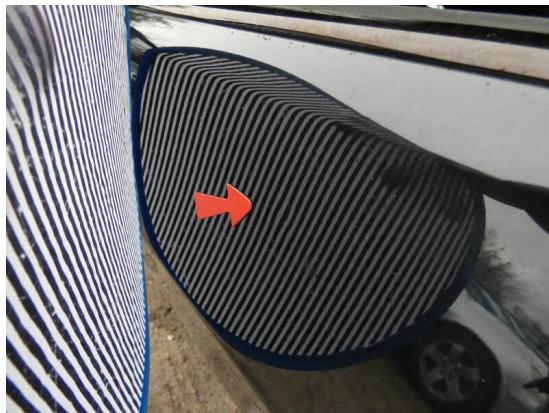
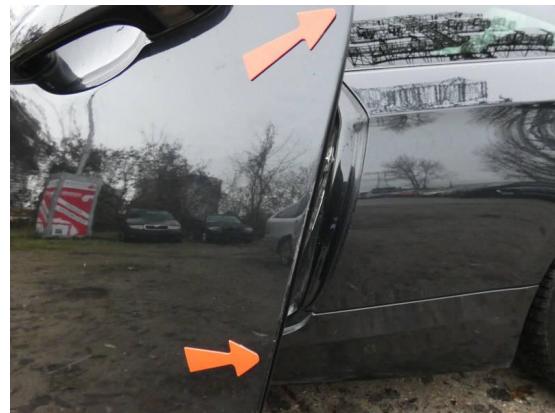
Nr.	Bauteil / Baugruppe
1	Fahrertür erhöhte Lackdicke 187µ
2	Kofferraumdeckel erhöhte Lackdicke 190µ

Bild 12: Karosserie / Fahrertür zerkratzt + Delle

Bild 13: Karosserie / Fahrertür zerkratzt + Delle

Bild 14: Karosserie / Fahrertür zerkratzt + Delle

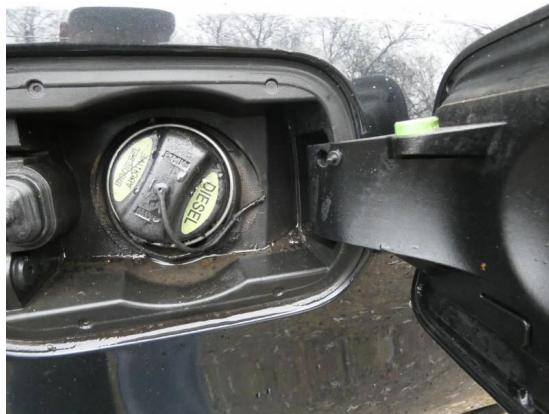
Bild 15: Technik / Takdeckelband gerissen

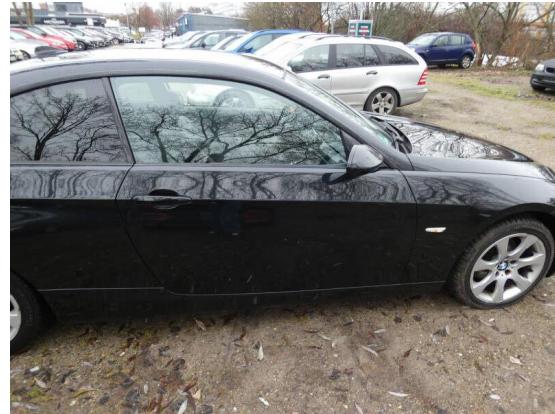
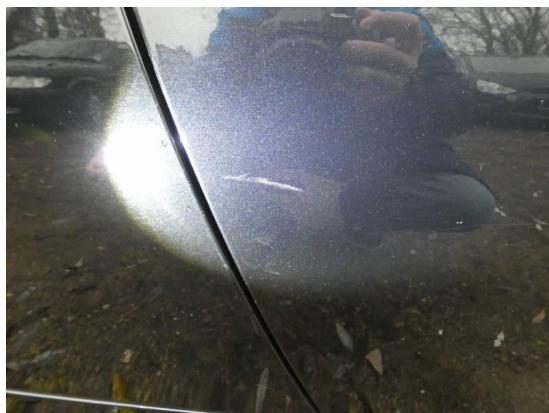
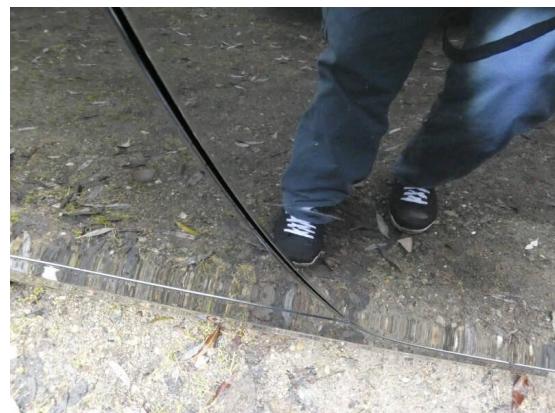
Bild 16: Karosserie / Beifahrertür Kratzer + Delle

Bild 17: Karosserie / Beifahrertür Kratzer + Delle

Bild 18: Karosserie / Beifahrertür Kratzer + Delle

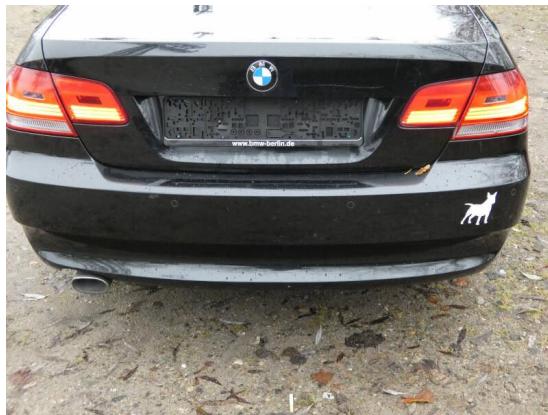
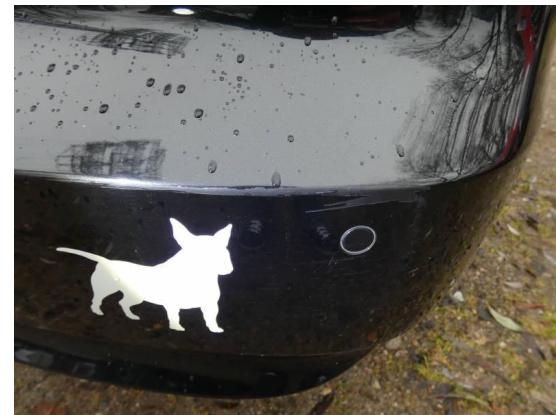
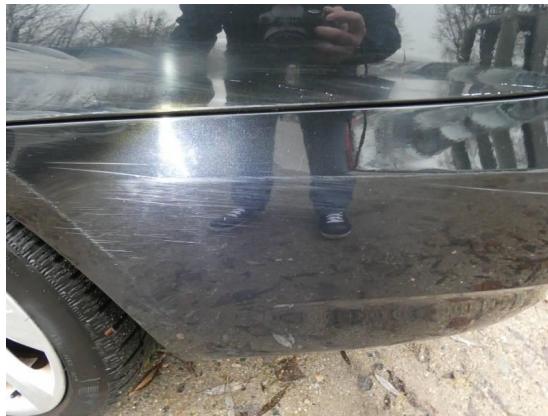
Bild 19: Karosserie / Stoßfänger hinten zerkratzt +
Beklebt

Bild 20: Karosserie / Stoßfänger hinten zerkratzt +
Beklebt

Bild 21: Karosserie / Stoßfänger hinten zerkratzt +
Beklebt

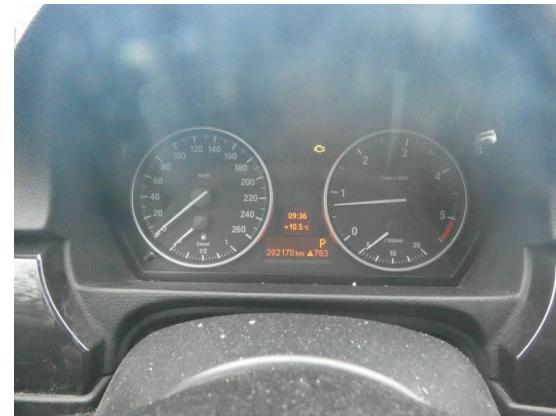
Nr.	Teil	Bild Nr.	Schaden	Kommentar
9	Motorkontrollleuchte	22	aktiv	
10	alle Felgen	23, 24, 25, 26	zerkratzt	
11	Abblendlicht rechts	27	ohne Funktion	
12	Wartung		fällig

Bild 22: Technik / Motorkontrollleuchte aktiv

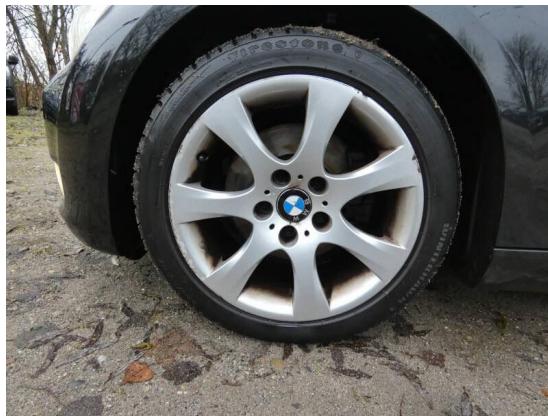
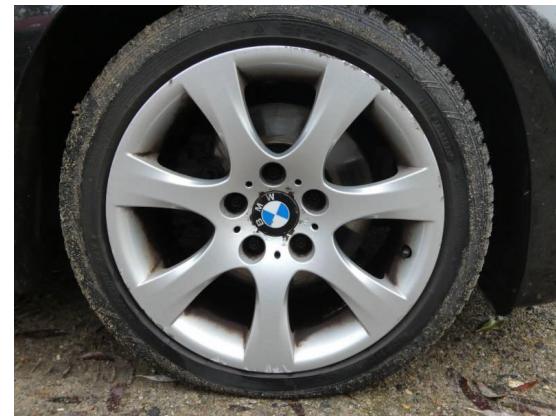
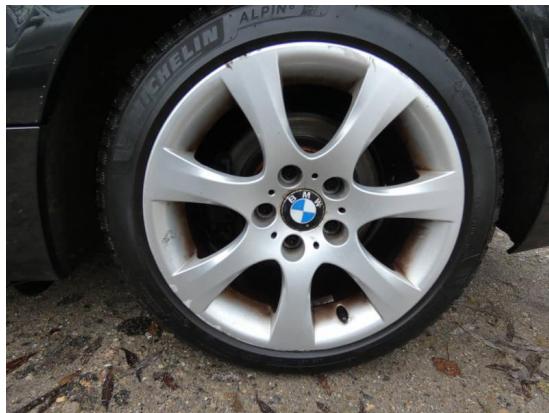
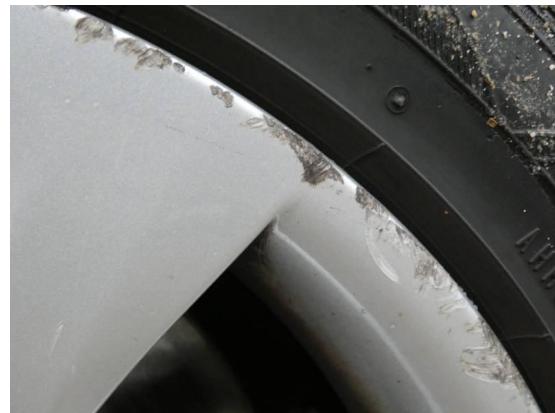
Bild 23: Reifen-Felge / alle Felgen zerkratzt

Bild 24: Reifen-Felge / alle Felgen zerkratzt

Bild 25: Reifen-Felge / alle Felgen zerkratzt

Bild 26: Reifen-Felge / alle Felgen zerkratzt

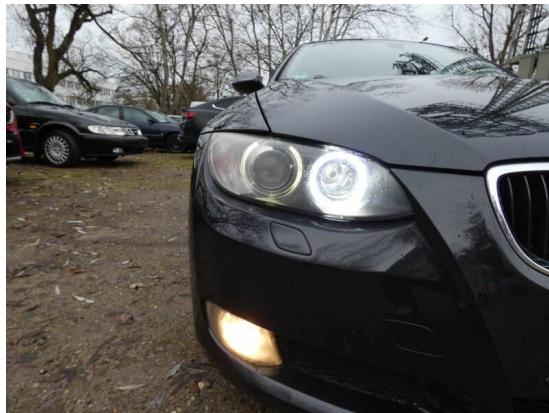
- ✓ Motor startet eigenständig
- ✓ Motor funktionsfähig
- ✓ Getriebe funktionsfähig
- ✗ Lichtanlage funktionsfähig
- ✓ Fensterheber funktionsfähig
- ✓ Kombiinstrument mit Anzeigen
- ✓ Schließanlage (ZV) funktionsfähig
- Motorkontrollleuchte aktiv
- Schiebedach oder Verdeck funktionsfähig
- ✓ Entertainment (Radio) funktionsfähig
- ✓ Navigationssystem funktionsfähig

Bild 27: Technik / Abblendlicht rechts ohne Funktion
