Nr zlecenia: 77/02/12/2025/CarArena STANDARD

## WYCENA WARTOŚCI

Zadanie: Ocena stanu technicznego i określenie wartości rynkowej pojazdu

| DANE IDENTYFIKACYJNE POJAZDU | | Dane: [T] XII-2025 | |
|---|---|---|---|
| Marka: | TOYOTA | Nr rejestracyjny: | WE4P217 |

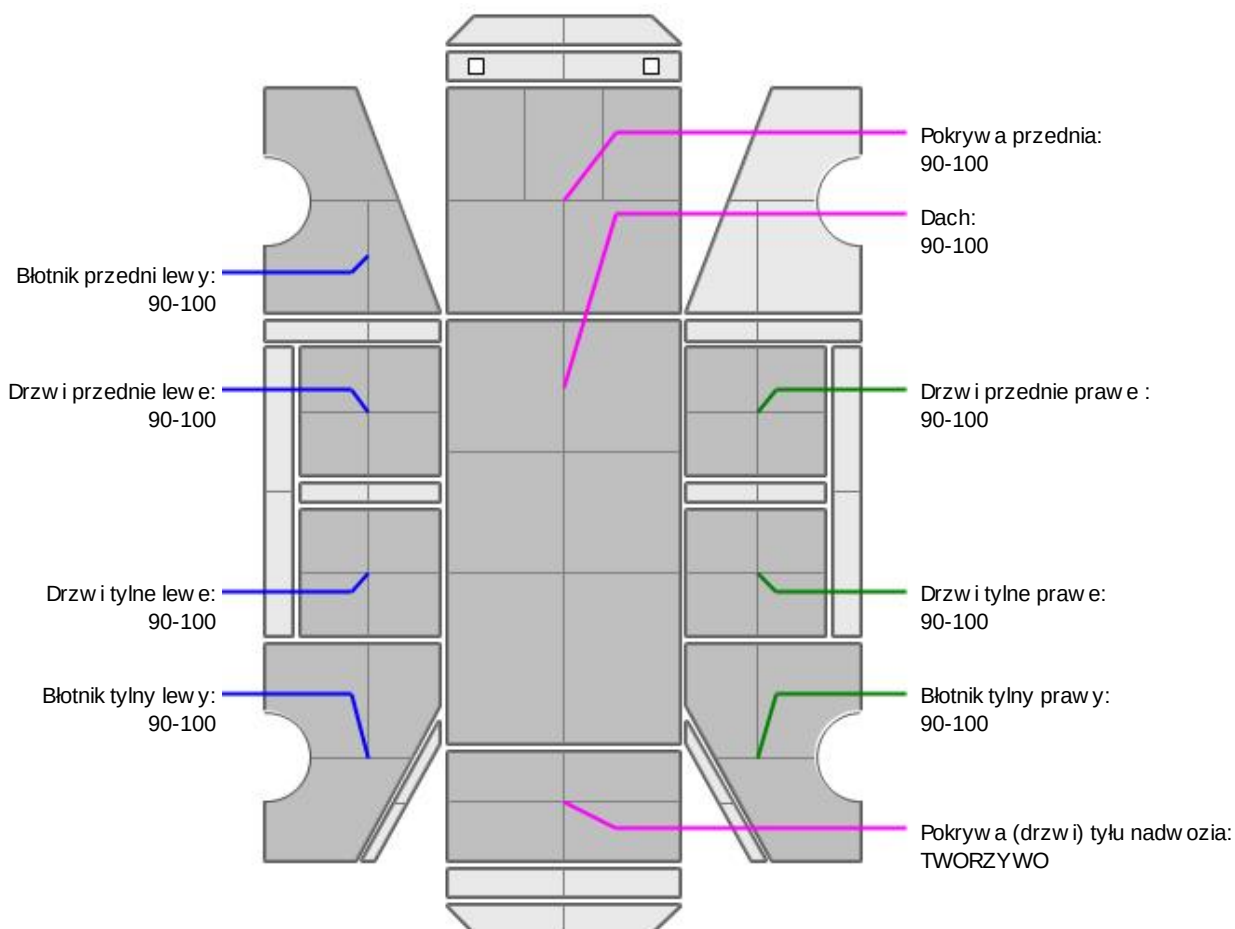
| L.p. | Nazwa elementu | L / P | Grubość powłoki [µm] | Opis |
| 1 | Pokrywa przednia | | 90-100 | |
| 2 | Dach | | 90-100 | |
| 3 | Błotnik przedni | L | 90-100 | |
| 4 | Drzwi przednie | L | 90-100 | |
| 5 | Drzwi tylne | L | 90-100 | |
| 6 | Błotnik tylny | L | 90-100 | |
| 7 | Drzwi przednie | P | 90-100 | |
| 8 | Drzwi tylne | P | 90-100 | |
| 9 | Błotnik tylny | P | 90-100 | |
| 10 | Pokrywa (drzwi) tyłu nadwozia | | TWORZYWO | |

Podane przedziały grubości powłoki lakierowej poszczególnych elementów dotyczą wyłącznie punktów pomiarowych, tj. trzech wybranych miejsc na danym elemencie nadwozia. Nie oznacza to, że w pozostałych obszarach danego elementu grubość powłoki jest jednakowa ani że nie może wykroczać poza wskazane zakresy. Pomiary wykonano urządzeniem będącym w posiadaniu rzeczoznawcy. Pomiar wykonany innym przyrządem może się różnić.
