Nr zlecenia: 113/09/12/2025/CarArena STANDARD

## WYCENA WARTOŚCI

Zadanie: Ocena stanu technicznego i określenie wartości rynkowej pojazdu

| DANE IDENTYFIKACYJNE POJAZDU | | Dane: [O] XII-2025 | |
|---|---|---|---|
| Model pojazdu: | <b>Corolla 1.8 Hybrid MR`19 E6</b> | Nr Info-Ekspert: | <b>037-03193</b> |

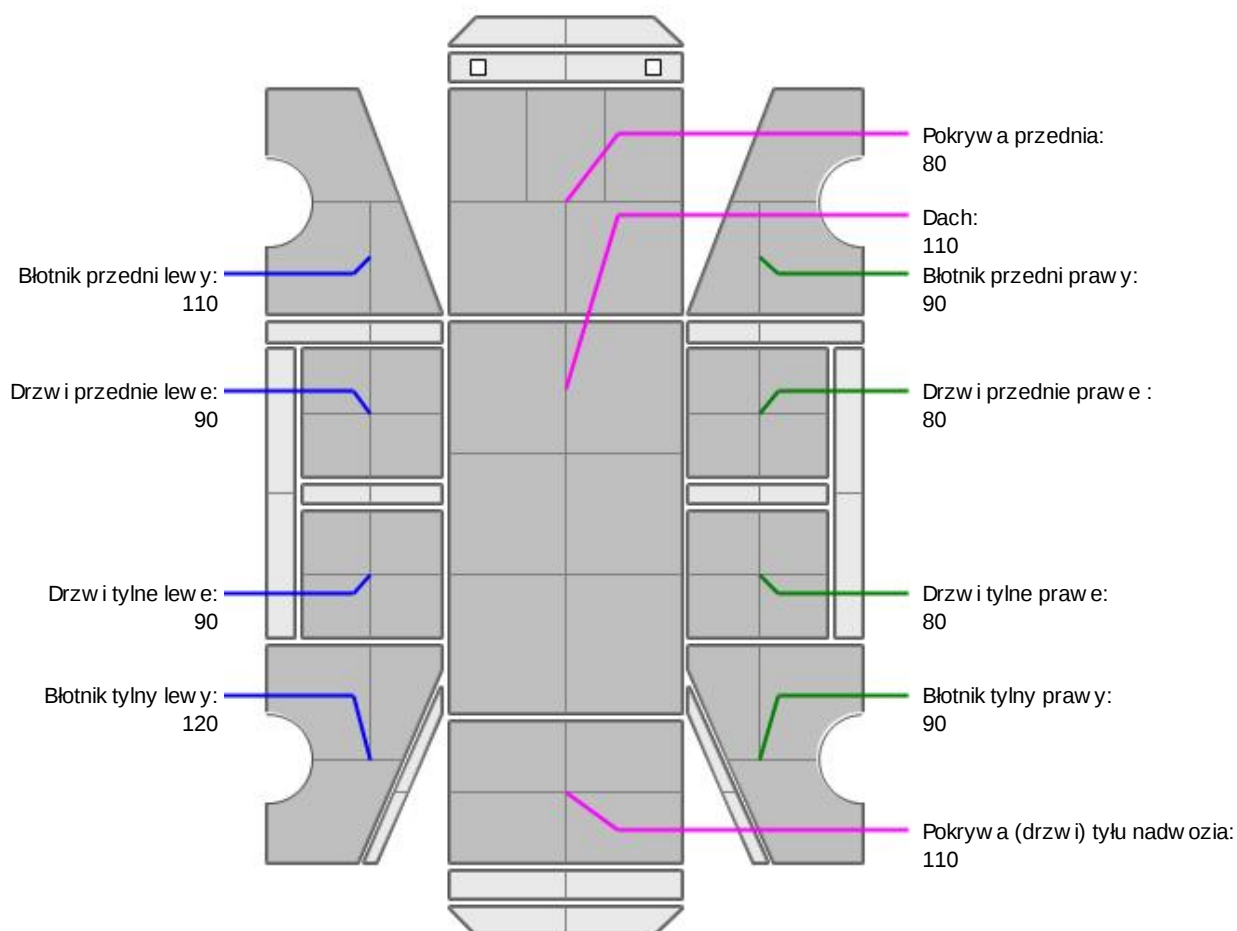
**KABINA KIEROWCY – Opis powłoki lakierowej**

| L.p. | Nazwa elementu | L / P | Grubość powłoki<br>[μm] | Opis |
| 1 | Pokrywa przednia | | 80 | |
| 2 | Dach | | 110 | |
| 3 | Błotnik przedni | L | 110 | |
| 4 | Drzwi przednie | L | 90 | |
| 5 | Drzwi tylne | L | 90 | |
| 6 | Błotnik tylny | L | 120 | |
| 7 | Błotnik przedni | P | 90 | |
| 8 | Drzwi przednie | P | 80 | |
| 9 | Drzwi tylne | P | 80 | |
| 10 | Błotnik tylny | P | 90 | |
| 11 | Pokrywa (drzwi) tyłu nadwozia | | 110 | |
