Nr zlecenia: 63/03/12/2025/CarArena STANDARD

## WYCENA WARTOŚCI

Zadanie: Ocena stanu technicznego i określenie wartości rynkowej pojazdu

| DANE IDENTYFIKACYJNE POJAZDU | | Dane: [T] XII-2025 | |
|---|---|---|---|
| Model pojazdu: | X1 2.0 Diesel MR`23 E6d U11 | Nr Info-Ekspert: | 003-06379 |

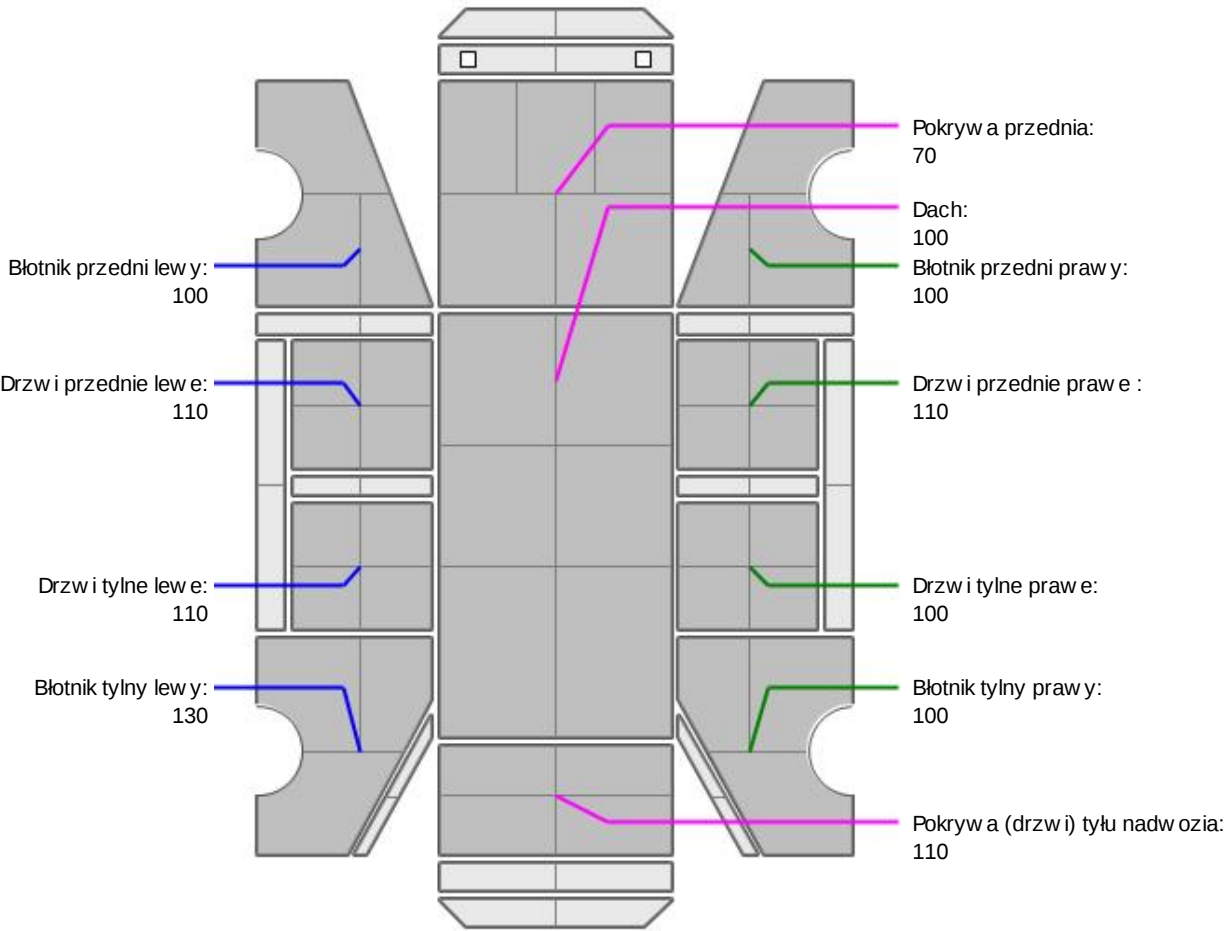
NADWOZIE – Opis powłoki lakierowej

| L.p. | Nazwa elementu | L / P | Grubość powłoki [μm] | Opis |
| 1 | Pokrywa przednia | | 70 | |
| 2 | Dach | | 100 | |
| 3 | Błotnik przedni | L | 100 | |
| 4 | Drzwi przednie | L | 110 | |
| 5 | Drzwi tylne | L | 110 | |
| 6 | Błotnik tylny | L | 130 | |
| 7 | Błotnik przedni | P | 100 | |
| 8 | Drzwi przednie | P | 110 | |
| 9 | Drzwi tylne | P | 100 | |
| 10 | Błotnik tylny | P | 100 | |
| 11 | Pokrywa (drzwi) tyłu nadwozia | | 110 | |

Podane przedziały grubości powłoki lakierowej poszczególnych elementów dotyczą wyłącznie punktów pomiarowych, tj. trzech wybranych miejsc na danym elemencie nadwozia. Nie oznacza to, że w pozostałych obszarach danego elementu grubość powłoki jest jednakowa ani że nie może wykroczyć poza wskazane zakresy. Pomiary wykonano urządzeniem będącym w posiadaniu rzeczoznawcy. Pomiar wykonany innym
