WYCENA WARTO CI

Zadanie: Ocena stanu technicznego i okre lenie warto ci rynkowej pojazdu

DANE IDENTYFIKACYJNE POJAZDU		Dane: [T] XII-2025	
Rodzaj pojazdu:	Samochód terenowy	VIN:	W B A 5 1 E G 0 4 0 5 W 5 6 6 4 4
Marka:	BMW	Nr rejestracyjny:	DW3VH56
Model pojazdu:	X1 2.0 Diesel MR`23 E6d U11	Nr Info-Ekspert:	003-06258
Wersja:	xDrive23d xLine Step	Rok produkcji:	2023
Wskazanie drogomierza	69748 km		
Data pierwszej rejestracji	2023/03/23		
Data wa no ci badania technicznego	2026/03/23		
Rodzaj nadwozia	kombi (uniwersalne) 5 drzwiowe 5 osobowe		
Dop. masa całk.	2265 kg		
Jednostka nap dowy	z zapł. samoczynnym Mild Hyb. (olej nap.)		
Pojemno / Moc silnika	1995 ccm / 145kW (197KM)		
Doładowanie	Turbosp. z chłodn. powietrza		
Liczba cylindrów / Układ cylindrów / Liczba zaworów	4 / rz dowy / 16		
Rodzaj skrzyni biegów	automatyczna		
Rodzaj nap du	AWD (4x4)		
Kolor powłoki lakierowej, (rodzaj lakieru)	Niebieski 2-warstwowy z efektem metalicznym

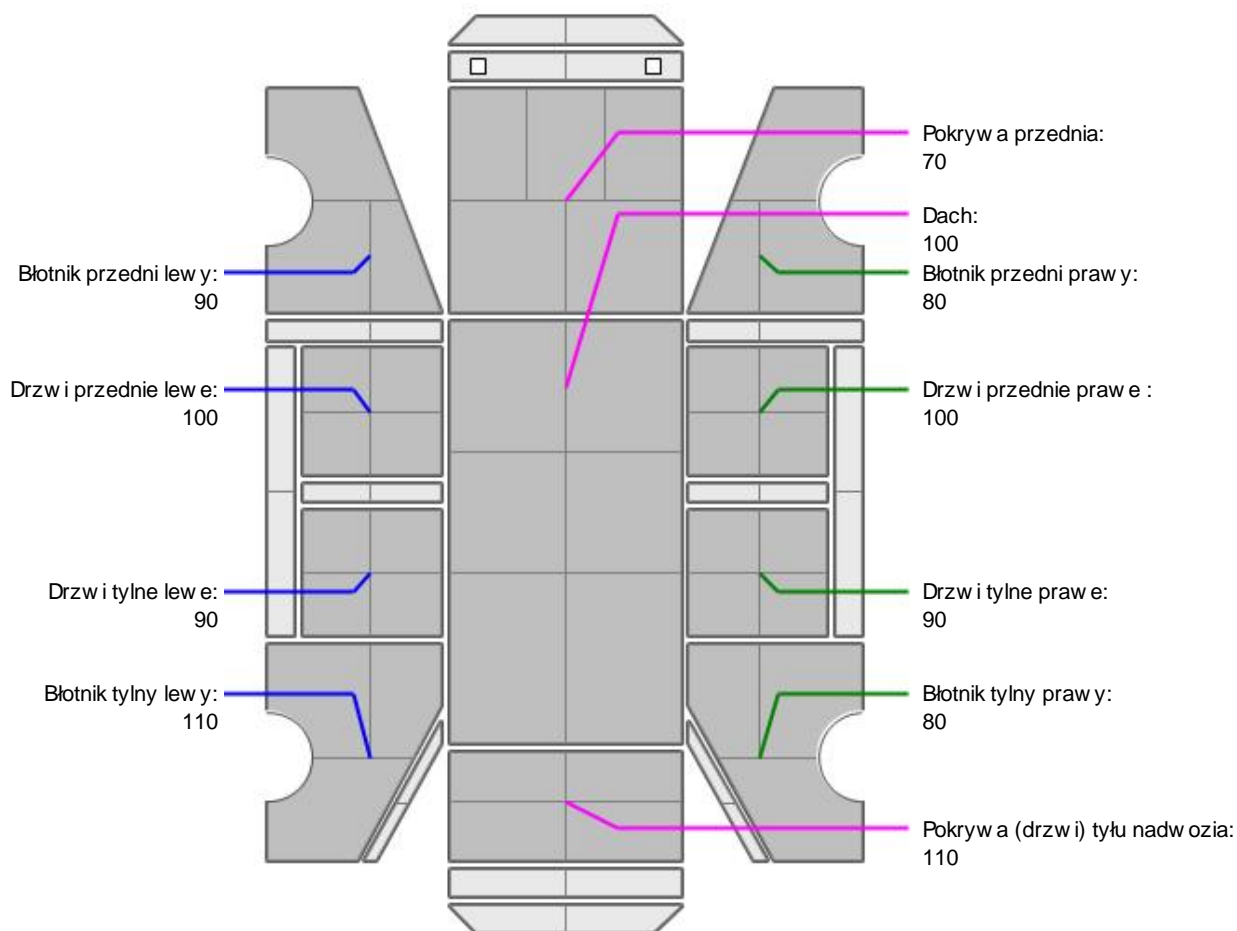
L.p.	Nazwa elementu	L / P	Grubość powłoki [µm]	Opis
1	Pokrywa przednia		70	
2	Dach		100	
3	Błotnik przedni	L	90	
4	Drzwi przednie	L	100	
5	Drzwi tylne	L	90	
6	Błotnik tylny	L	110

7	Błotnik przedni	P	80	
8	Drzwi przednie	P	100	
9	Drzwi tylne	P	90	
10	Błotnik tylny	P	80	
11	Pokrywa (drzwi) tyłu nadwozia		110

Podane przedziały grubo ci powłoki lakierowej poszczególnych elementów dotycz wyl cznie punktów pomiarowych, tj. trzech wybranych miejsc na danym elemencie nadwozia. Nie oznacza to, e w pozostałych obszarach danego elementu grubo powłoki jest jednakowa ani e nie mo e wykracza poza wskazane zakresy. Pomiary wykonano urz dzeniem b d cym w posiadaniu rzeczoznawcy. Pomiar wykonany innym przyrz dem mo e si ró ni .
