Nr zlecenia: 115/05/12/2025/CarArena STANDARD

## WYCENA WARTOŚCI

Zadanie: Ocena stanu technicznego i określenie wartości rynkowej pojazdu

| DANE IDENTYFIKACYJNE POJAZDU | | Dane: [O] XII-2025 | |
|---|---|---|---|
| Marka: | BMW | Nr rejestracyjny: | DW5VL29 |

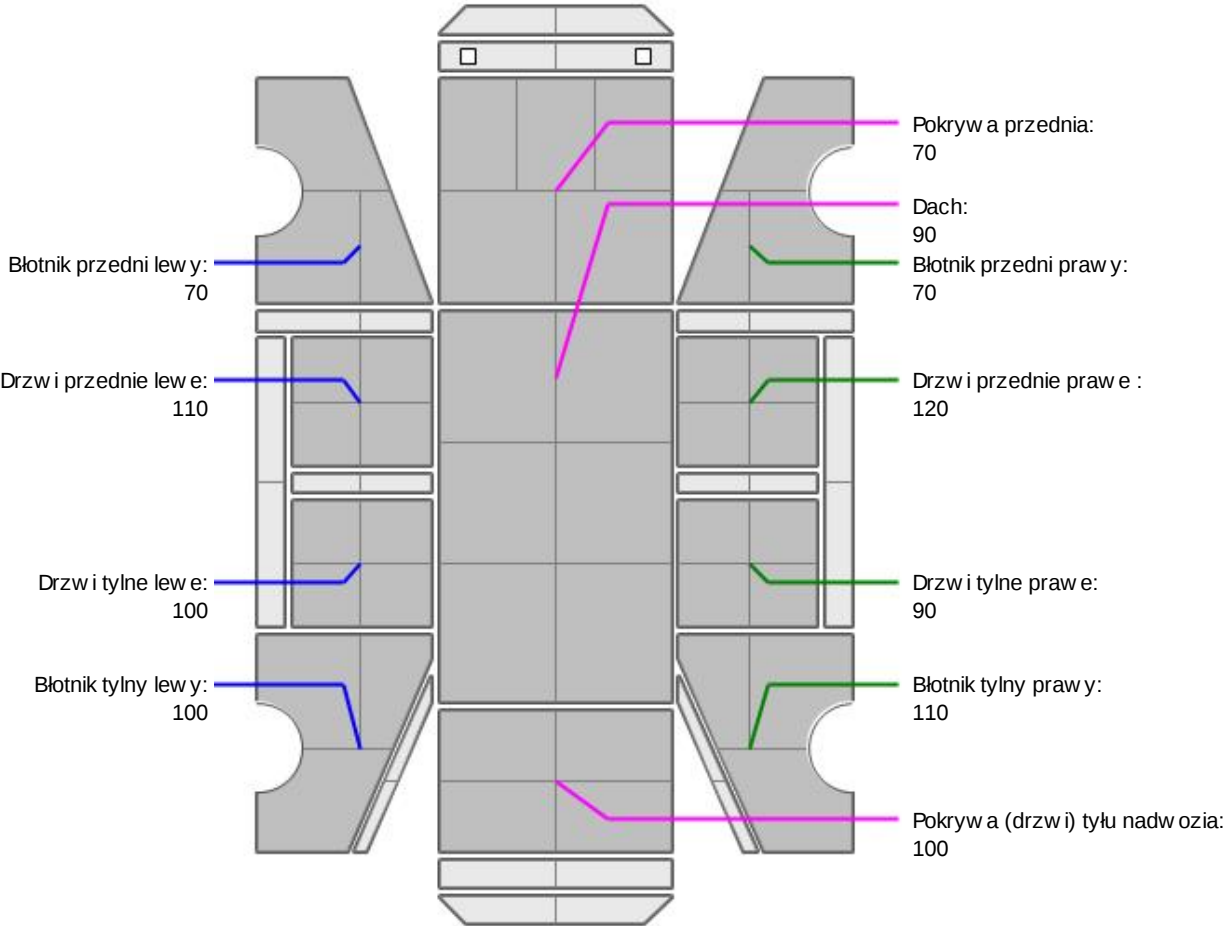
KABINA KIEROWCY – Opis powłoki lakierowej

| L.p. | Nazwa elementu | L / P | Grubość powłoki [µm] | Opis |
| 1 | Pokrywa przednia | | 70 | |
| 2 | Dach | | 90 | |
| 3 | Błotnik przedni | L | 70 | |
| 4 | Drzwi przednie | L | 110 | |
| 5 | Drzwi tylne | L | 100 | |
| 6 | Błotnik tylny | L | 100 | |
| 7 | Błotnik przedni | P | 70 | |
| 8 | Drzwi przednie | P | 120 | |
| 9 | Drzwi tylne | P | 90 | |
| 10 | Błotnik tylny | P | 110 | |
| 11 | Pokrywa (drzwi) tyłu nadwozia | | 100 | |

Podane przedziały grubości powłoki lakierowej poszczególnych elementów dotyczą wyłącznie punktów pomiarowych, tj. trzech wybranych miejsc na danym elemencie nadwozia. Nie oznacza to, że w pozostałych obszarach danego elementu grubość powłoki jest jednakowa ani że nie może wykroczyć poza wskazane zakresy. Pomiary wykonano urządzeniem będącym w posiadaniu rzeczoznawcy. Pomiar wykonany innym przyrządem może się różnić.
