Nr zlecenia: 125/08/12/2025/CarArena STANDARD

## Wycena wartości

Zadanie: Ocena stanu technicznego i określenie wartości rynkowej pojazdu

## OPIS STANU TECHNICZNEGO ZESPOŁÓW POJAZDU

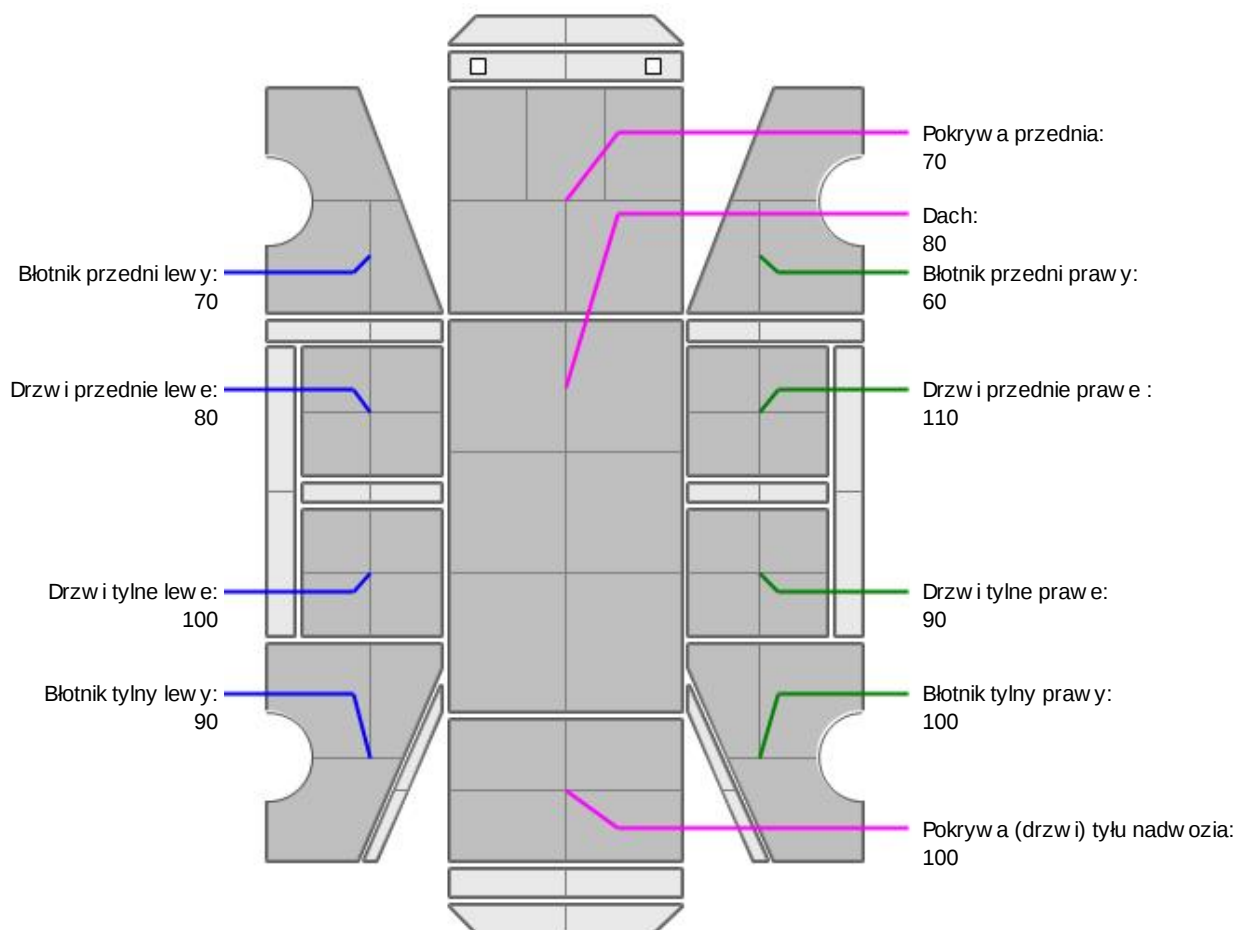
### KABINA KIEROWCY – Opis powłoki lakierowej

| L.p. | Nazwa elementu | L / P | Grubość powłoki [µm] | Opis |
| 1 | Pokrywa przednia | | 70 | |
| 2 | Dach | | 80 | |
| 3 | Błotnik przedni | L | 70 | |
| 4 | Drzwi przednie | L | 80 | |
| 5 | Drzwi tylne | L | 100 | |
| 6 | Błotnik tylny | L | 90 | |

| 7 | Błotnik przedni | P | 60 | |
| 8 | Drzwi przednie | P | 110 | |
| 9 | Drzwi tylne | P | 90 | |
| 10 | Błotnik tylny | P | 100 | |
| 11 | Pokrywa (drzwi) tyłu nadwozia | | 100 | |

Podane przedziały grubości powłoki lakierowej poszczególnych elementów dotyczą wyłącznie punktów pomiarowych, tj. trzech wybranych miejsc na danym elemencie nadwozia. Nie oznacza to, że w pozostałych obszarach danego elementu grubość powłoki jest jednakowa ani że nie może wykroczyć poza wskazane zakresy. Pomiary wykonano urządzeniem będącym w posiadaniu rzeczoznawcy. Pomiar wykonany innym przyrządem może się różnić.
