Nr zlecenia: 114/05/12/2025/CarArena STANDARD

## Wycena wartości

Zadanie: Ocena stanu technicznego i określenie wartości rynkowej pojazdu

| DANE IDENTYFIKACYJNE POJAZDU | | Dane: [O] XII-2025 | |
|---|---|---|---|
| Model pojazdu: | 320 Touring Diesel Mild Hybrid MR`22 E6d/e G21 | Nr Info-Ekspert: | 003-06236 |

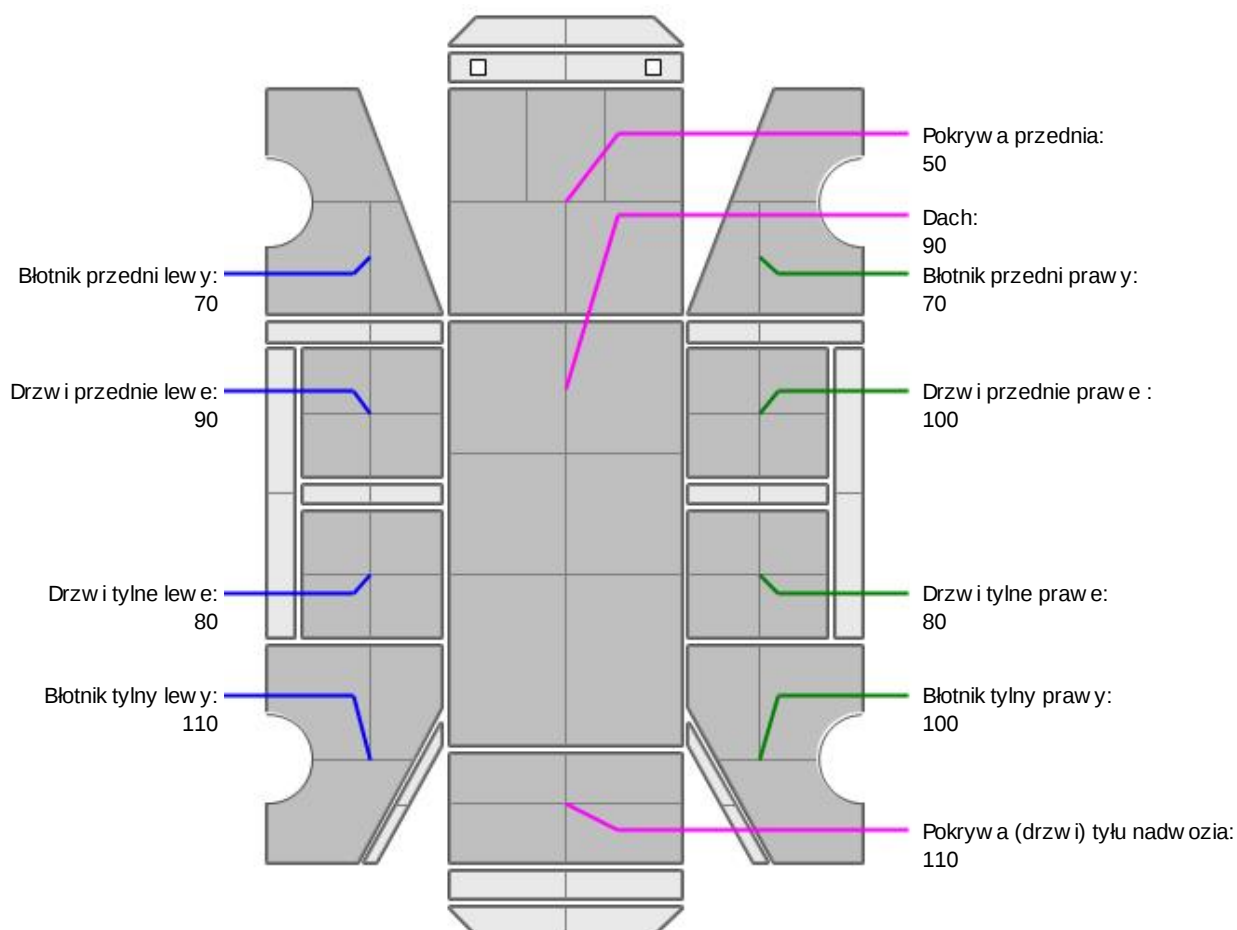
## NADWOZIE – Opis powłoki lakierowej

| L.p. | Nazwa elementu | L / P | Grubość powłoki<br>[ $\mu\text{m}$ ] | Opis |
| 1 | Pokrywa przednia | | 50 | |
| 2 | Dach | | 90 | |
| 3 | Błotnik przedni | L | 70 | |
| 4 | Drzwi przednie | L | 90 | |
| 5 | Drzwi tylne | L | 80 | |
| 6 | Błotnik tylny | L | 110 | |
| 7 | Błotnik przedni | P | 70 | |
| 8 | Drzwi przednie | P | 100 | |
| 9 | Drzwi tylne | P | 80 | |
| 10 | Błotnik tylny | P | 100 | |
| 11 | Pokrywa (drzwi) tyłu nadwozia | | 110 | |

Podane przedziały grubości powłoki lakierowej poszczególnych elementów dotyczą wyłącznie punktów pomiarowych, tj. trzech wybranych miejsc na danym elemencie nadwozia. Nie oznacza to, że w pozostałych obszarach danego elementu grubość powłoki jest jednakowa ani że nie może wykraczać poza wskazane zakresy. Pomiary wykonano urządzeniem będącym w posiadaniu rzeczoznawcy. Pomiar wykonany innym przyrządem może się różnić.
