Nr zlecenia: 20/03/12/2025/CarArena STANDARD

## WYCENA WARTOŚCI

Zadanie: Ocena stanu technicznego i określenie wartości rynkowej pojazdu

| DANE IDENTYFIKACYJNE POJAZDU | | Dane: [O] XII-2025 | |
|---|---|---|---|
| Model pojazdu: | <b>Polo VI 1.6 TDI MR`18 E6</b> | Nr Info-Ekspert: | <b>040-09609</b> |

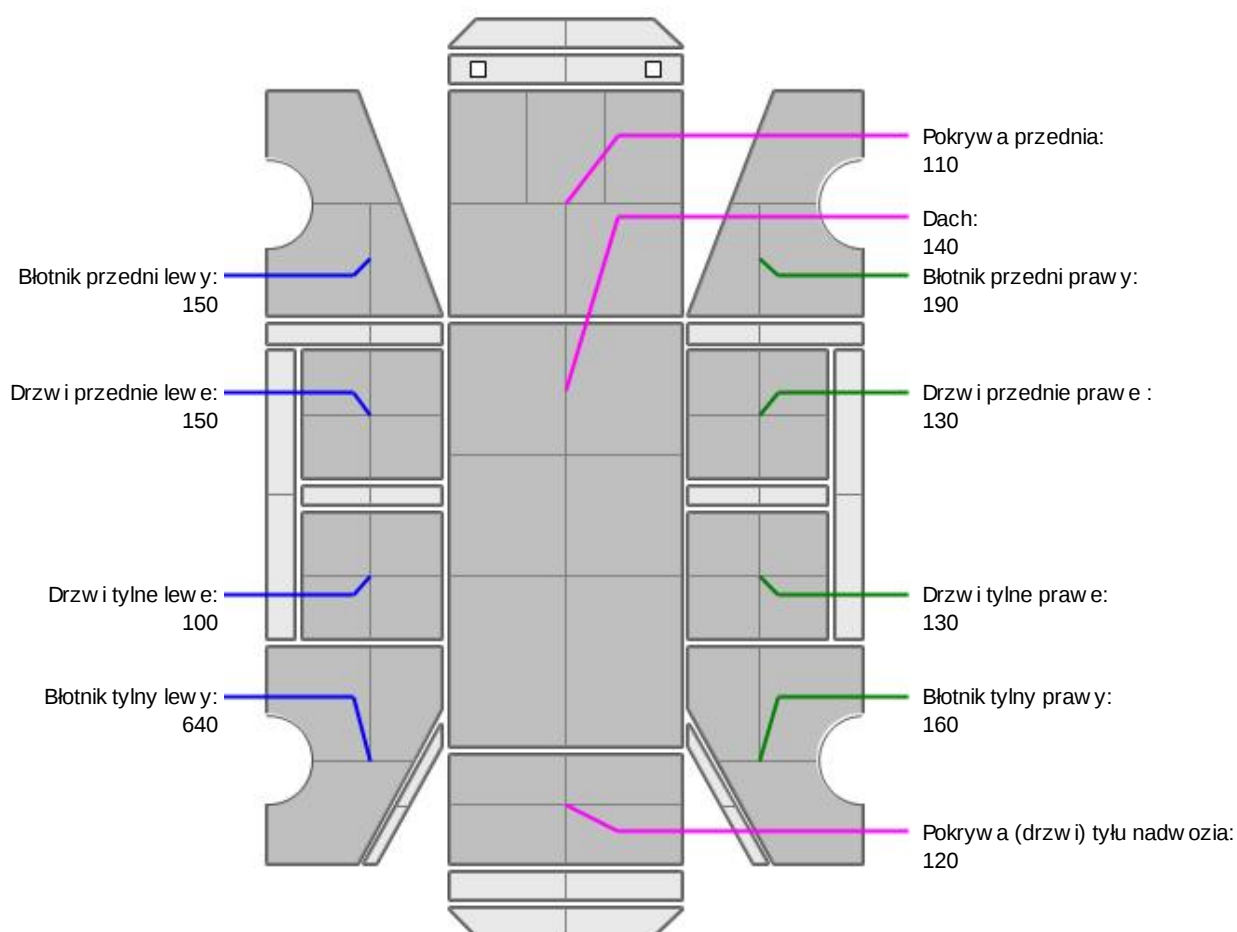
| L.p. | Nazwa elementu | L / P | Grubość powłoki [μm] | Opis |
| 1 | Pokrywa przednia | | 110 | |
| 2 | Dach | | 140 | |
| 3 | Łotnik przedni | L | 150 | |
| 4 | Drzwi przednie | L | 150 | |
| 5 | Drzwi tylne | L | 100 | |
| 6 | Łotnik tylny | L | 640 | |

| 7 | Błotnik przedni | P | 190 | |
| 8 | Drzwi przednie | P | 130 | |
| 9 | Drzwi tylne | P | 130 | |
| 10 | Błotnik tylny | P | 160 | |
| 11 | Pokrywa (drzwi) tyłu nadwozia | | 120 | |

Podane przedziały grubości powłoki lakierowej poszczególnych elementów dotyczą wyłącznie punktów pomiarowych, tj. trzech wybranych miejsc na danym elemencie nadwozia. Nie oznacza to, że w pozostałych obszarach danego elementu grubość powłoki jest jednakowa ani że nie może wykroczyć poza wskazane zakresy. Pomiary wykonano urządzeniem będącym w posiadaniu rzeczoznawcy. Pomiar wykonany innym przyrządem może się różnić.
