Nr zlecenia: 19/03/12/2025/CarArena STANDARD

## WYCENA WARTOŚCI

Zadanie: Ocena stanu technicznego i określenie wartości rynkowej pojazdu

| DANE IDENTYFIKACYJNE POJAZDU | | Dane: [O] XII-2025 | |
|---|---|---|---|
| Model pojazdu: | Polo VI 1.6 TDI MR`18 E6 | Nr Info-Ekspert: | 040-09609 |

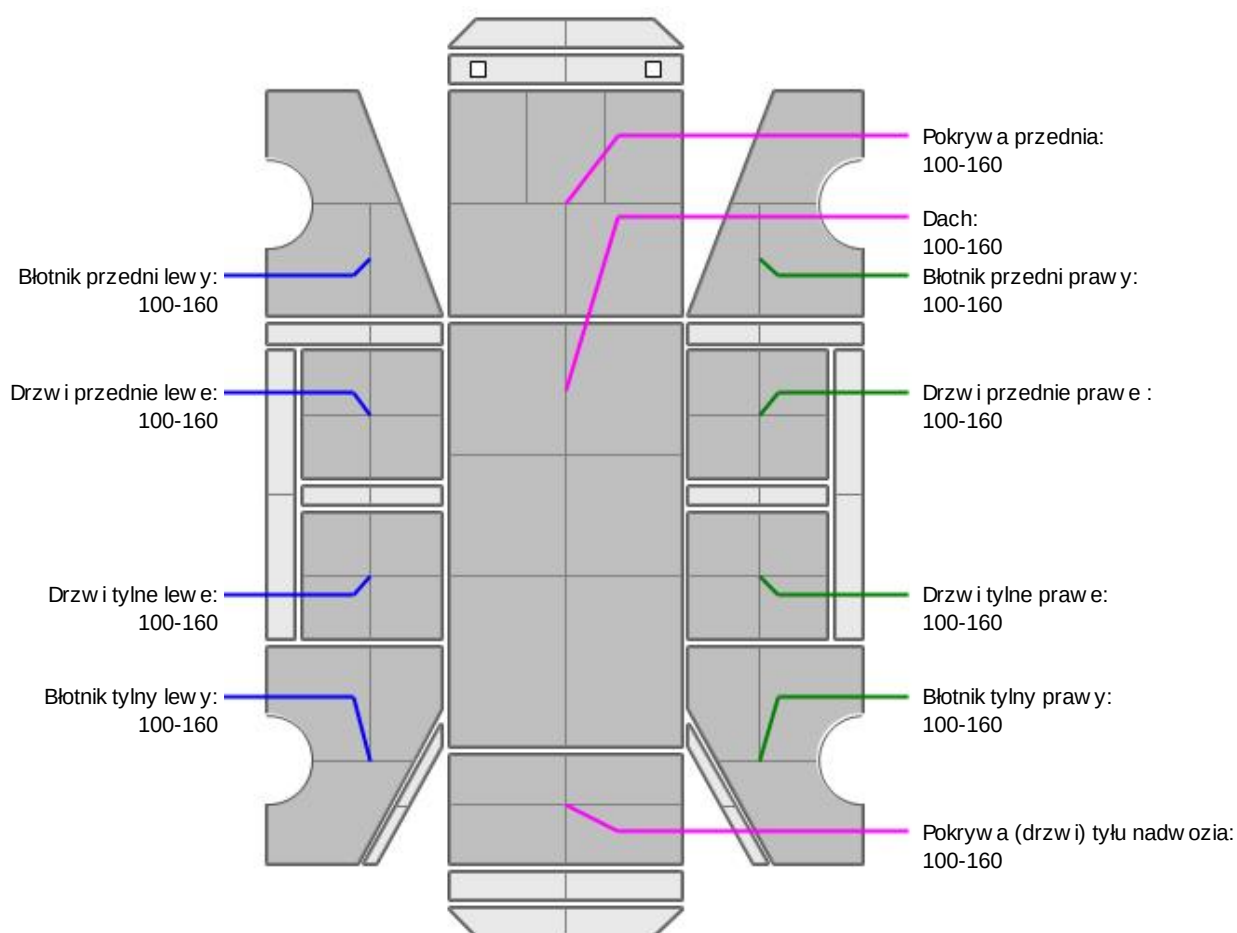
## NADWOZIE – Opis powłoki lakierowej

| L.p. | Nazwa elementu | L / P | Grubość powłoki [μm] | Opis |
| 1 | Pokrywa przednia | | 100-160 | |
| 2 | Dach | | 100-160 | |
| 3 | Błotnik przedni | L | 100-160 | |
| 4 | Drzwi przednie | L | 100-160 | |
| 5 | Drzwi tylne | L | 100-160 | |
| 6 | Błotnik tylny | L | 100-160 | |
| 7 | Błotnik przedni | P | 100-160 | |

| 8 | Drzwi przednie | P | 100-160 | |
| 9 | Drzwi tylne | P | 100-160 | |
| 10 | Błotnik tylny | P | 100-160 | |
| 11 | Pokrywa (drzwi) tyłu nadwozia | | 100-160 | |

Podane przedziały grubości powłoki lakierowej poszczególnych elementów dotyczą wyłącznie punktów pomiarowych, tj. trzech wybranych miejsc na danym elemencie nadwozia. Nie oznacza to, że w pozostałych obszarach danego elementu grubość powłoki jest jednakowa ani że nie może wykaczać poza wskazane zakresy. Pomiary wykonano urządzeniem będącym w posiadaniu rzeczoznawcy. Pomiar wykonany innym przyrządem
