Nr zlecenia: 16/04/12/2025/CarArena STANDARD

## WYCENA WARTOŚCI

Zadanie: Ocena stanu technicznego i określenie wartości rynkowej pojazdu

| DANE IDENTYFIKACYJNE POJAZDU | | Dane: [O] XII-2025 | |
|---|---|---|---|
| Marka: | VOLKSWAGEN | Nr rejestracyjny: | WND91819 |

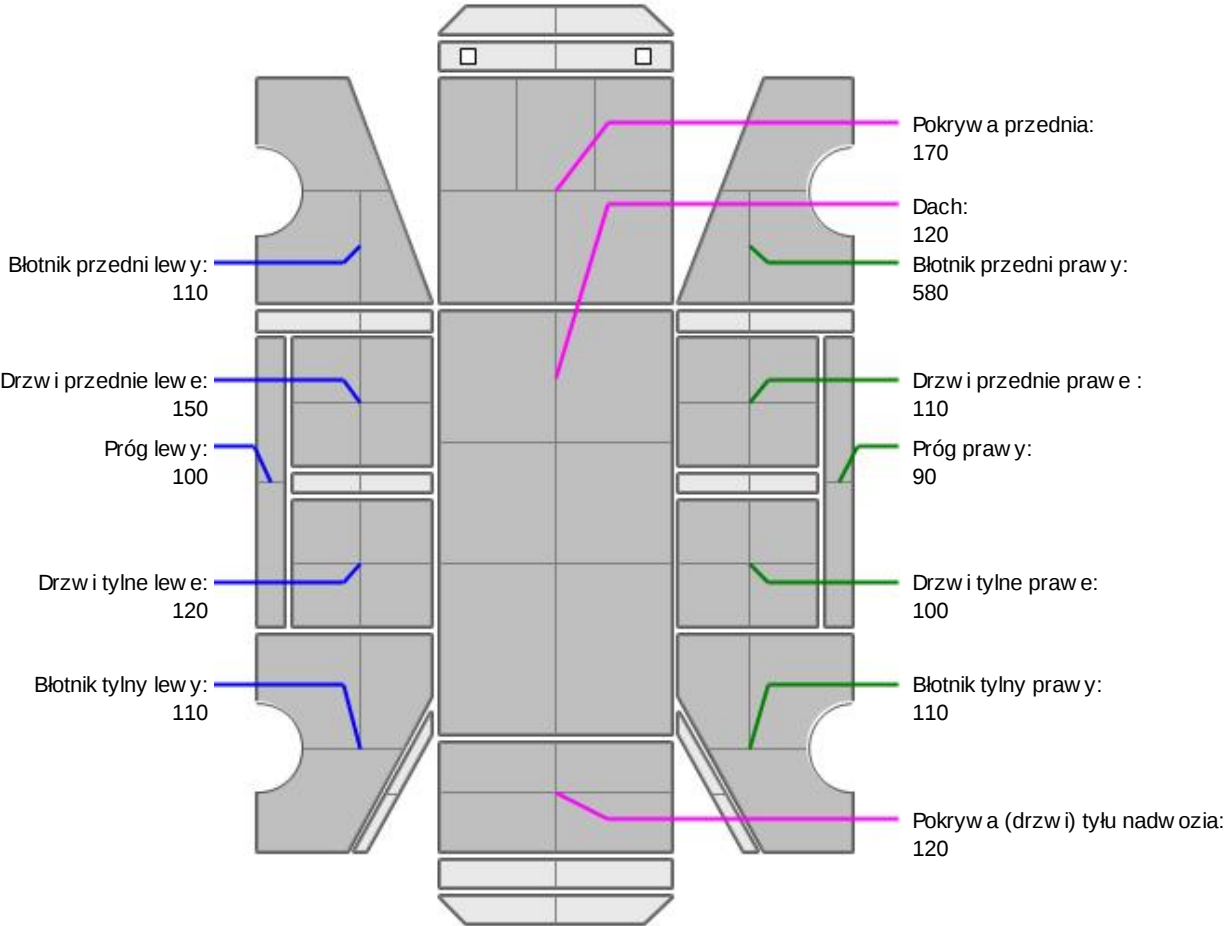
**NADWOZIE – Opis powłoki lakierowej**

| L.p. | Nazwa elementu | L / P | Grubość powłoki [µm] | Opis |
| 1 | Pokrywa przednia | | 170 | |
| 2 | Dach | | 120 | |
| 3 | Błotnik przedni | L | 110 | |
| 4 | Próg | L | 100 | |
| 5 | Drzwi przednie | L | 150 | |
| 6 | Drzwi tylne | L | 120 | |
| 7 | Błotnik tylny | L | 110 | |
| 8 | Błotnik przedni | P | 580 | |
| 9 | Próg | P | 90 | |
| 10 | Drzwi przednie | P | 110 | |

| 11 | Drzwi tylne | P | 100 | |
| 12 | Błotnik tylny | P | 110 | |
| 13 | Pokrywa (drzwi) tyłu nadwozia | | 120 | |

Podane przedziały grubości powłoki lakierowej poszczególnych elementów dotyczą wyłącznie punktów pomiarowych, tj. trzech wybranych miejsc na danym elemencie nadwozia. Nie oznacza to, że w pozostałych obszarach danego elementu grubość powłoki jest jednakowa ani że nie może wykroczyć poza wskazane zakresy. Pomiary wykonano urządzeniem będącym w posiadaniu rzeczoznawcy. Pomiar wykonany innym przyrządem może się różnić.
