## WYCENA WARTOŚCI

Zadanie: Ocena stanu technicznego i określenie wartości rynkowej pojazdu

| DANE IDENTYFIKACYJNE POJAZDU | | Dane: [O] XII-2025 | |
|---|---|---|---|
| Marka: | VOLKSWAGEN | Nr rejestracyjny: | WND92645 |
| Model pojazdu: | Passat B8 2.0 TDI-CR MR`20 E6d | Nr Info-Ekspert: | 040-09657 |

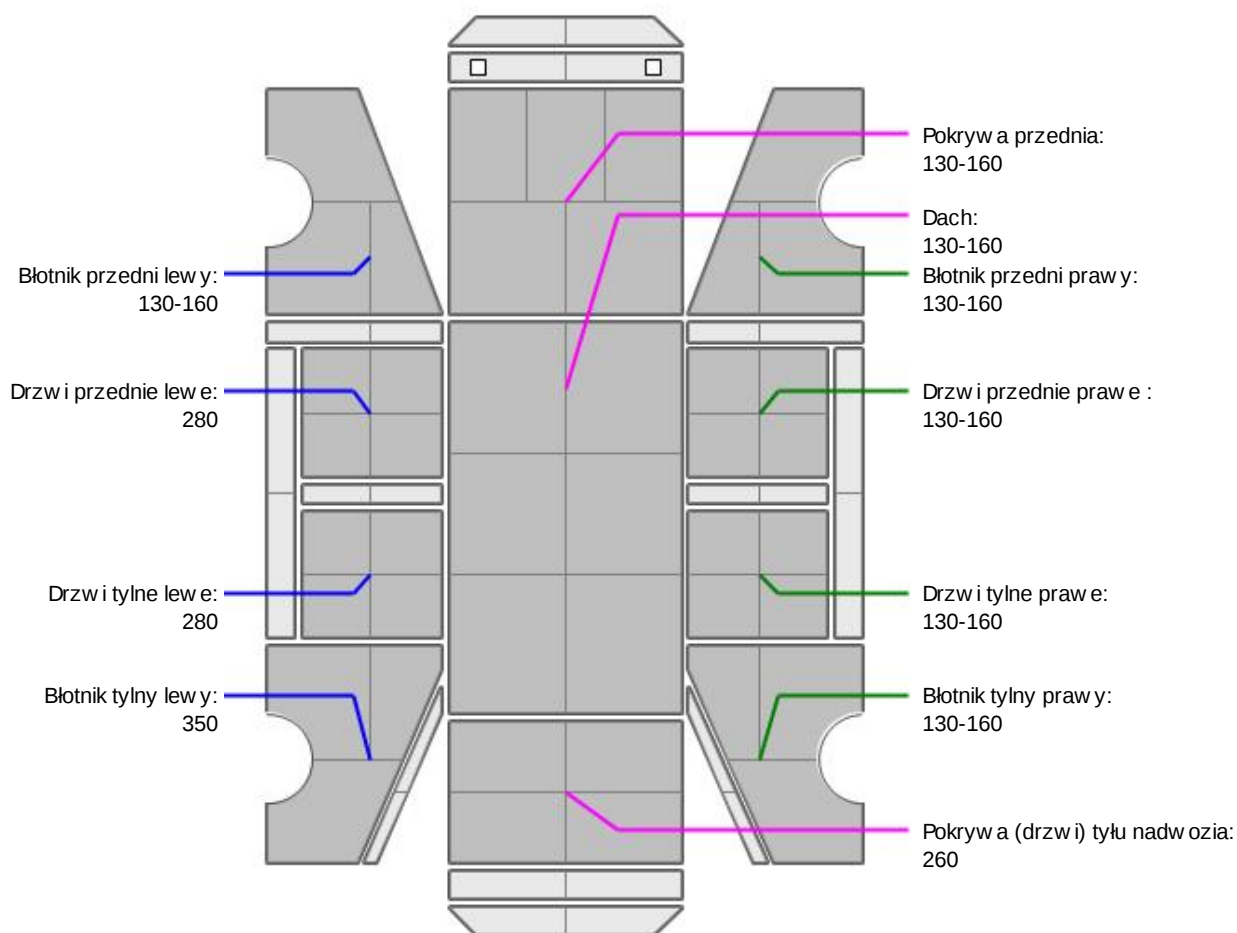
| L.p. | Nazwa elementu | L / P | Grubość powłoki [ $\mu\text{m}$ ] | Opis |
| 1 | Pokrywa przednia | | 130-160 | |
| 2 | Dach | | 130-160 | |
| 3 | Błotnik przedni | L | 130-160 | |
| 4 | Drzwi przednie | L | 280 | |
| 5 | Drzwi tylne | L | 280 | |
| 6 | Błotnik tylny | L | 350 | |
| 7 | Błotnik przedni | P | 130-160 | |
| 8 | Drzwi przednie | P | 130-160 | |
| 9 | Drzwi tylne | P | 130-160 | |
| 10 | Błotnik tylny | P | 130-160 | |
| 11 | Pokrywa (drzwi) tyłu nadwozia | | 260 | |
