## WYCENA WARTOŚCI

Zadanie: Ocena stanu technicznego i określenie wartości rynkowej pojazdu

| DANE IDENTYFIKACYJNE POJAZDU | | Dane: [O] XII-2025 | |
|---|---|---|---|
| Marka: | <b>PEUGEOT</b> | Nr rejestracyjny: | <b>GA8682U</b> |
| Model pojazdu: | <b>208 Diesel MR`12 E5</b> | Nr Info-Ekspert: | <b>029-02766</b> |

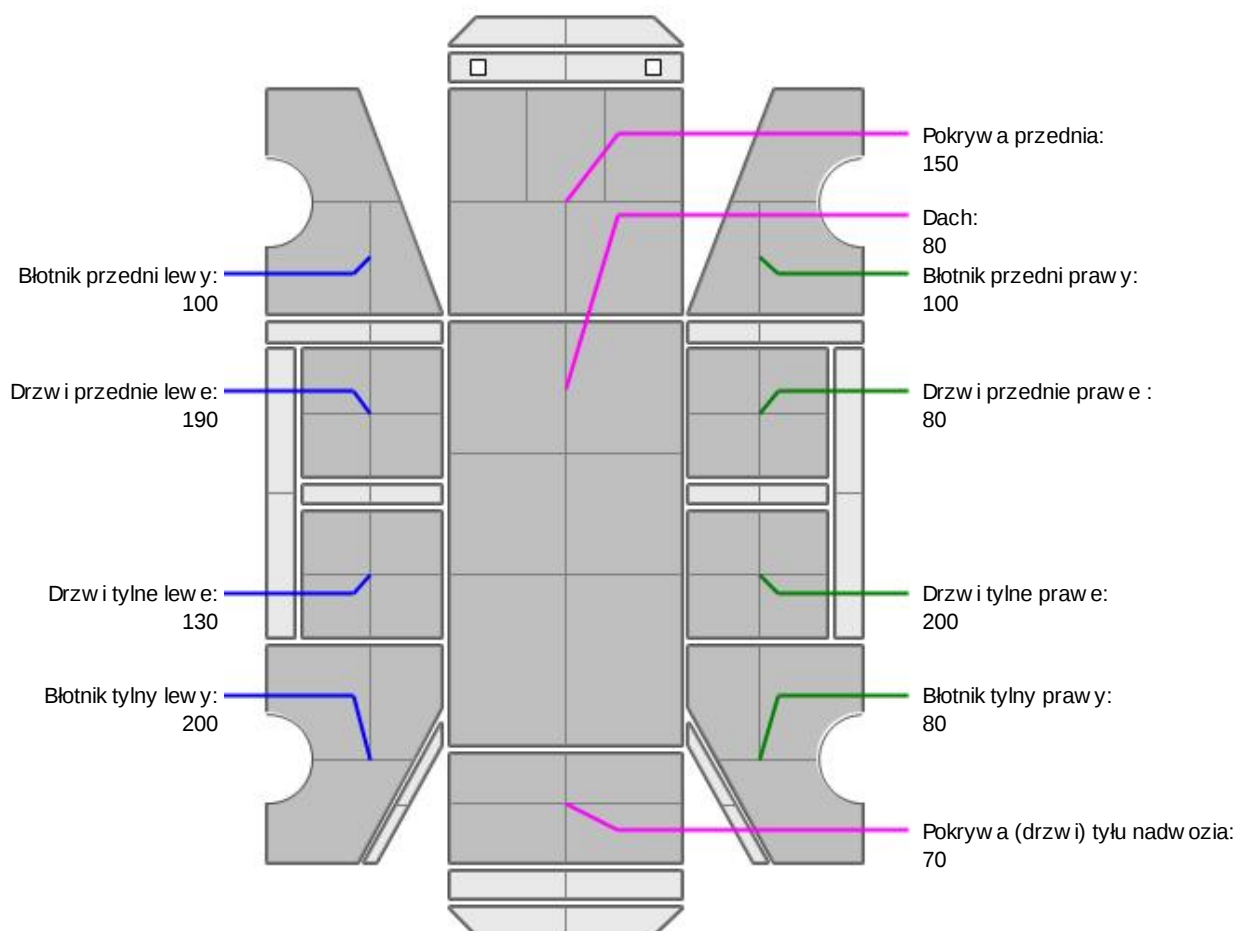
## NADWOZIE – Opis powłoki lakierowej

| L.p. | Nazwa elementu | L / P | Grubość powłoki [μm] | Opis |

Podane przedziały grubości powłoki lakierowej poszczególnych elementów dotyczą wyłącznie punktów pomiarowych, tj. trzech wybranych miejsc na danym elemencie nadwozia. Nie oznacza to, że w pozostałych obszarach danego elementu grubość powłoki jest jednakowa ani że nie może wykroczyć poza wskazane zakresy. Pomiary wykonano urządzeniem będącym w posiadaniu rzeczoznawcy. Pomiar wykonany innym przyrządem może się różnić.
