Nr zlecenia: 15/15/12/2025/CarArena STANDARD

## WYCENA WARTOŚCI

Zadanie: Ocena stanu technicznego i określenie wartości rynkowej pojazdu

| DANE IDENTYFIKACYJNE POJAZDU | | Dane: [O] XII-2025 | |
|---|---|---|---|
| Model pojazdu: | A7 Sportback 45 TFSI MR`18 E6 4G | Nr Info-Ekspert: | 002-03810 |

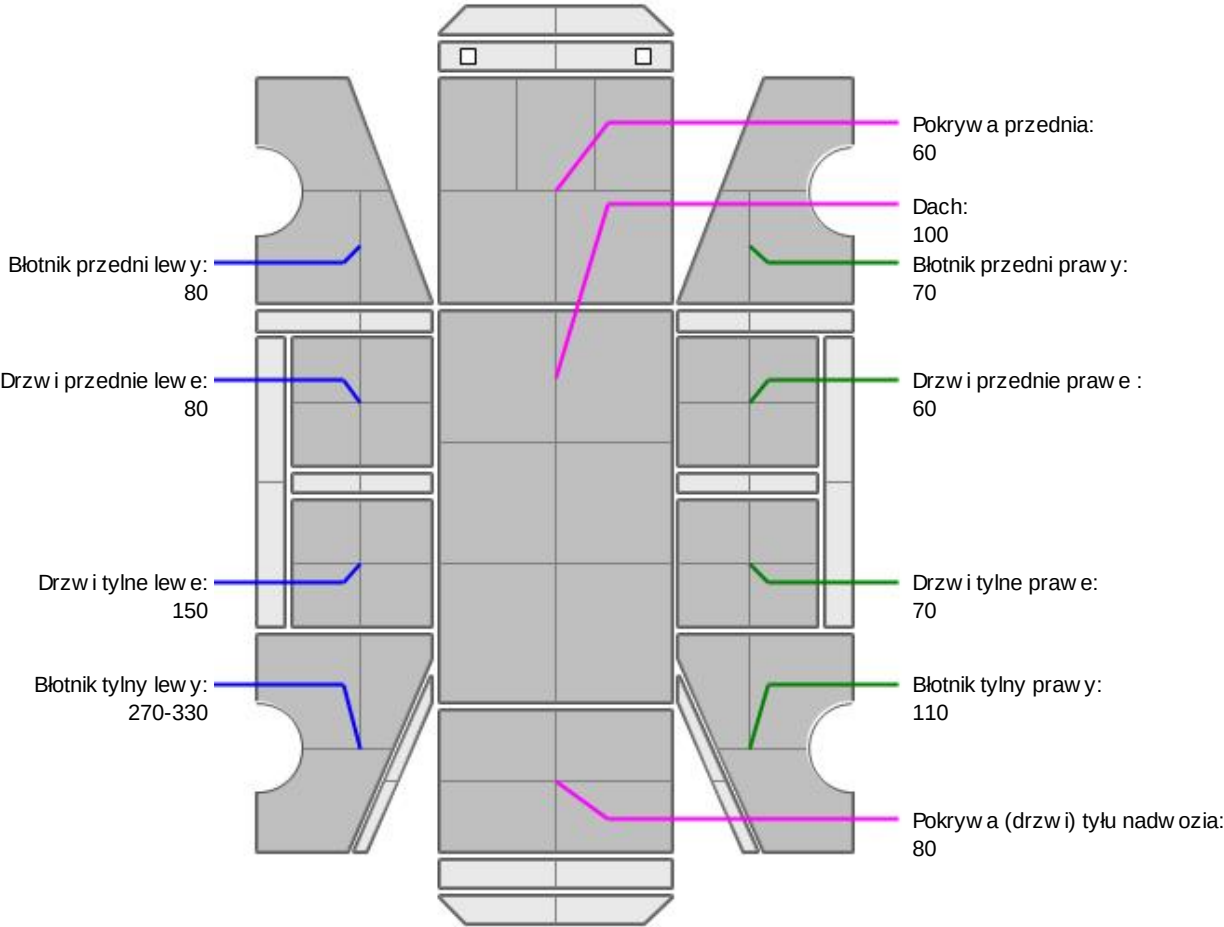
KABINA KIEROWCY – Opis powłoki lakierowej

| L.p. | Nazwa elementu | L / P | Grubość powłoki [µm] | Opis |
| 1 | Pokrywa przednia | | 60 | |
| 2 | Dach | | 100 | |
| 3 | Błotnik przedni | L | 80 | |
| 4 | Drzwi przednie | L | 80 | |
| 5 | Drzwi tylne | L | 150 | |
| 6 | Błotnik tylny | L | 270-330 | |
| 7 | Błotnik przedni | P | 70 | |
| 8 | Drzwi przednie | P | 60 | |
| 9 | Drzwi tylne | P | 70 | |
| 10 | Błotnik tylny | P | 110 | |
| 11 | Pokrywa (drzwi) tyłu nadwozia | | 80 | |

Podane przedziały grubości powłoki lakierowej poszczególnych elementów dotyczą wyłącznie punktów pomiarowych, tj. trzech wybranych miejsc na danym elemencie nadwozia. Nie oznacza to, że w pozostałych obszarach danego elementu grubość powłoki jest jednakowa ani że nie może wykroczać poza wskazane zakresy. Pomiary wykonano urządzeniem będącym w posiadaniu rzeczoznawcy. Pomiar wykonany innym przyrządem może się różnić.
