## WYCENA WARTOŚCI

Zadanie: Ocena stanu technicznego i określenie wartości rynkowej pojazdu

| DANE IDENTYFIKACYJNE POJAZDU | | Dane: [D] XII-2025 | |
|---|---|---|---|
| Marka: | FORD | Nr rejestracyjny: | RZ2178X |
| Model pojazdu: | Tourneo Courier 1.5 TDCi MR`18 E6.2 1.8t | Nr Info-Ekspert: | 011-10730 |

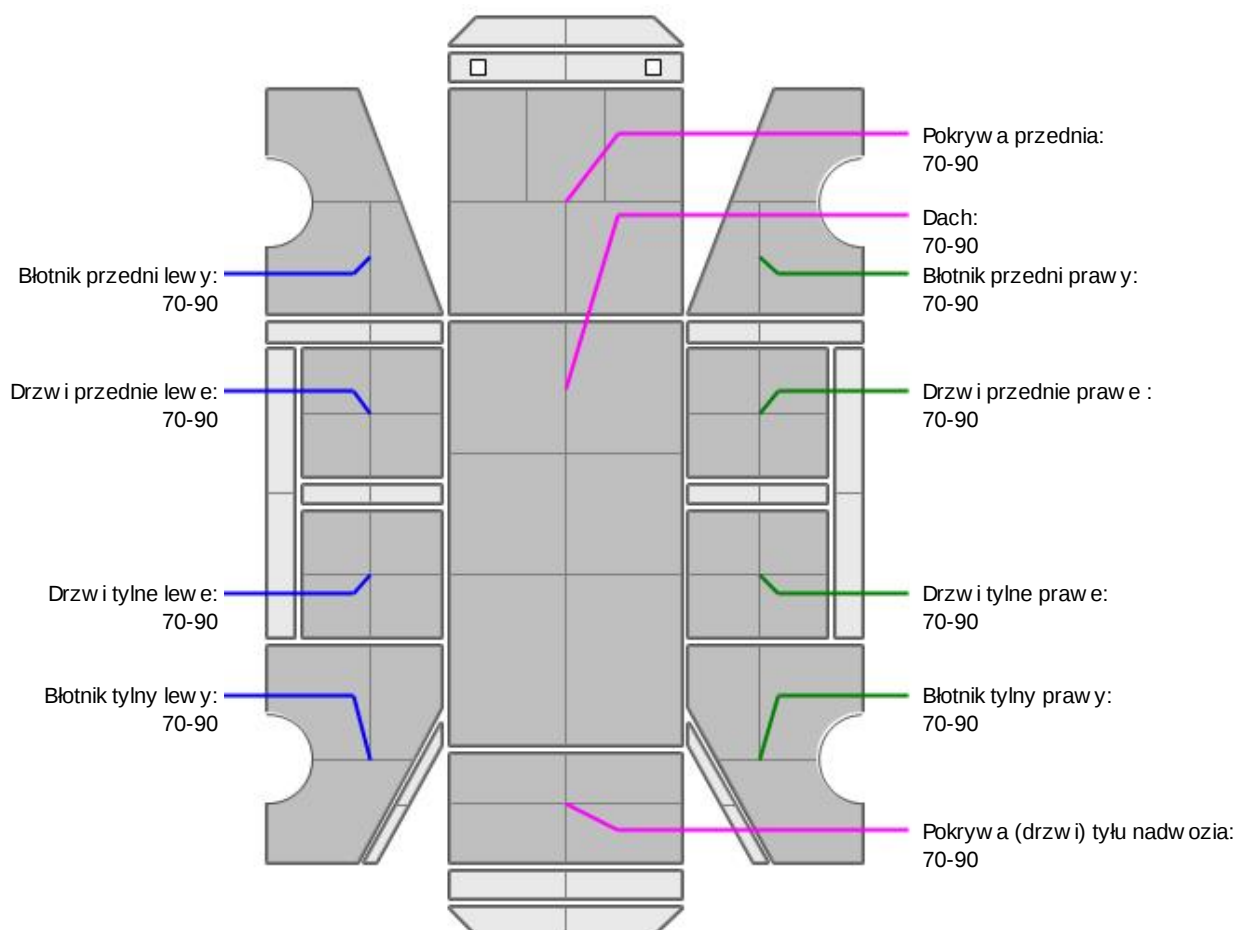
**NADWOZIE – Opis powłoki lakierowej**

| L.p. | Nazwa elementu | L / P | Grubość powłoki [μm] | Opis |
| 1 | Pokrywa przednia | | 70-90 | |
| 2 | Dach | | 70-90 | |
| 3 | Błotnik przedni | L | 70-90 | |
| 4 | Drzwi przednie | L | 70-90 | |
| 5 | Drzwi tylne | L | 70-90 | |
| 6 | Błotnik tylny | L | 70-90 | |
| 7 | Błotnik przedni | P | 70-90 | |
| 8 | Drzwi przednie | P | 70-90 | |
| 9 | Drzwi tylne | P | 70-90 | |
| 10 | Błotnik tylny | P | 70-90 | |
| 11 | Pokrywa (drzwi) tyłu nadwozia | | 70-90 | |

Podane przedziały grubości powłoki lakierowej poszczególnych elementów dotyczą wyłącznie punktów pomiarowych, tj. trzech wybranych miejsc na danym elemencie nadwozia. Nie oznacza to, że w pozostałych obszarach danego elementu grubość powłoki jest jednakowa ani że nie może wykraczać poza wskazane zakresy. Pomiary wykonano urządzeniem będącym w posiadaniu rzeczoznawcy. Pomiar wykonany innym przyrządem może się różnić.
