## WYCENA WARTOŚCI

Zadanie: Ocena stanu technicznego i określenie wartości rynkowej pojazdu

| DANE IDENTYFIKACYJNE POJAZDU | | Dane: [T] XII-2025 | |
|---|---|---|---|
| Marka: | VOLVO | Nr rejestracyjny: | DW6ME09 |
| Model pojazdu: | XC 60 2.0 B4 B MILD HYBRID MR`18 E6 | Nr Info-Ekspert: | 039-06596 |

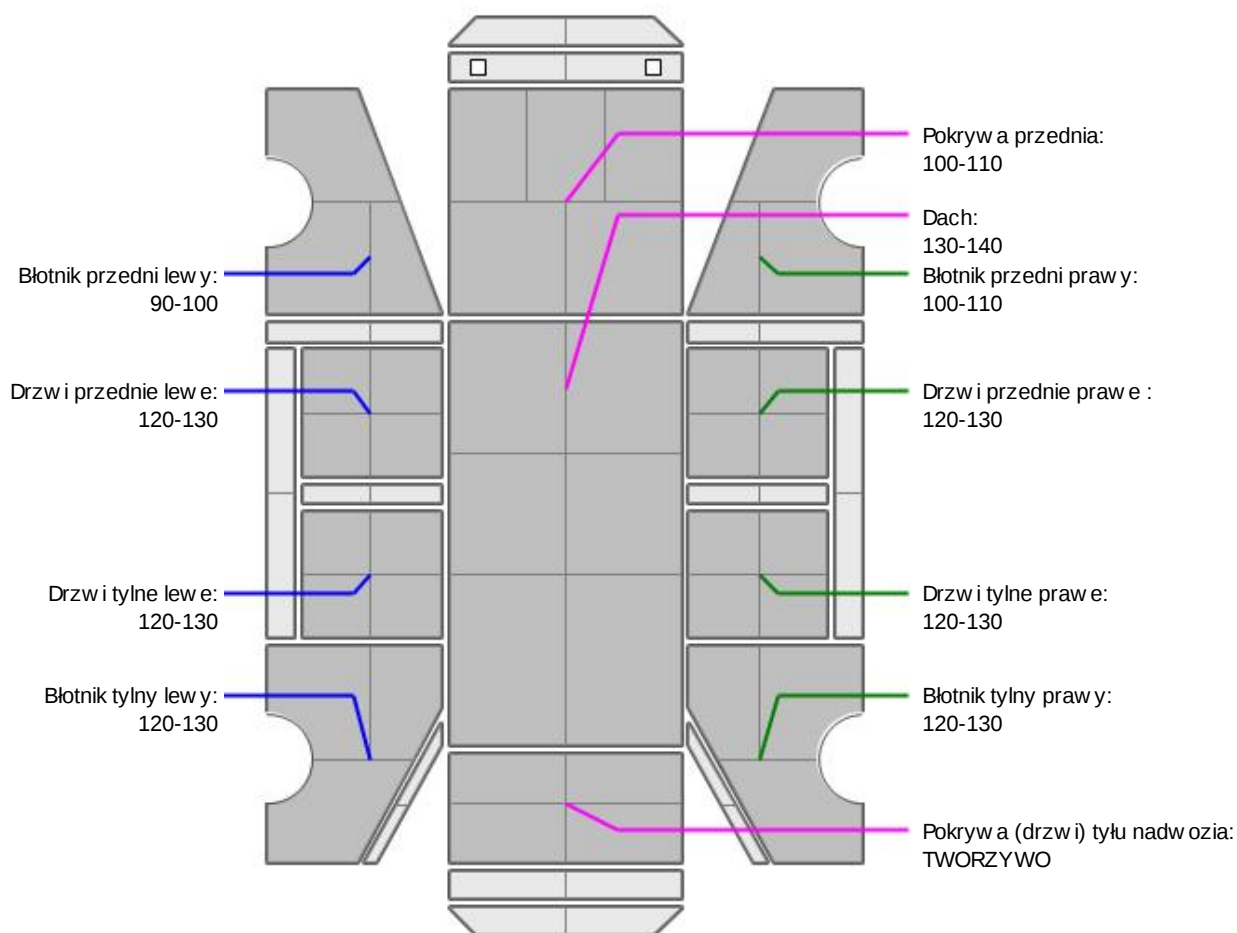
**NADWOZIE – Opis powłoki lakierowej**

| L.p. | Nazwa elementu | L / P | Grubość powłoki [µm] | Opis |
| 1 | Pokrywa przednia | | 100-110 | |
| 2 | Dach | | 130-140 | |
| 3 | Błotnik przedni | L | 90-100 | |
| 4 | Drzwi przednie | L | 120-130 | |
| 5 | Drzwi tylne | L | 120-130 | |
| 6 | Błotnik tylny | L | 120-130 | |
| 7 | Błotnik przedni | P | 100-110 | |
| 8 | Drzwi przednie | P | 120-130 | |
| 9 | Drzwi tylne | P | 120-130 | |
| 10 | Błotnik tylny | P | 120-130 | |
| 11 | Pokrywa (drzwi) tyłu nadwozia | | TWORZYWO | |

Podane przedziały grubości powłoki lakierowej poszczególnych elementów dotyczą wyłącznie punktów pomiarowych, tj. trzech wybranych miejsc na danym elemencie nadwozia. Nie oznacza to, że w pozostałych obszarach danego elementu grubość powłoki jest jednakowa ani że nie może wykroczać poza wskazane zakresy. Pomiary wykonano urządzeniem będącym w posiadaniu rzeczoznawcy. Pomiar wykonany innym przyrządem może się różnić.
