Nr zlecenia: 25/11/12/2025/CarArena STANDARD

## WYCENA WARTOŚCI

Zadanie: Ocena stanu technicznego i określenie wartości rynkowej pojazdu

| DANE IDENTYFIKACYJNE POJAZDU | | Dane: [O] XII-2025 | |
|---|---|---|---|
| Model pojazdu: | Octavia III 1.5 TSI MR`18 E6 | Nr Info-Ekspert: | 034-03929 |

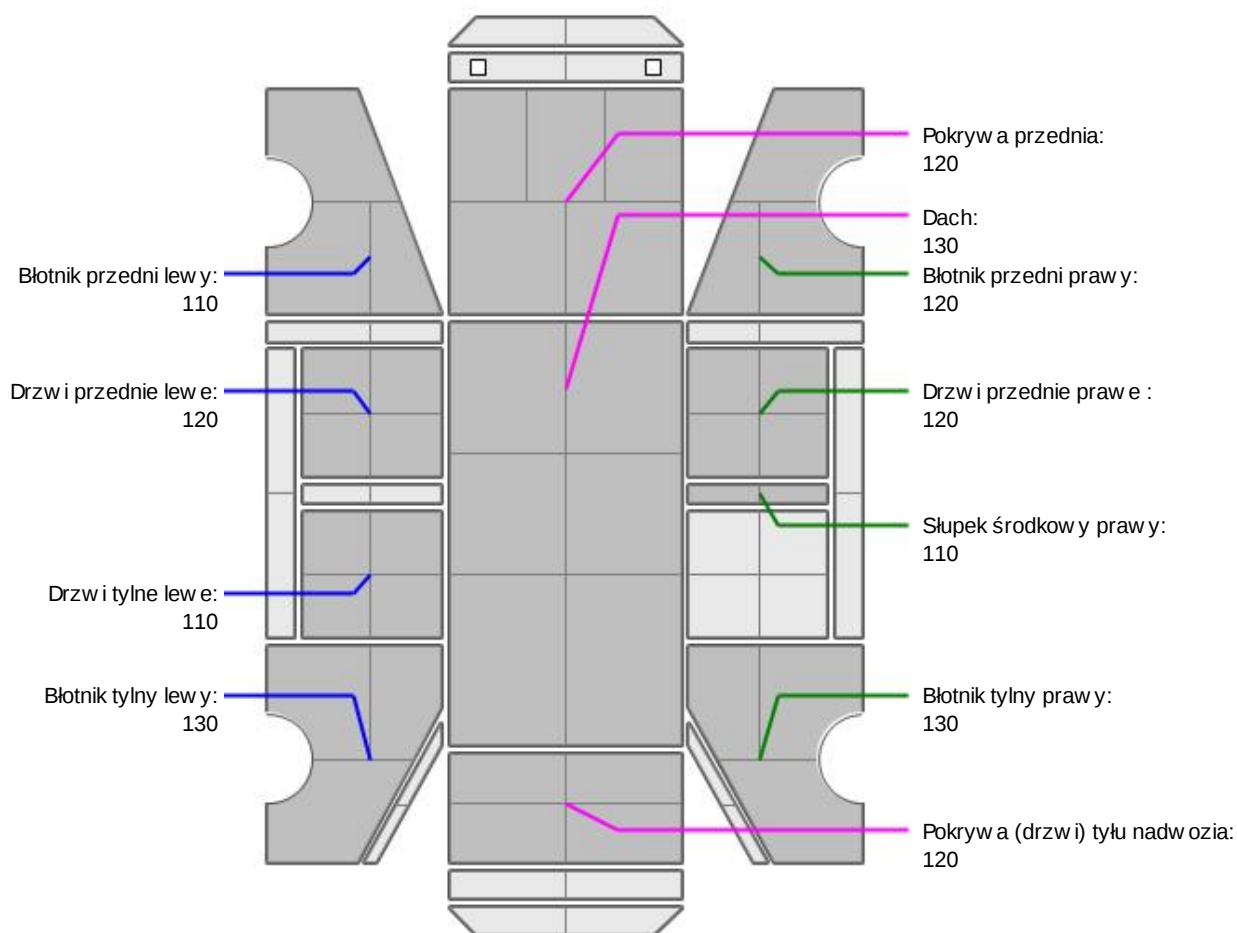
**NADWOZIE – Opis powłoki lakierowej**

| L.p. | Nazwa elementu | L / P | Grubość powłoki<br>[μm] | Opis |
| 1 | Pokrywa przednia | | 120 | |
| 2 | Dach | | 130 | |
| 3 | Błotnik przedni | L | 110 | |
| 4 | Drzwi przednie | L | 120 | |
| 5 | Drzwi tylne | L | 110 | |
| 6 | Błotnik tylny | L | 130 | |
| 7 | Błotnik przedni | P | 120 | |
| 8 | Drzwi przednie | P | 120 | |
| 9 | Słupek środkowy | P | 110 | |
| 10 | Błotnik tylny | P | 130 | |
| 11 | Pokrywa (drzwi) tyłu nadwozia | | 120 | |

Podane przedziały grubości powłoki lakierowej poszczególnych elementów dotyczą wyłącznie punktów pomiarowych, tj. trzech wybranych miejsc na danym elemencie nadwozia. Nie oznacza to, że w pozostałych obszarach danego elementu grubość powłoki jest jednakowa ani że nie może wykroczać poza wskazane zakresy. Pomiary wykonano urządzeniem będącym w posiadaniu rzeczoznawcy. Pomiar wykonany innym przyrządem może się różnić.
