Nr zlecenia: 63/02/12/2025/CarArena STANDARD

## WYCENA WARTOŚCI

Zadanie: Ocena stanu technicznego i określenie wartości rynkowej pojazdu

| DANE IDENTYFIKACYJNE POJAZDU | | Dane: [D] XII-2025 | |
|---|---|---|---|
| Model pojazdu: | Trafic Combi 2.0 dCi MR`21 E6d 3.1t | Nr Info-Ekspert: | 031-11199 |

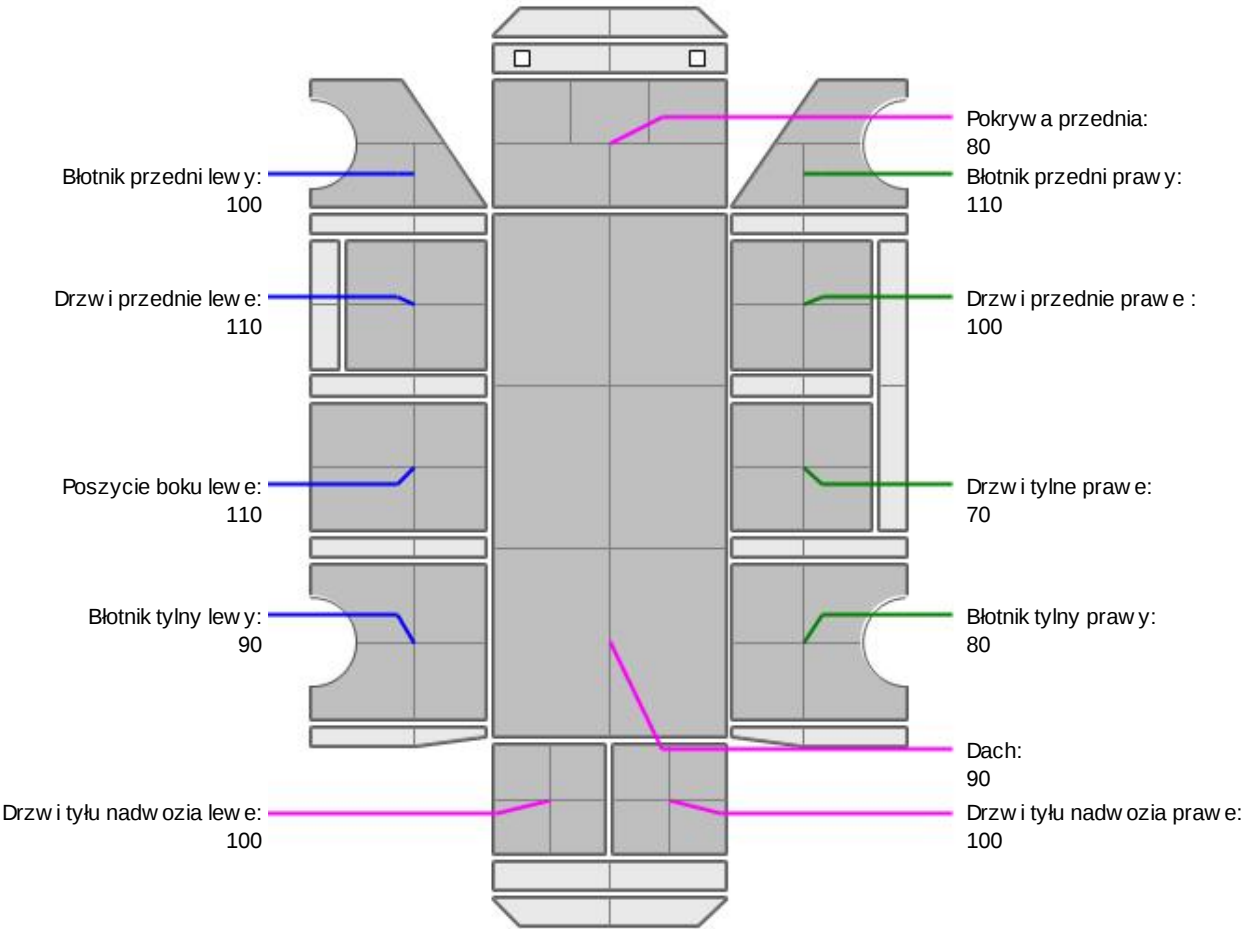
**NADWOZIE – Opis powłoki lakierowej**

| L.p. | Nazwa elementu | L / P | Grubość powłoki [µm] | Opis |

Podane przedziały grubości powłoki lakierowej poszczególnych elementów dotyczą wyłącznie punktów pomiarowych, tj. trzech wybranych miejsc na danym elemencie nadwozia. Nie oznacza to, że w pozostałych obszarach danego elementu grubość powłoki jest jednakowa ani że nie może wykroczać poza wskazane zakresy. Pomiary wykonano urządzeniem będącym w posiadaniu rzeczoznawcy. Pomiar wykonany innym przyrządem może się różnić.
