## Raport z oględzin pojazdu

| Numer raportu | 291697/10/24-14707 | Data raportu | 31-10-2024 |

| Marka, model | VOLVO S90 20- |
| Typ, wersja | S90 B6 B AWD Ultimate Dark aut |

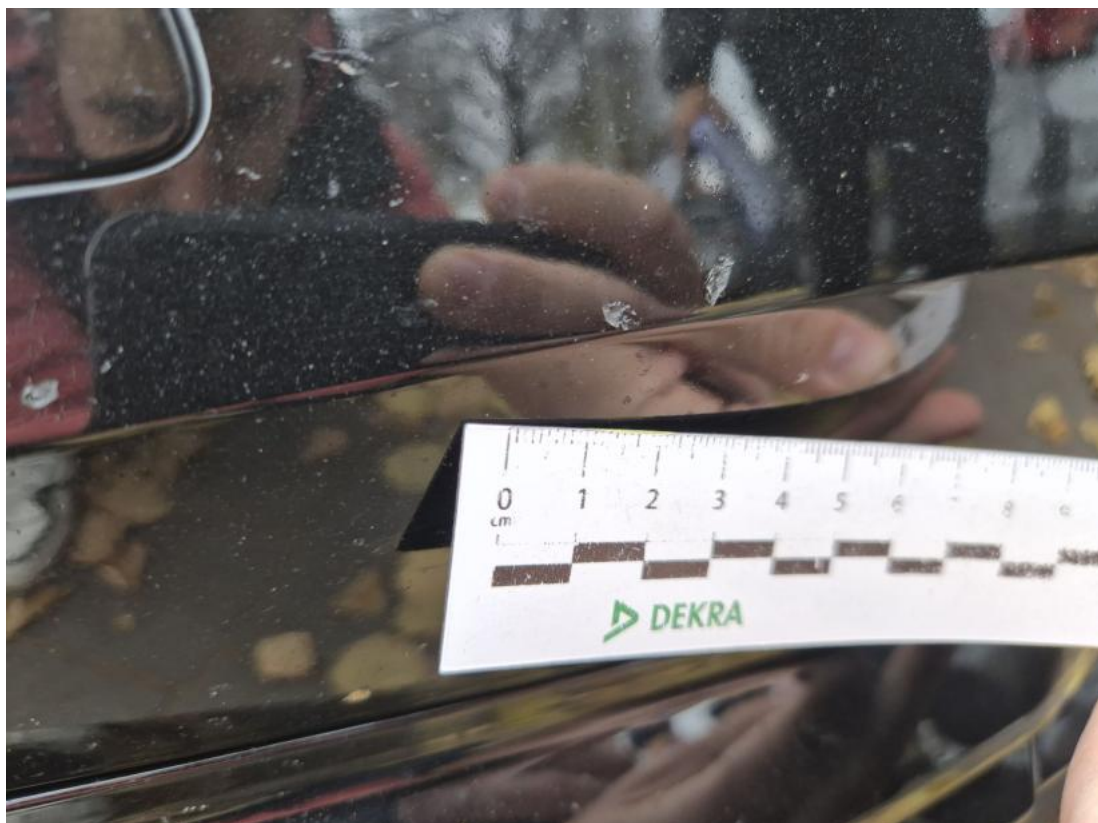
**Fot. 34**  
Zderzak - Rysa/odprysk 1

| Poz. | Nazwa pozycji | Opis uszkodzeń | Kwalifik. | Naprawa [rbg] |
|---|---|---|---|---|
| 3 | Nakładka zderzaka przedniego, góra | zarysowanie | | |

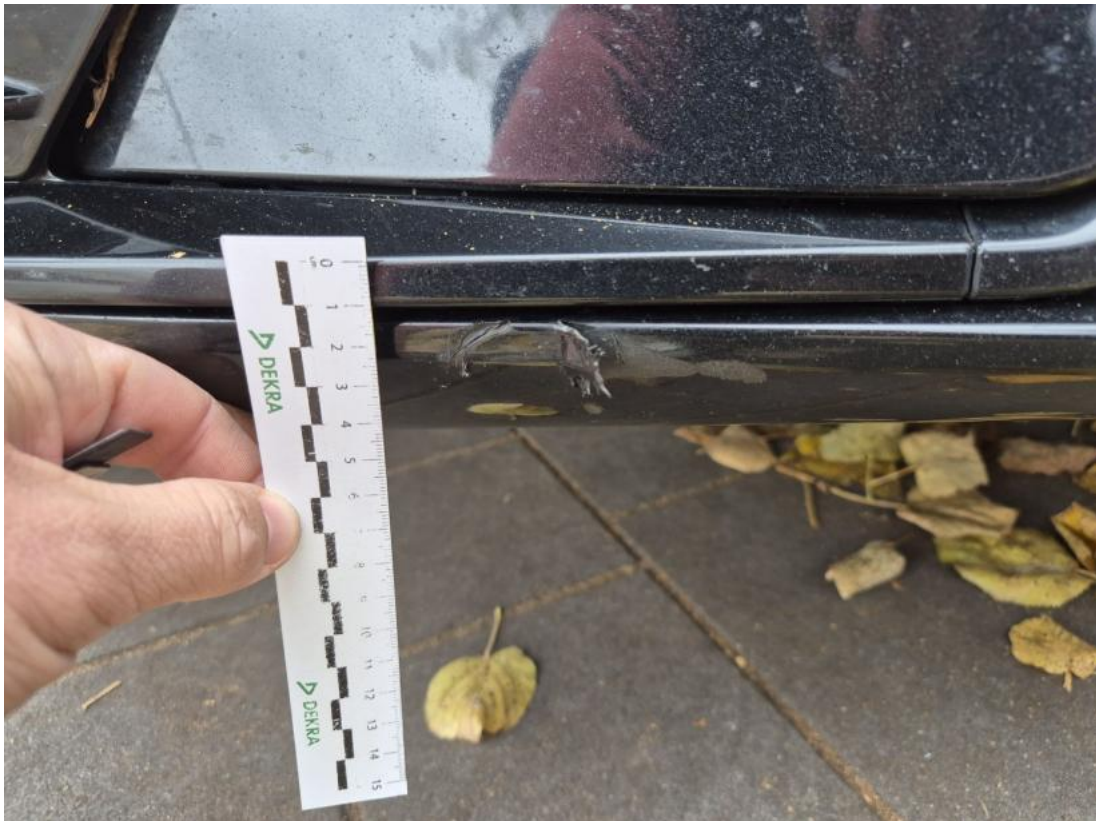
**Fot. 35**

| Poz. | Nazwa pozycji | Opis uszkodzeń | Kwalifik. | Naprawa [rbg] |
|---|---|---|---|---|
| 1 | Nakładka zderzaka przedniego, dół | pęknięcie/rozerwanie | WY | 1.4 |

Zderzak - Pęknięcie/rozerwanie 1

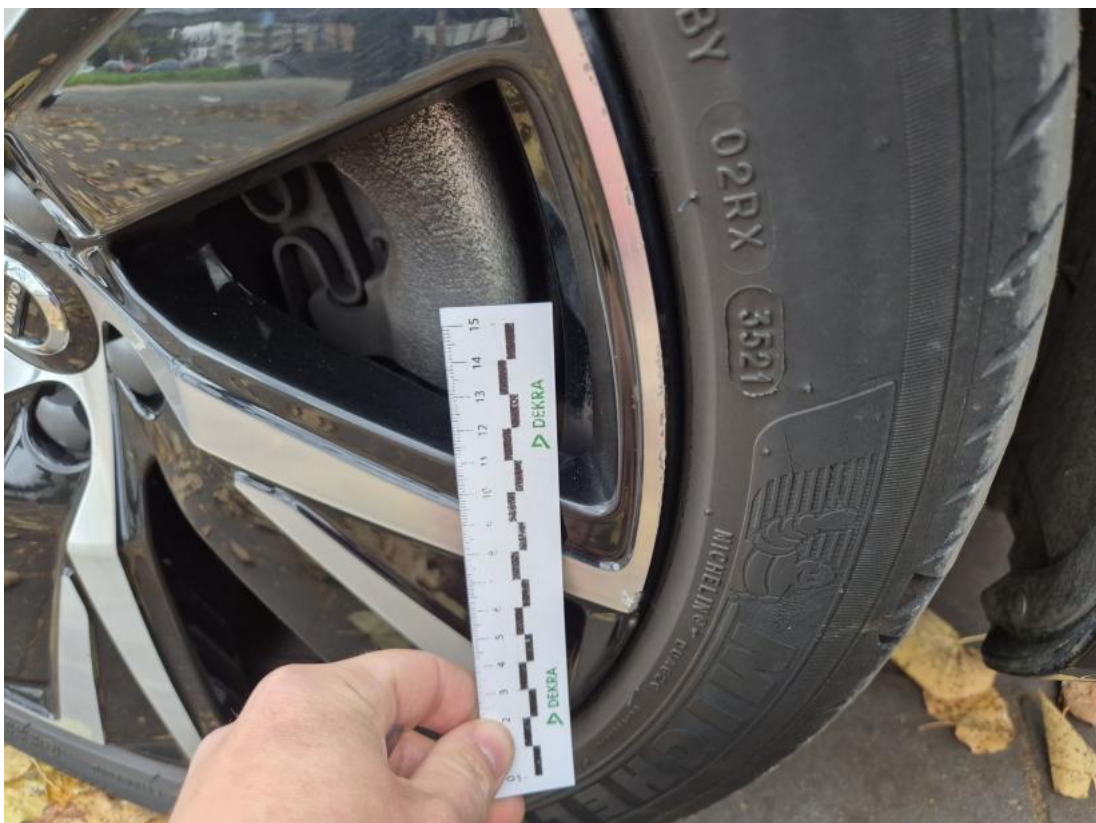
**Fot. 36**

| Poz. | Nazwa pozycji | Opis uszkodzeń | Kwalifik. | Naprawa [rbg] |
|---|---|---|---|---|
| 9 | Tarcza koła aluminiowa przód R | rysa/odprysk | | |

Felga aluminiowa przednia P - Rysa/odprysk 1

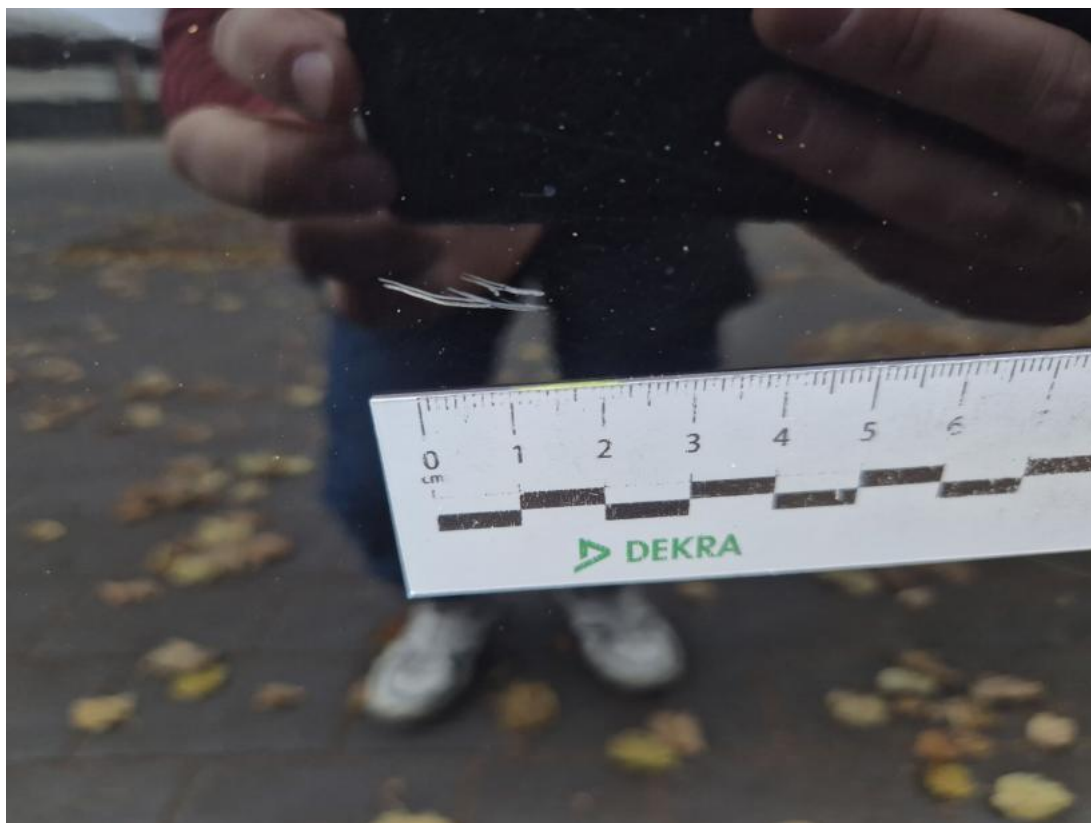
**Fot. 37**

| Poz. | Nazwa pozycji | Opis uszkodzeń | Kwalifik. | Naprawa [rbg] |
|---|---|---|---|---|
| 5 | Drzwi tylne (nieuzbrojone) R | rysa/odprysk | | |

Drzwi tylne P - Rysa/odprysk 1

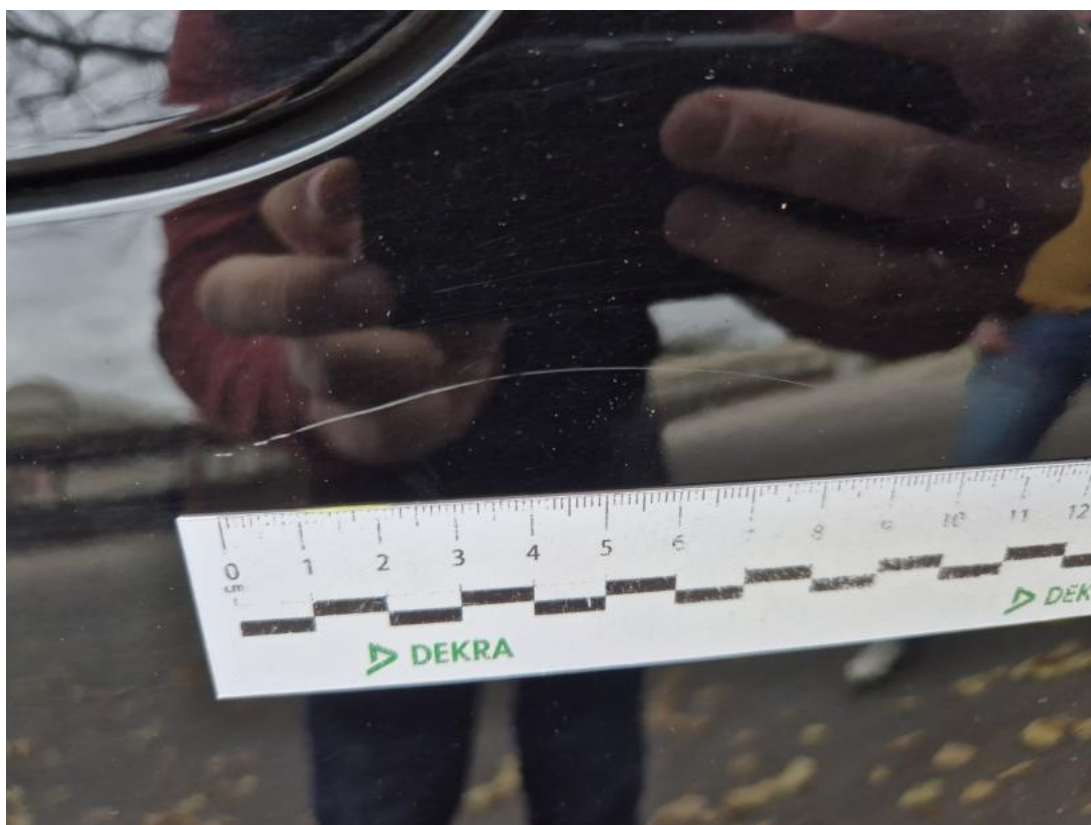
**Fot. 38**

| Poz. | Nazwa pozycji | Opis uszkodzeń | Kwalifik. | Naprawa [rbg] |
|---|---|---|---|---|
| 7 | Błotnik tylny R | rysa/odprysk | | |

Błotnik tylny P / Ściana boczna P - Rysa/odprysk 1

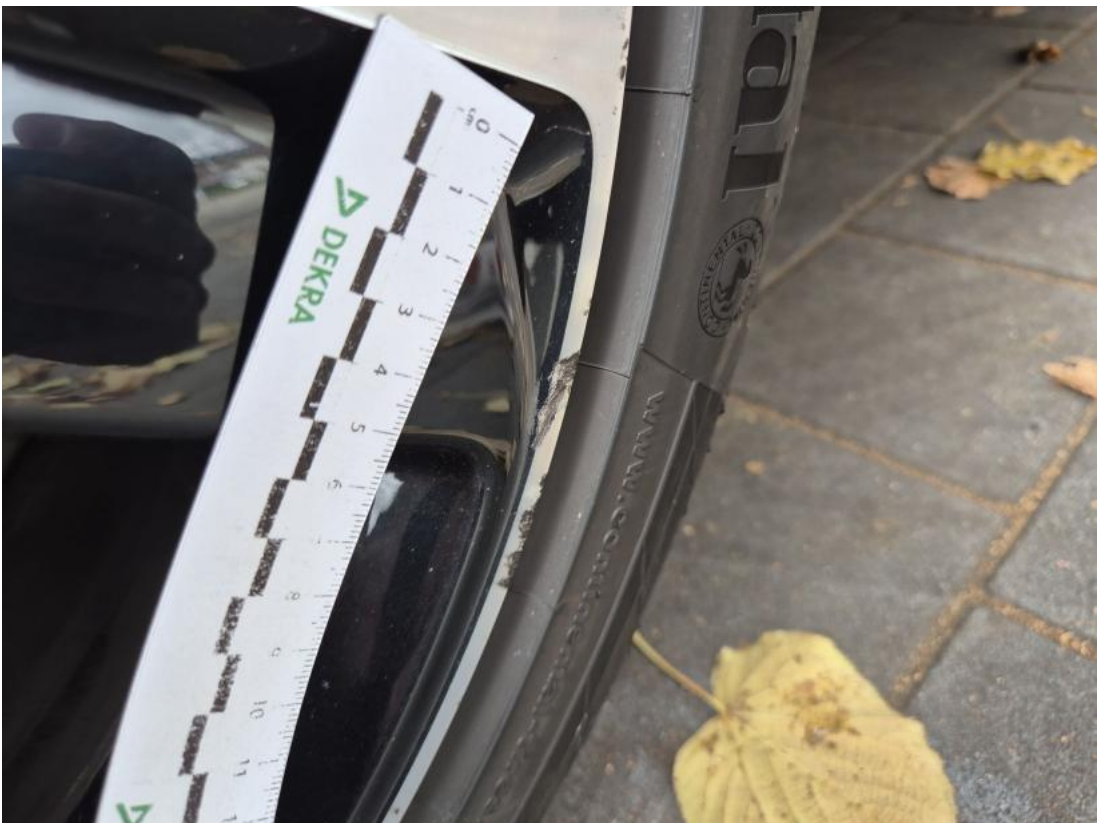
**Fot. 40**

| Poz. | Nazwa pozycji | Opis uszkodzeń | Kwalifik. | Naprawa [rbg] |
|---|---|---|---|---|
| 11 | Tarcza koła aluminiowa tył R | rysa/odprysk | | |

Felga aluminiowa tylna P - Rysa/odprysk 1

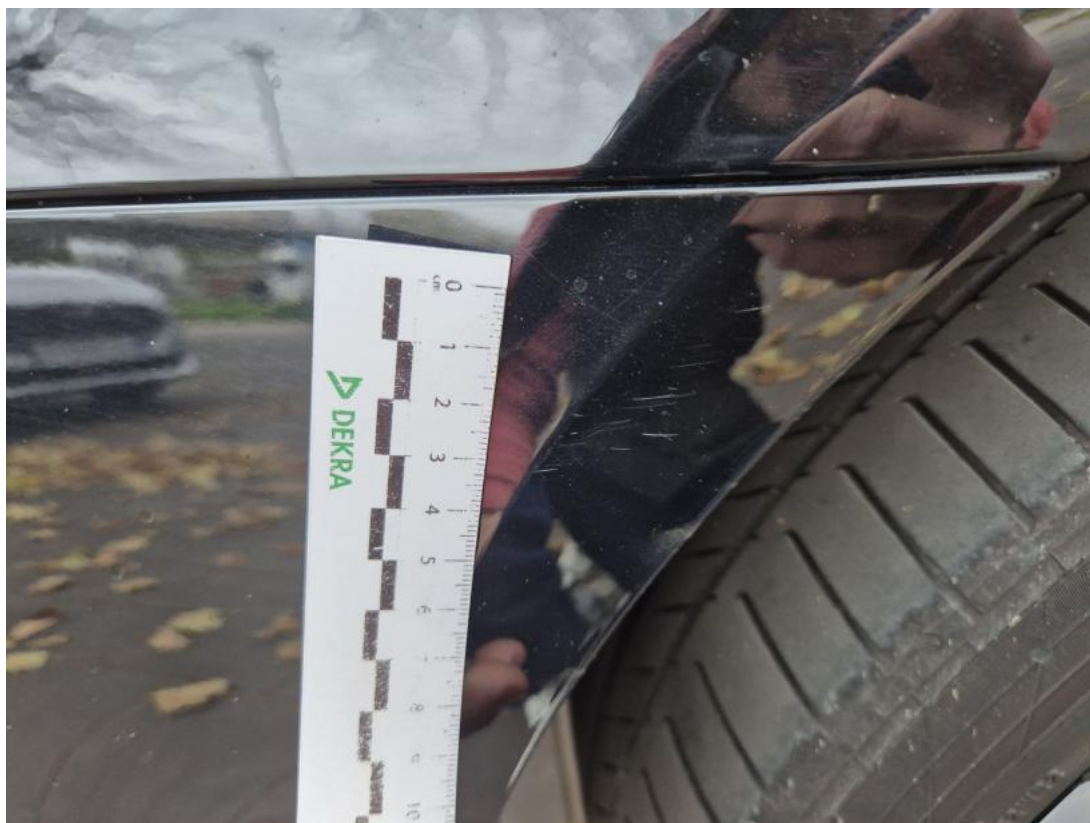
**Fot. 41**

| Poz. | Nazwa pozycji | Opis uszkodzeń | Kwalifik. | Naprawa [rbg] |
|---|---|---|---|---|
| 6 | Okładzina zderzaka tylnego | rysa/odprysk | | |

Zderzak tylny - Rysa/odprysk 1

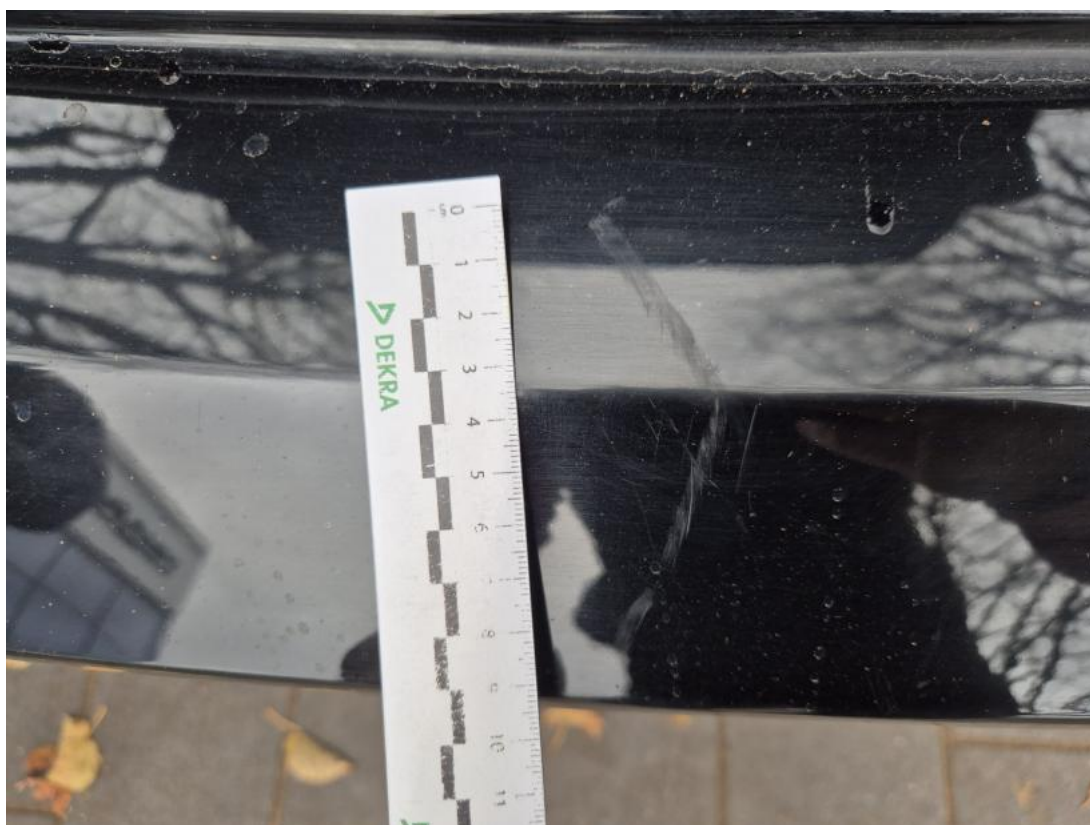
**Fot. 42**

Zderzak tylny - Rysa/odprysk 2

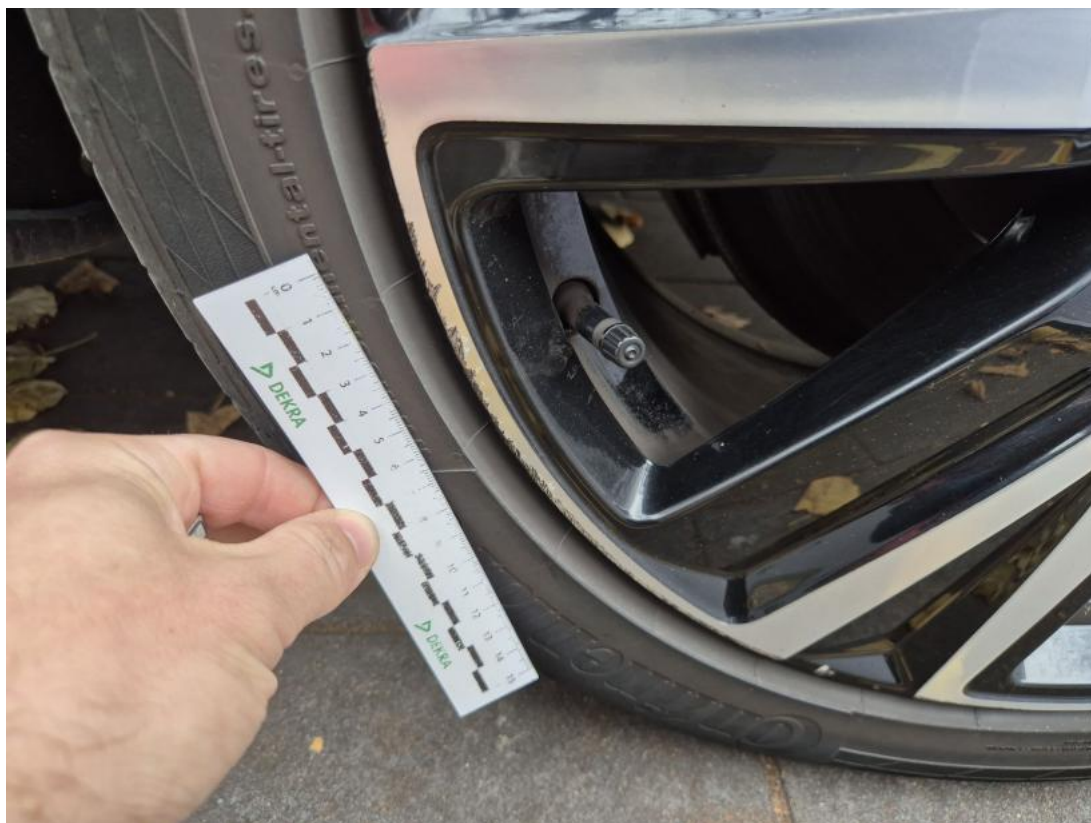
**Fot. 43**

| Poz. | Nazwa pozycji | Opis uszkodzeń | Kwalifik. | Naprawa [rbg] |
|---|---|---|---|---|
| 10 | Tarcza koła aluminiowa tył L | rysa/odprysk | | |

Felga aluminiowa tylna L - Rysa/odprysk 1

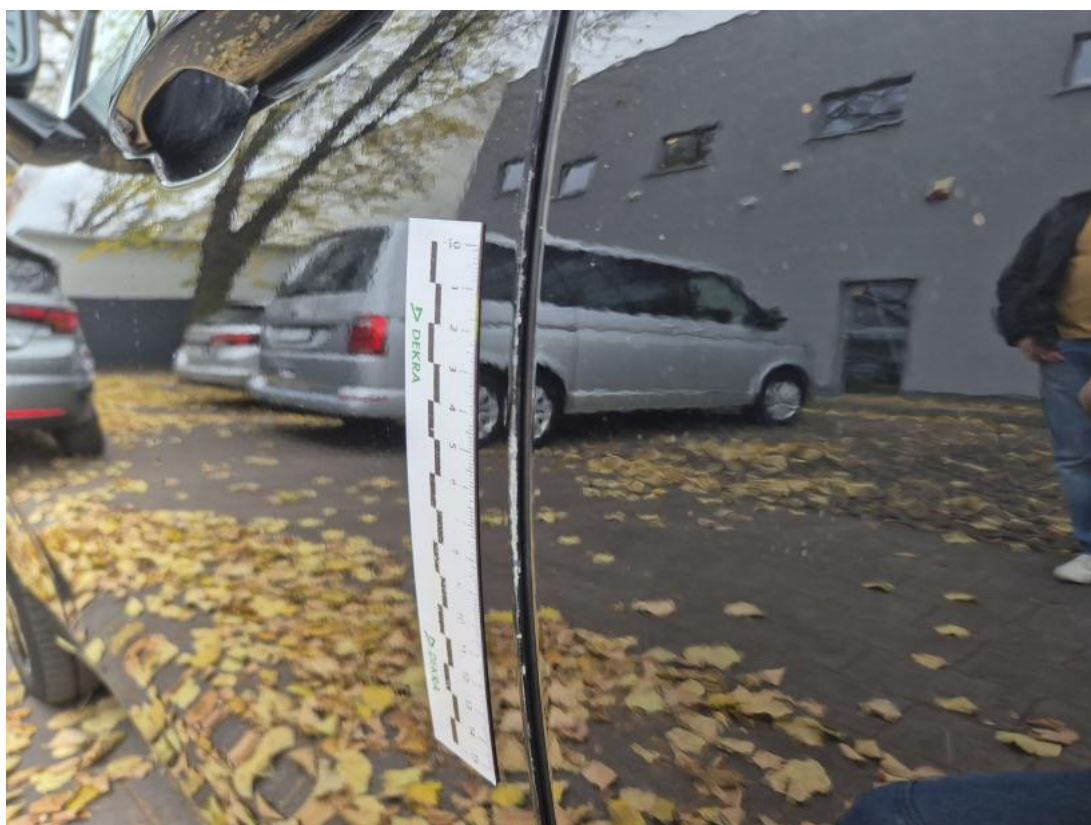
**Fot. 44**

| Poz. | Nazwa pozycji | Opis uszkodzeń | Kwalifik. | Naprawa [rbg] |
|---|---|---|---|---|
| 2 | Drzwi przednie (nieuzbrojone) L | rysa/odprysk | NA | 0.5 |

Drzwi przed L - Rysa/odprysk 1

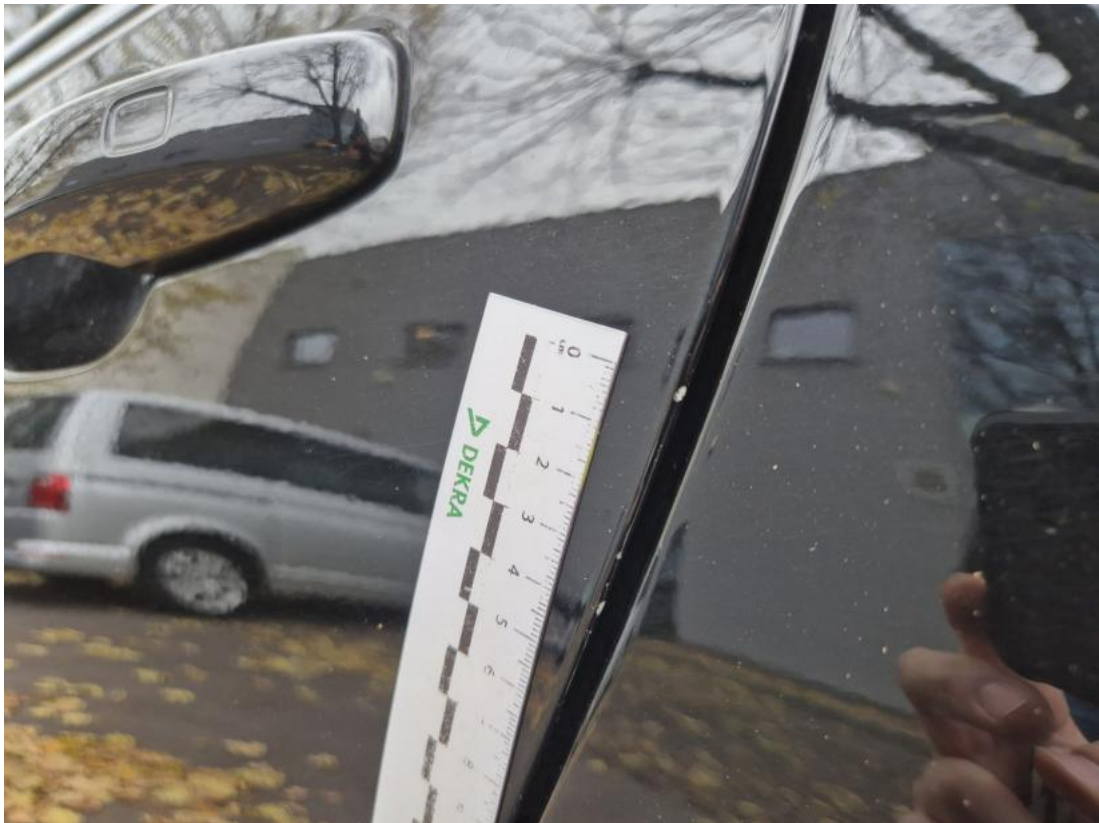
**Fot. 45**

| Poz. | Nazwa pozycji | Opis uszkodzeń | Kwalifik. | Naprawa [rbg] |
|---|---|---|---|---|
| 4 | Drzwi tylne (nieuzbrojone) L | rysa/odprysk, wgniecenie/odkształcenie | | |

Drzwi tylne L - Rysa/odprysk 1

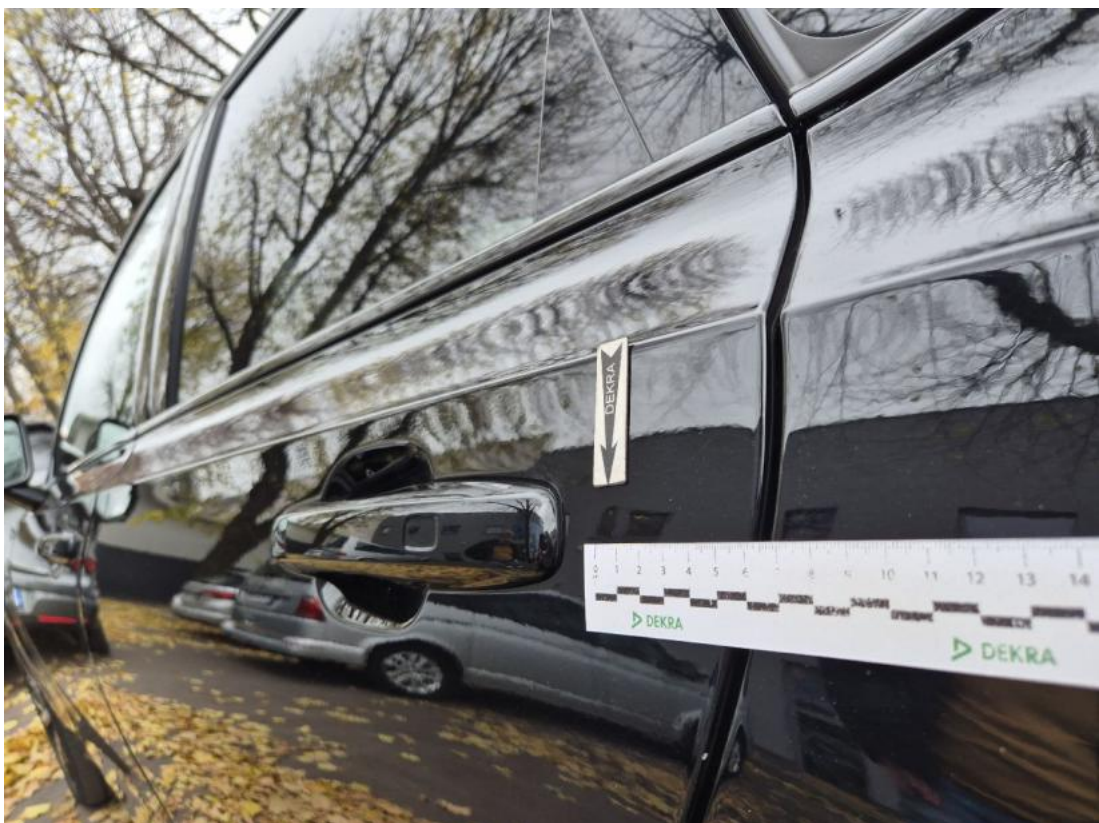
**Fot. 46**

Drzwi tylne L - Wgniecenie/odkształcenie 1

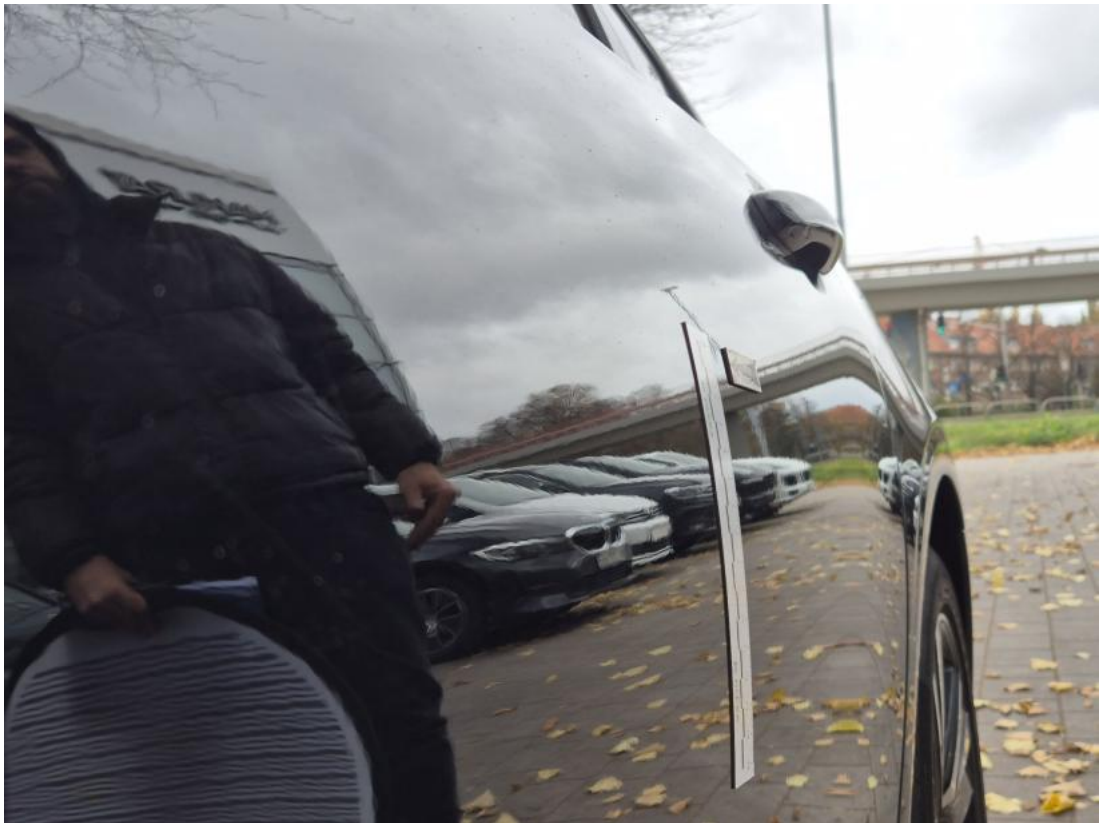
**Fot. 47**

Drzwi tylne L - Wgniecenie/odkształcenie 2

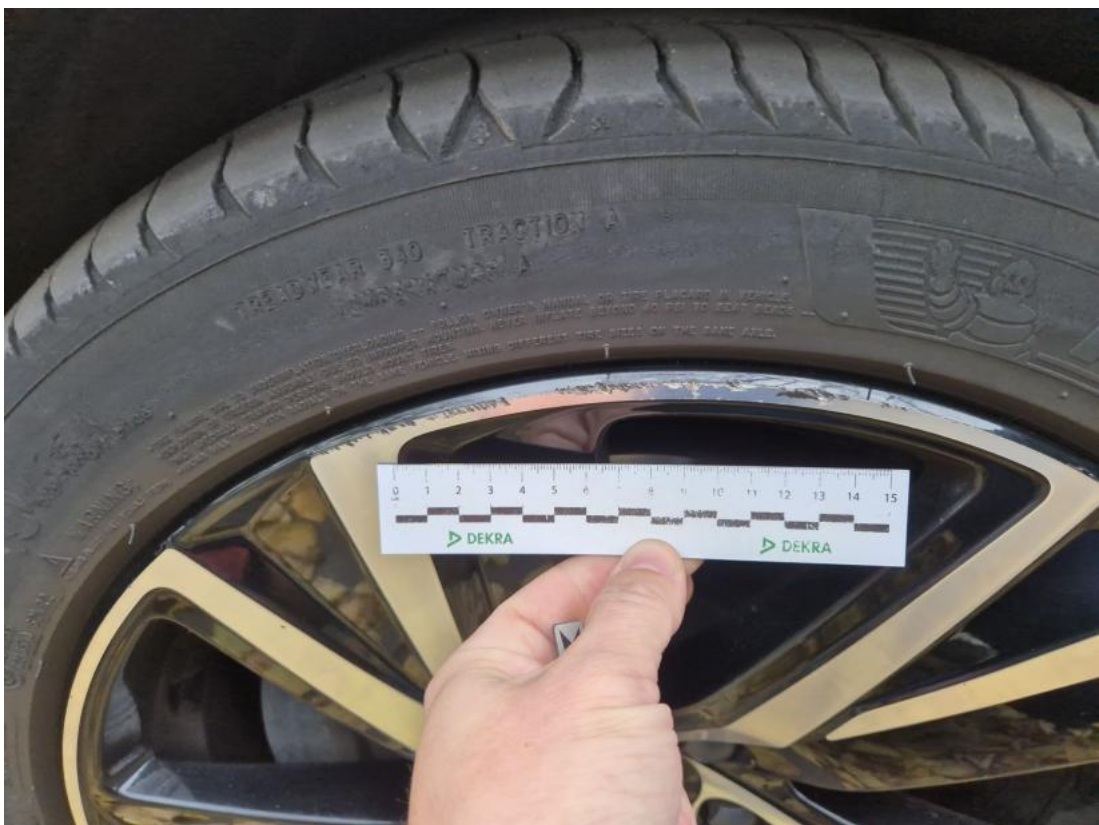
**Fot. 48**

| Poz. | Nazwa pozycji | Opis uszkodzeń | Kwalifik. | Naprawa [rbg] |
|---|---|---|---|---|
| 8 | Tarcza koła aluminiowa przód L | zarysowanie | | |

Felga Aluminiowa przednia L - Rysa/odprysk 1
