## Raport z oględzin pojazdu

| Numer raportu | 211113/6/24-11401 | Data raportu | 06-06-2024 |

| Numer identyfikacyjny (VIN) | WDD2573211A016439 |
| Marka, model | MERCEDES-BENZ CLS [C 25... |

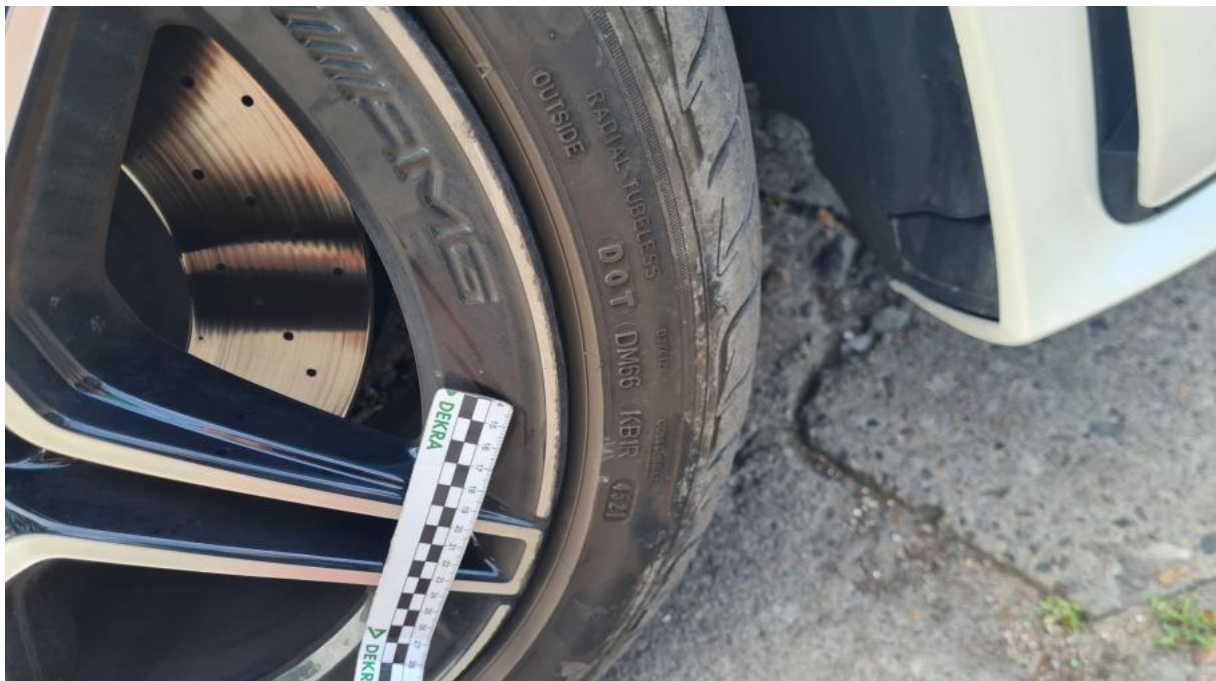
**Fot. 36**

Felga aluminiowa przednia P - Rysa/odprysk 1

| Poz. | Nazwa pozycji | Opis uszkodzeń | Kwalifik. | Naprawa [rbg] |
|---|---|---|---|---|
| 3 | Felga alu przód R | rysa/odprysk, wgniecenie/odkształcenie | NA | 2 |

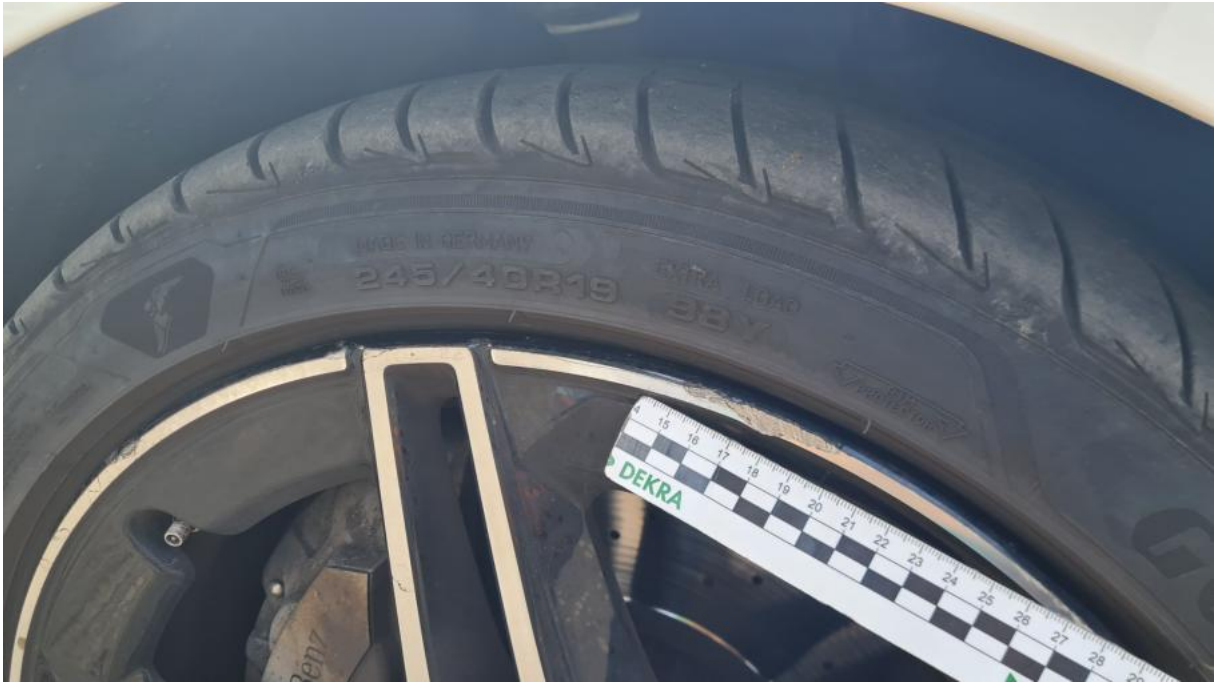
**Fot. 37**

Felga aluminiowa przednia P - Rysa/odprysk 2

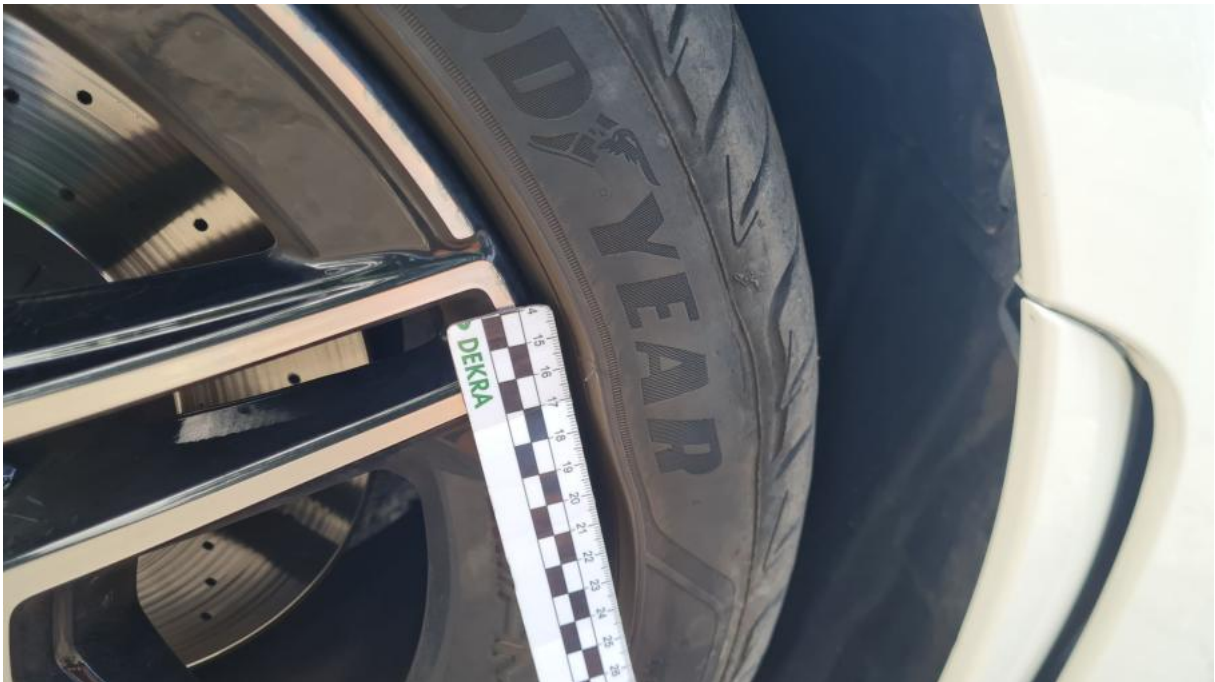
**Fot. 38**

Opona przednia P - Wgniecenie/odkształcenie 1

| Poz. | Nazwa pozycji | Opis uszkodzeń | Kwalifik. | Naprawa [rbg] |
|---|---|---|---|---|
| 1 | Opona przód R | wgniecenie/odkształcenie | WY | 0.3 |

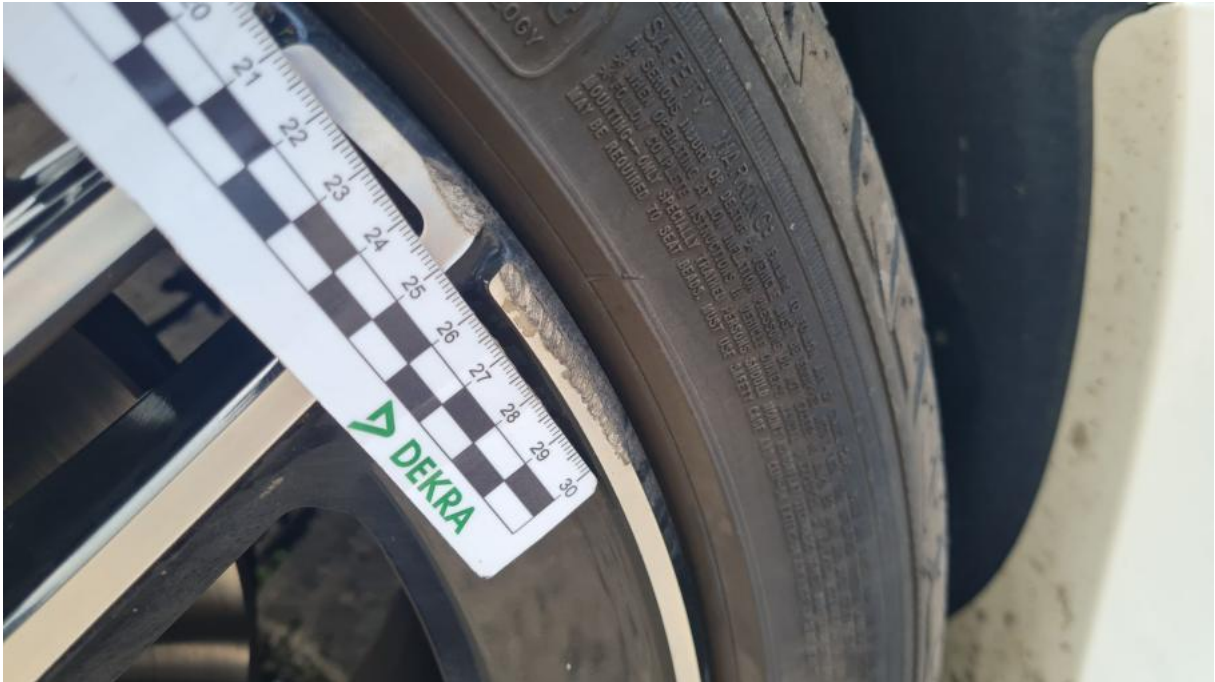
**Fot. 39**

Felga aluminiowa tylna P - Rysa/odprysk 1

| Poz. | Nazwa pozycji | Opis uszkodzeń | Kwalifik. | Naprawa [rbg] |
|---|---|---|---|---|
| 4 | Felga alu tył R | rysa/odprysk, ubytki materiału | NA | 2 |

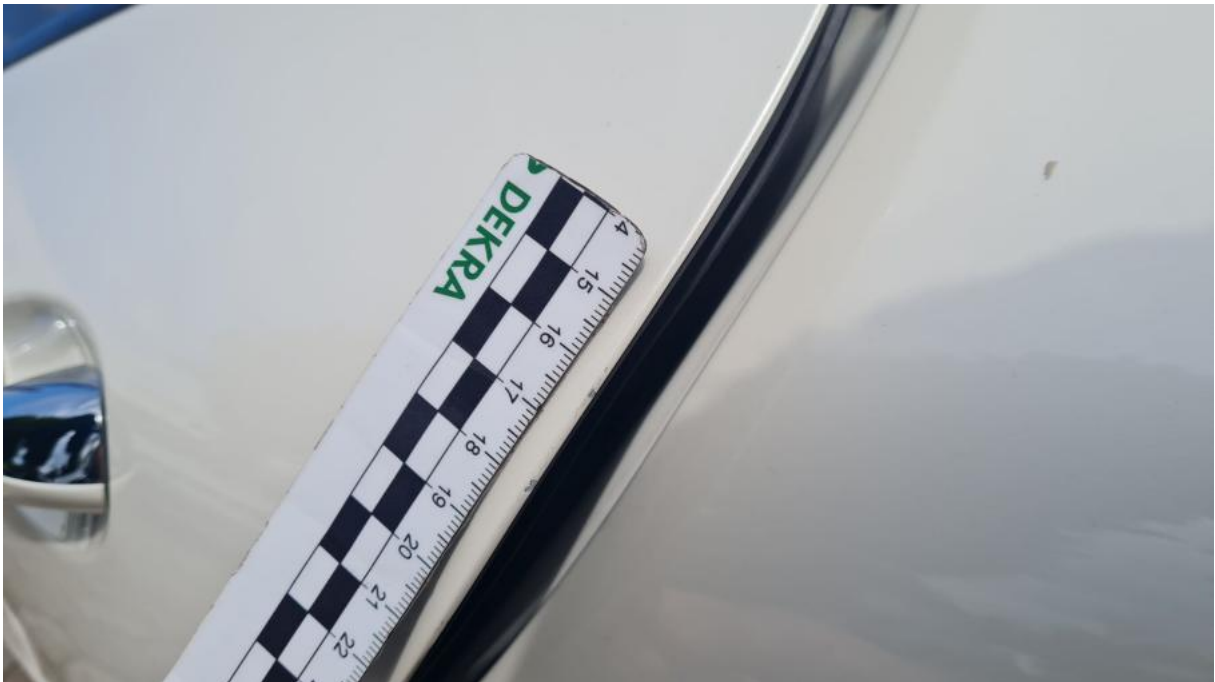
**Fot. 40**

Drzwi tylne L - Rysa/odprysk 1

| Poz. | Nazwa pozycji | Opis uszkodzeń | Kwalifik. | Naprawa [rbg] |
|---|---|---|---|---|
| 5 | Drzwi tylne (nieuzbrojone) L | rysa/odprysk | | |

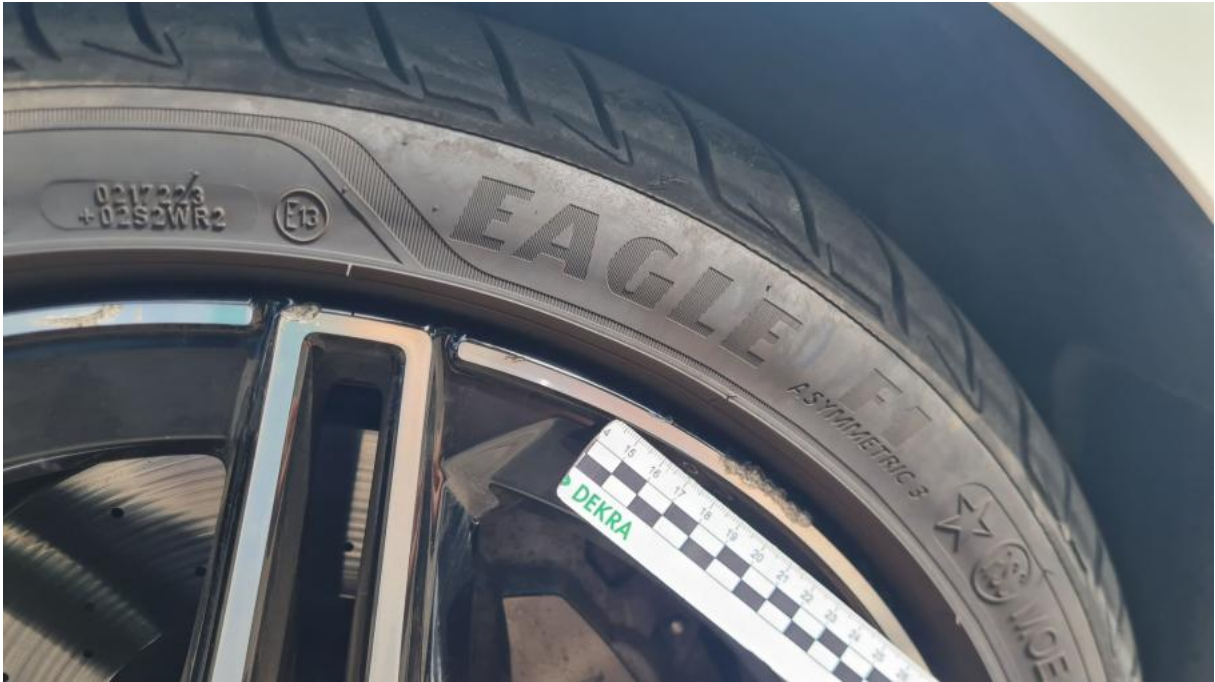
**Fot. 41**

Felga Aluminiowa przednia L - Rysa/odprysk 1

| Poz. | Nazwa pozycji | Opis uszkodzeń | Kwalifik. | Naprawa [rbg] |
|---|---|---|---|---|
| 2 | Felga alu przód L | rysa/odprysk, ubytki materiału | NA | 2 |

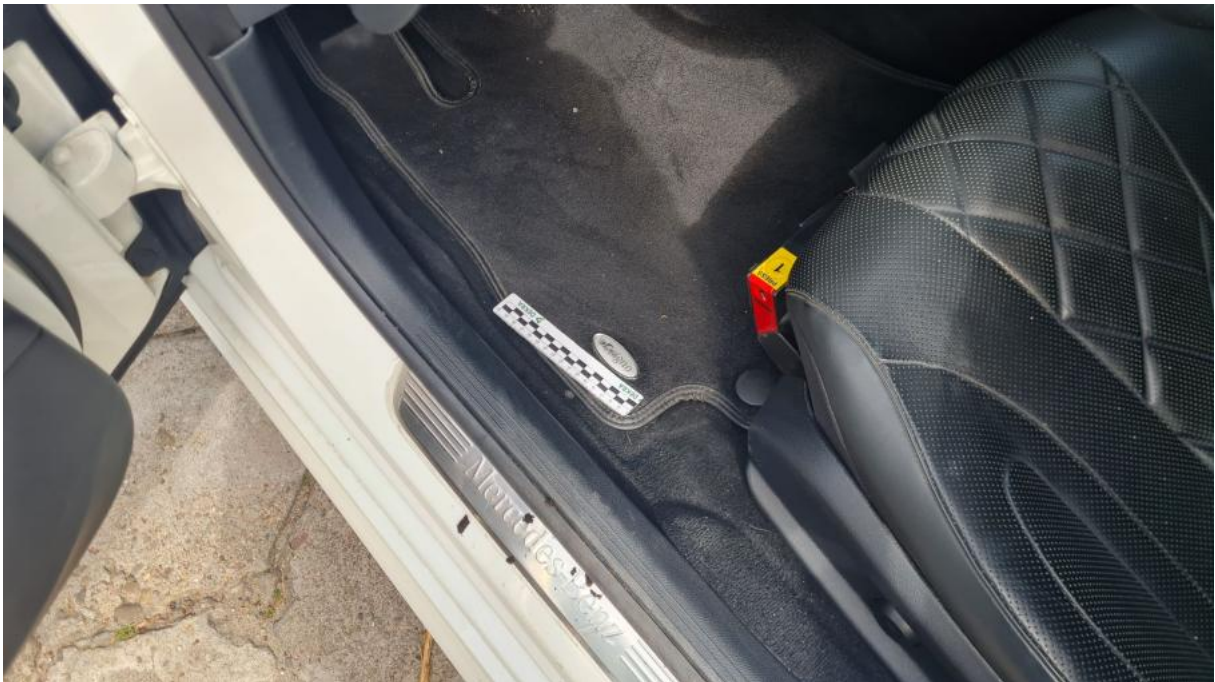
**Fot. 42**

Wykładzina podłogi - zdjęcie poglądowe 1

| Poz. | Nazwa pozycji | Opis uszkodzeń | Kwalifik. | Naprawa [rbg] |
|---|---|---|---|---|
| 6 | Dywaniki podłogi przód L | przytopienie | | |

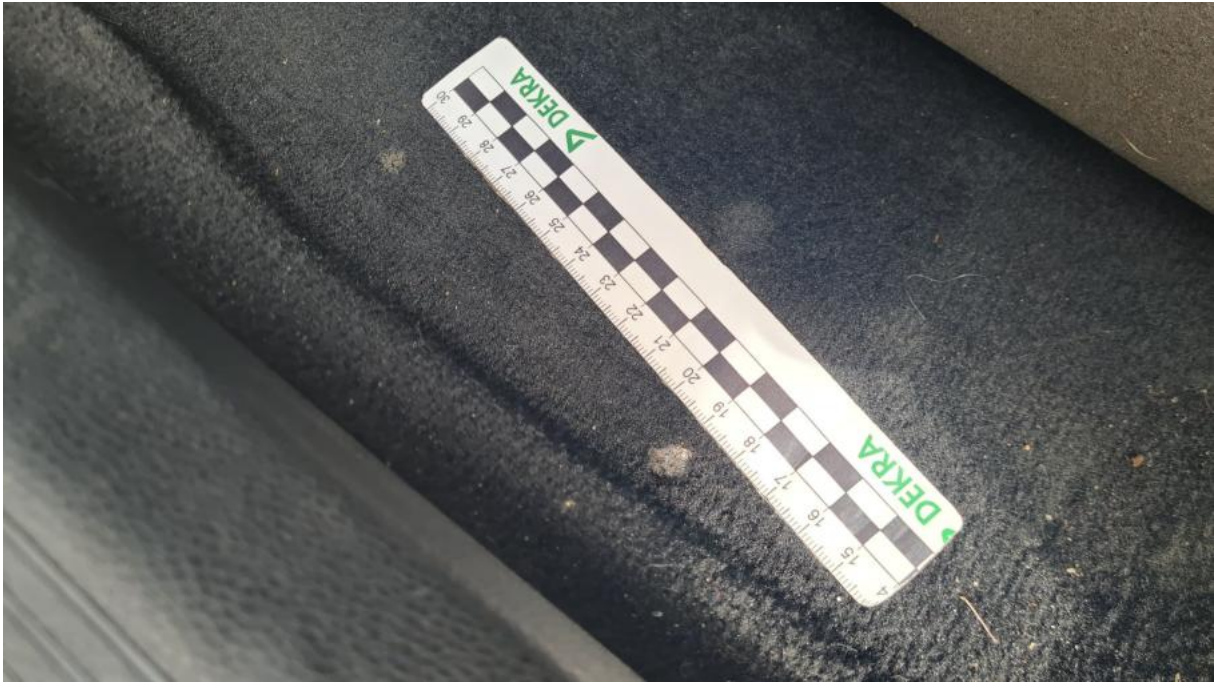
**Fot. 43**

Wykładzina podłogi - Inne 1
