Nr zlecenia: 135/04/12/2025/CarArena STANDARD

## WYCENA WARTOŚCI

Zadanie: Ocena stanu technicznego i określenie wartości rynkowej pojazdu

| DANE IDENTYFIKACYJNE POJAZDU | | Dane: [O] XII-2025 | |
|---|---|---|---|
| Marka: | <b>MERCEDES-BENZ</b> | Nr rejestracyjny: | <b>PZ328EY</b> |

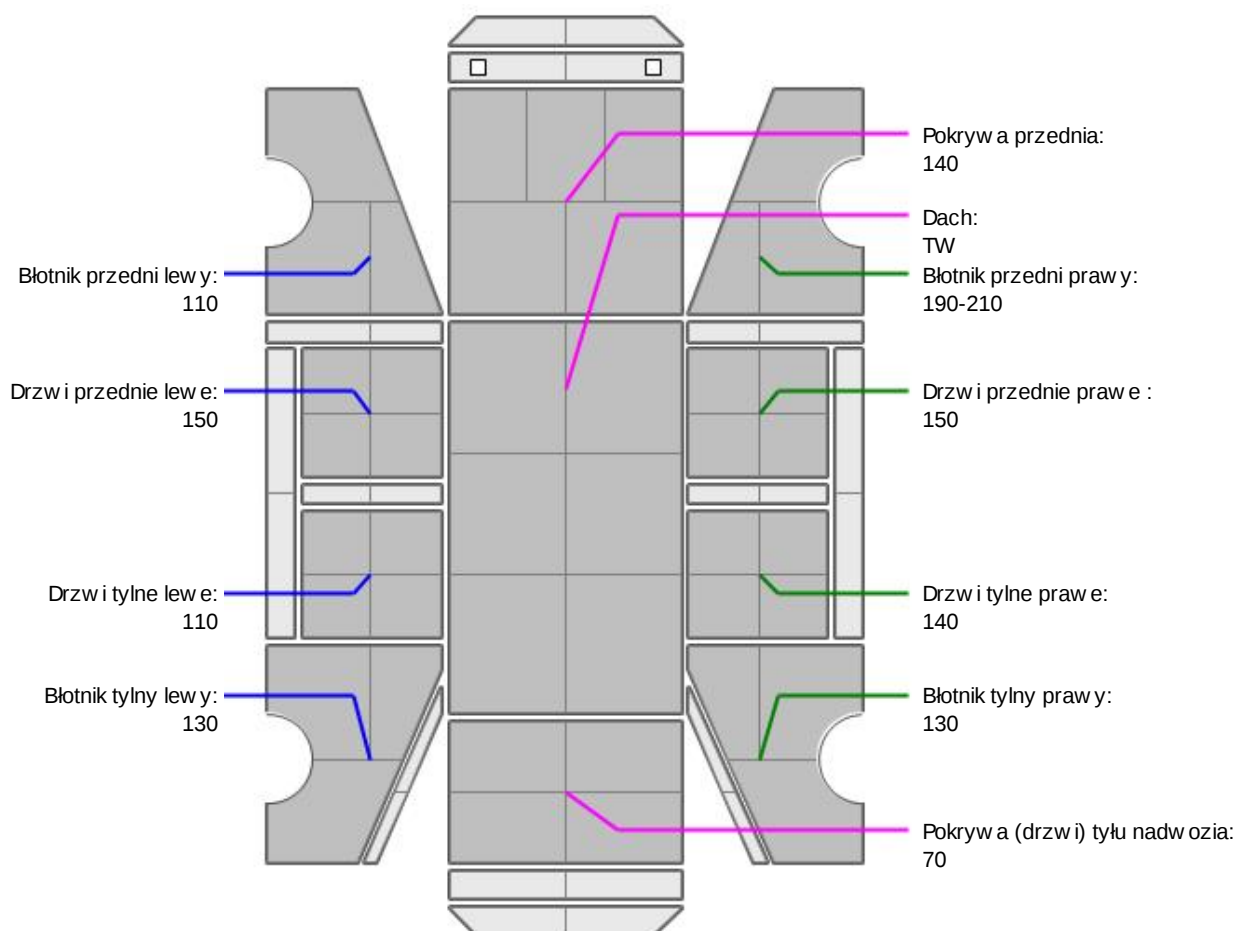
**KABINA KIEROWCY – Opis powłoki lakierowej**

| L.p. | Nazwa elementu | L / P | Grubość powłoki [μm] | Opis |
| 1 | Pokrywa przednia | | 140 | |
| 2 | Dach | | TW | |
| 3 | Błotnik przedni | L | 110 | |
| 4 | Drzwi przednie | L | 150 | |
| 5 | Drzwi tylne | L | 110 | |
| 6 | Błotnik tylny | L | 130 | |
| 7 | Błotnik przedni | P | 190-210 | |
| 8 | Drzwi przednie | P | 150 | |
| 9 | Drzwi tylne | P | 140 | |
| 10 | Błotnik tylny | P | 130 | |
| 11 | Pokrywa (drzwi) tyłu nadwozia | | 70 | |

Podane przedziały grubości powłoki lakierowej poszczególnych elementów dotyczą wyłącznie punktów pomiarowych, tj. trzech wybranych miejsc na danym elemencie nadwozia. Nie oznacza to, że w pozostałych obszarach danego elementu grubość powłoki jest jednakowa ani że nie może wykroczyć poza wskazane zakresy. Pomiary wykonano urządzeniem będącym w posiadaniu rzeczoznawcy. Pomiar wykonany innym przyrządem może się różnić.
