Nr zlecenia: 170/15/12/2025/CarArena STANDARD

## WYCENA WARTOŚCI

Zadanie: Ocena stanu technicznego i określenie wartości rynkowej pojazdu

| DANE IDENTYFIKACYJNE POJAZDU | | Dane: [O] XII-2025 | |
|---|---|---|---|
| Model pojazdu: | <b>Corolla 1.8 Hybrid MR`19 E6</b> | Nr Info-Ekspert: | <b>037-03193</b> |

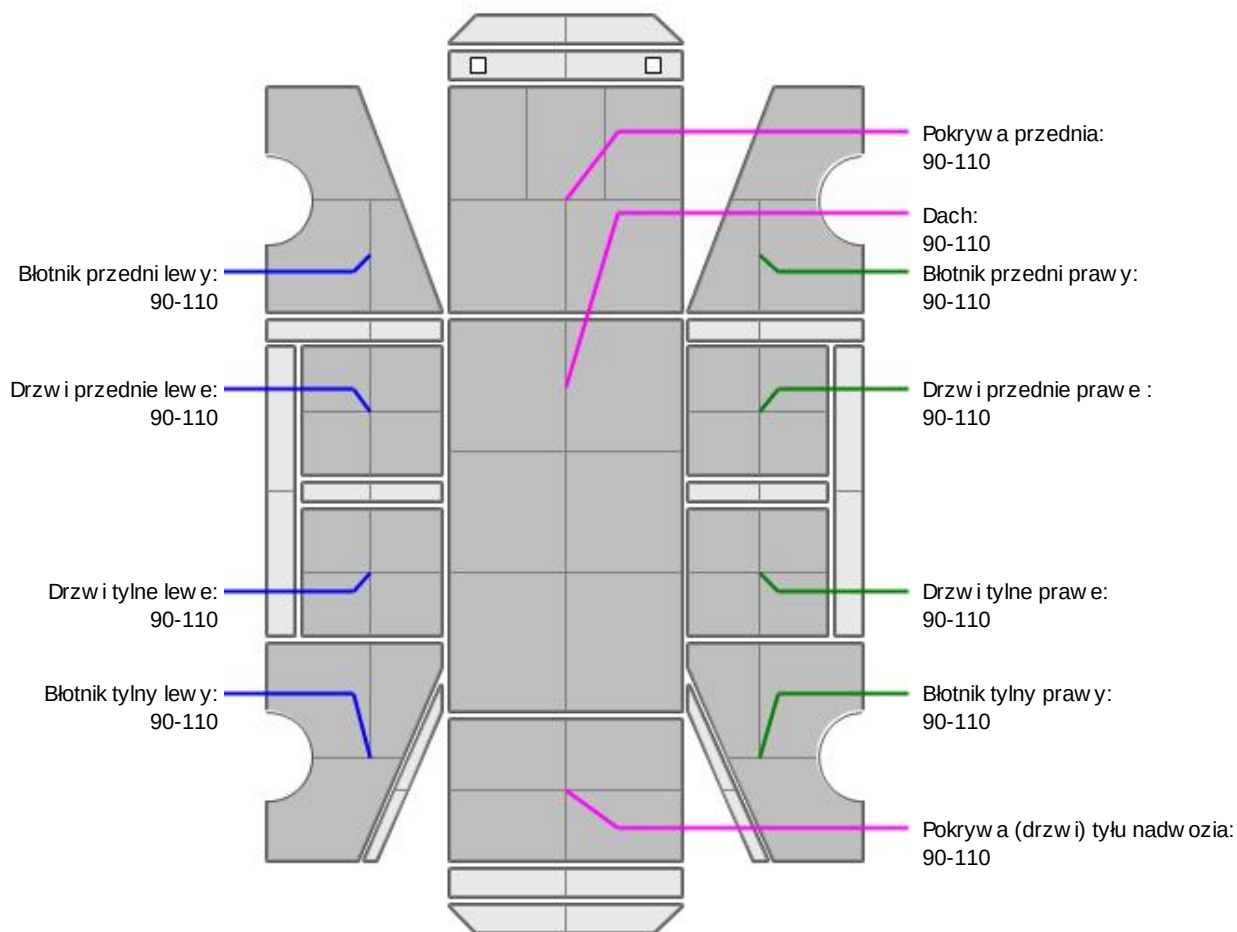
**KABINA KIEROWCY – Opis powłoki lakierowej**

| L.p. | Nazwa elementu | L / P | Grubość powłoki [μm] | Opis |
| 1 | Pokrywa przednia | | 90-110 | |
| 2 | Dach | | 90-110 | |
| 3 | Błotnik przedni | L | 90-110 | |
| 4 | Drzwi przednie | L | 90-110 | |
| 5 | Drzwi tylne | L | 90-110 | |
| 6 | Błotnik tylny | L | 90-110 | |
| 7 | Błotnik przedni | P | 90-110 | |
| 8 | Drzwi przednie | P | 90-110 | |
| 9 | Drzwi tylne | P | 90-110 | |
| 10 | Błotnik tylny | P | 90-110 | |
| 11 | Pokrywa (drzwi) tyłu nadwozia | | 90-110 | |

Podane przedziały grubości powłoki lakierowej poszczególnych elementów dotyczą wyłącznie punktów pomiarowych, tj. trzech wybranych miejsc na danym elemencie nadwozia. Nie oznacza to, że w pozostałych obszarach danego elementu grubość powłoki jest jednakowa ani że nie może wykroczyć poza wskazane zakresy. Pomiary wykonano urządzeniem będącym w posiadaniu rzeczoznawcy. Pomiar wykonany innym przyrządem może się różnić.
