## WYCENA WARTOŚCI

Zadanie: Ocena stanu technicznego i określenie wartości rynkowej pojazdu

| DANE IDENTYFIKACYJNE POJAZDU | | Dane: [O] XII-2025 | |
|---|---|---|---|
| Marka: | SKODA | Nr rejestracyjny: | PO1VA60 |
| Model pojazdu: | Superb III 2.0 TDI MR`20 E6d | Nr Info-Ekspert: | 034-04351 |

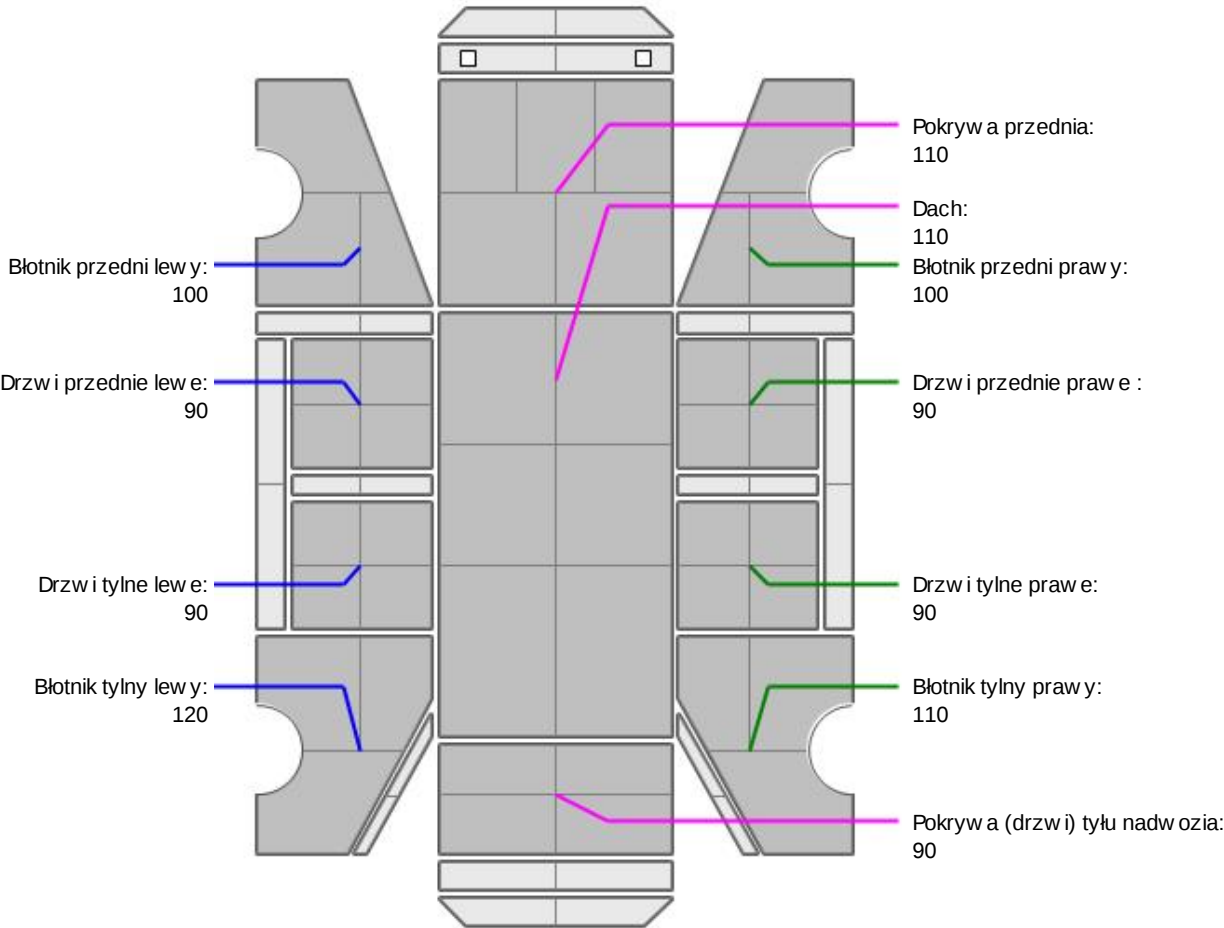
NADWOZIE – Opis powłoki lakierowej

| L.p. | Nazwa elementu | L / P | Grubość powłoki [µm] | Opis |
| 1 | Pokrywa przednia | | 110 | |
| 2 | Dach | | 110 | |
| 3 | Błotnik przedni | L | 100 | |
| 4 | Drzwi przednie | L | 90 | |
| 5 | Drzwi tylne | L | 90 | |
| 6 | Błotnik tylny | L | 120 | |
| 7 | Błotnik przedni | P | 100 | |
| 8 | Drzwi przednie | P | 90 | |
| 9 | Drzwi tylne | P | 90 | |
| 10 | Błotnik tylny | P | 110 | |
| 11 | Pokrywa (drzwi) tyłu nadwozia | | 90 | |

Podane przedziały grubości powłoki lakierowej poszczególnych elementów dotyczą wyłącznie punktów pomiarowych, tj. trzech wybranych miejsc na danym elemencie nadwozia. Nie oznacza to, że w pozostałych obszarach danego elementu grubość powłoki jest jednakowa ani że nie może wykroczyć poza wskazane zakresy. Pomiary wykonano urządzeniem będącym w posiadaniu rzeczoznawcy. Pomiar wykonany innym przyrządem może się różnić.
