Nr zlecenia: 95/10/12/2025/CarArena STANDARD

WYCENA WARTO CI

Zadanie: Ocena stanu technicznego i określenie wartości rynkowej pojazdu

Rodzaj pojazdu: Samochód osobowy	VIN: TMBJH7NP4K7070624
Marka: SKODA	Nr rejestracyjny: PO2LC88
Model pojazdu: Superb III 2.0 TDI-CR MR`15 E6	Nr Info-Ekspert: 034-03319
Wersja: Ambition	Rok produkcji: 2019

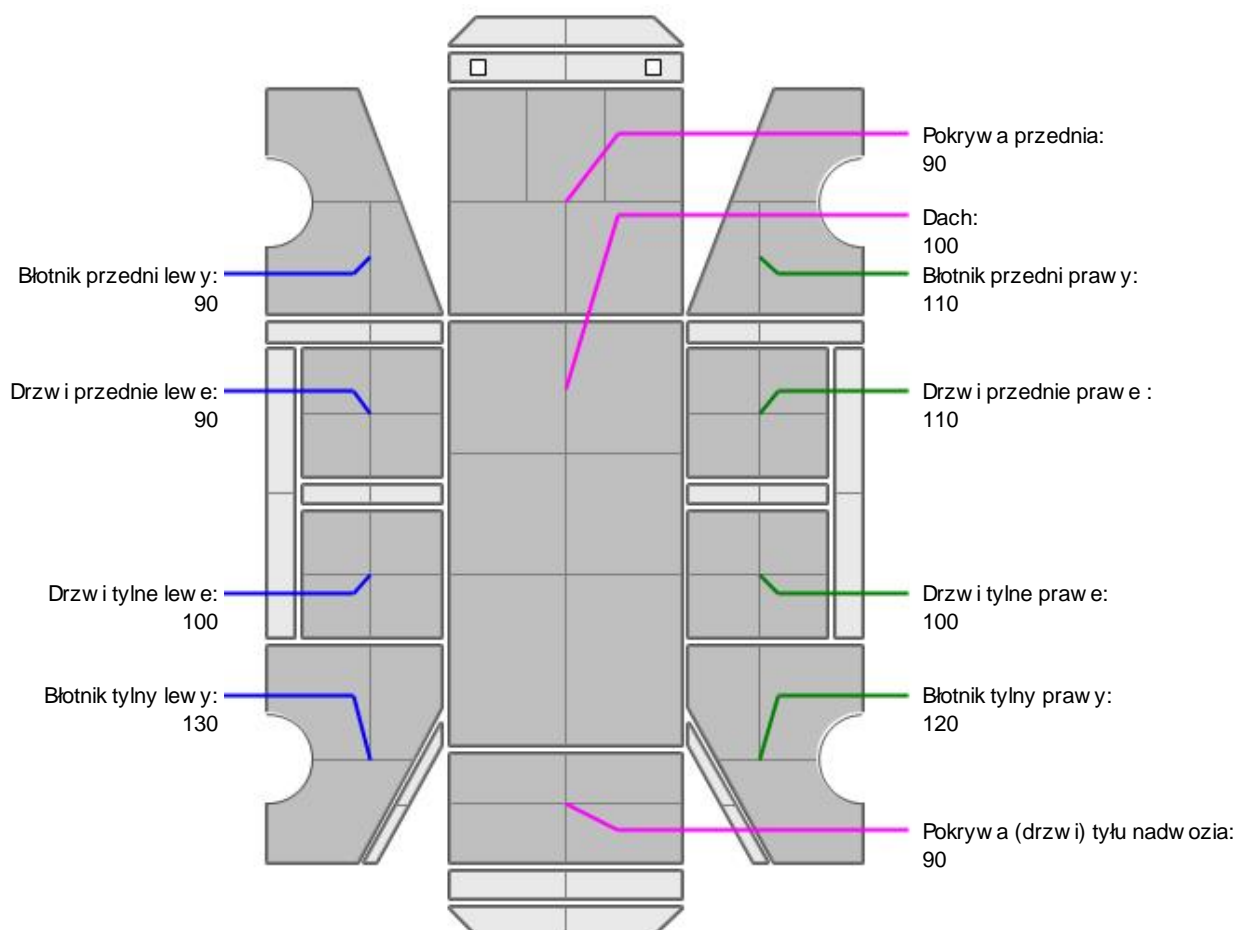
NADWOZIE – Opis powłoki lakierowej

L.p.	Nazwa elementu	L / P	Grubość powłoki [µm]	Opis
1	Pokrywa przednia		90	
2	Dach		100	
3	Błotnik przedni	L	90	
4	Drzwi przednie	L	90	
5	Drzwi tylne	L	100	
6	Błotnik tylny	L	130	
7	Błotnik przedni	P	110	
8	Drzwi przednie	P	110	
9	Drzwi tylne	P	100	
10	Błotnik tylny	P	120	
11	Pokrywa (drzwi) tyłu nadwozia		90

Podane przedziały grubości powłoki lakierowej poszczególnych elementów dotyczą wyłącznie punktów pomiarowych, tj. trzech wybranych miejsc na danym elemencie nadwozia. Nie oznacza to, że w pozostałych obszarach danego elementu grubość powłoki jest jednakowa ani że nie może wykraczać poza wskazane zakresy. Pomiary wykonano urządzeniem bezdźwiękowym w posiadaniu rzeczoznawcy. Pomiar wykonany innym przyrządem może się różnić.
