## WYCENA WARTOŚCI

Zadanie: Ocena stanu technicznego i określenie wartości rynkowej pojazdu

| DANE IDENTYFIKACYJNE POJAZDU | | Dane: [O] XII-2025 | |
|---|---|---|---|
| Rodzaj pojazdu: | <b>Samochód osobowy</b> | VIN: | <b>TMBJH7NPXK7073219</b> |
| Model pojazdu: | <b>Superb III 2.0 TDI-CR MR`15 E6</b> | Nr Info-Ekspert: | <b>034-03319</b> |

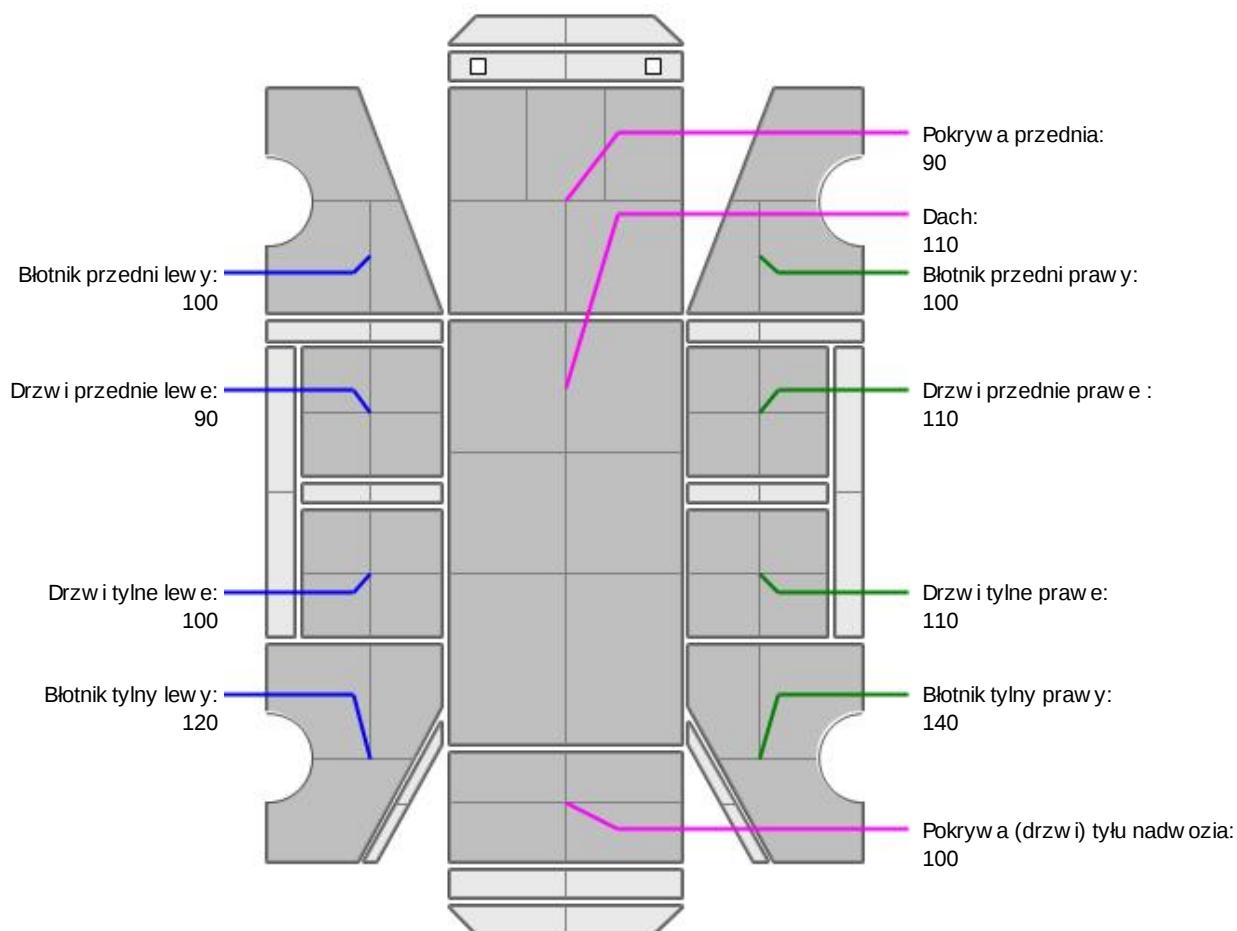
### NADWOZIE – Opis powłoki lakierowej

| L.p. | Nazwa elementu | L / P | Grubość powłoki [μm] | Opis |
| 1 | Pokrywa przednia | | 90 | |
| 2 | Dach | | 110 | |
| 3 | Błotnik przedni | L | 100 | |
| 4 | Drzwi przednie | L | 90 | |
| 5 | Drzwi tylne | L | 100 | |
| 6 | Błotnik tylny | L | 120 | |
| 7 | Błotnik przedni | P | 100 | |
| 8 | Drzwi przednie | P | 110 | |
| 9 | Drzwi tylne | P | 110 | |
| 10 | Błotnik tylny | P | 140 | |
| 11 | Pokrywa (drzwi) tyłu nadwozia | | 100 | |

Podane przedziały grubości powłoki lakierowej poszczególnych elementów dotyczą wyłącznie punktów pomiarowych, tj. trzech wybranych miejsc na danym elemencie nadwozia. Nie oznacza to, że w pozostałych obszarach danego elementu grubość powłoki jest jednakowa ani że nie może wykroczyć poza wskazane zakresy. Pomiary wykonano urządzeniem będącym w posiadaniu rzeczoznawcy. Pomiar wykonany innym przyrządem może się różnić.
