Nr zlecenia: 83/15/12/2025/CarArena STANDARD

## WYCENA WARTOŚCI

Zadanie: Ocena stanu technicznego i określenie wartości rynkowej pojazdu

| DANE IDENTYFIKACYJNE POJAZDU | | Dane: [C] XII-2025 | |
|---|---|---|---|
| Model pojazdu: | 918 Atego 2 E3 9.5t | Nr Info-Ekspert: | 022-04525 |

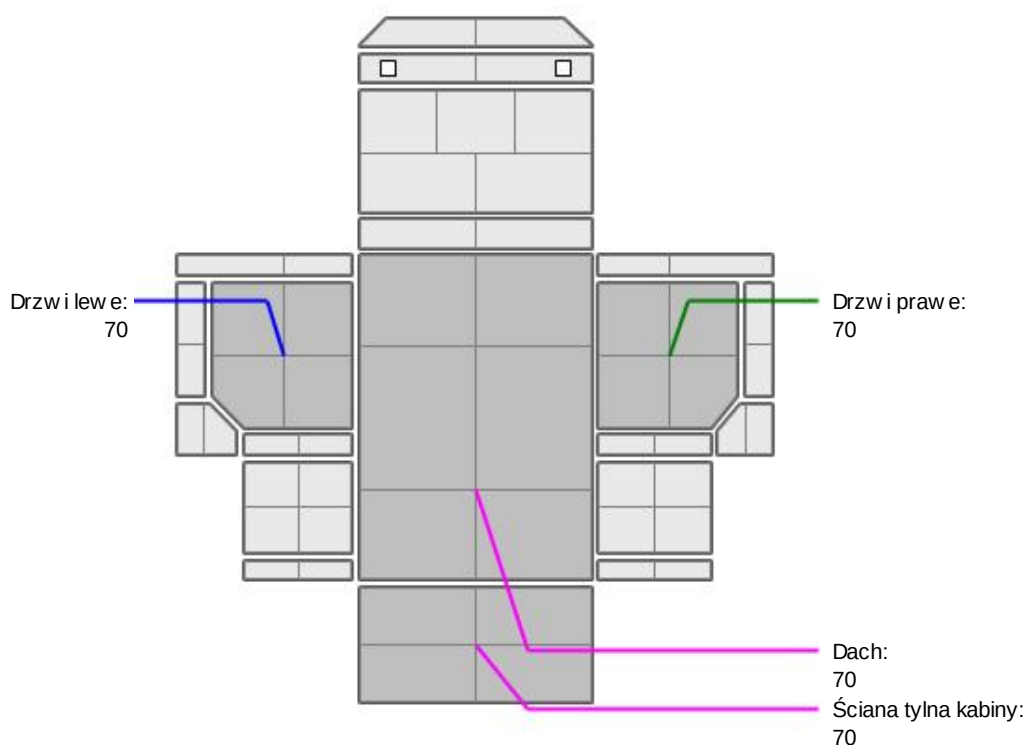
## KABINA KIEROWCY – Opis powłoki lakierowej

| L.p. | Nazwa elementu | L / P | Grubość powłoki [μm] | Opis |
| 1 | Dach | | 70 | |
| 2 | Drzwi | L | 70 | |
| 3 | Drzwi | P | 70 | |
| 4 | Ściana tylna kabiny | | 70 | |

Podane przedziały grubości powłoki lakierowej poszczególnych elementów dotyczą wyłącznie punktów pomiarowych, tj. trzech wybranych miejsc na danym elemencie nadwozia. Nie oznacza to, że w pozostałych obszarach danego elementu grubość powłoki jest jednakowa ani że nie może wykraczać poza wskazane zakresy. Pomiary wykonano urządzeniem będącym w posiadaniu rzeczoznawcy. Pomiar wykonany innym przyrządem może się różnić.
