## Wycena wartości

Zadanie: Ocena stanu technicznego i określenie wartości rynkowej pojazdu

| DANE IDENTYFIKACYJNE POJAZDU | | Dane: [T] XII-2025 | |
|---|---|---|---|
| Rodzaj pojazdu: | Samochód terenowy | VIN: | VF1HJD40167062930 |
| Model pojazdu: | Duster dCi MR`18 E6 | Nr Info-Ekspert: | 009-00711 |

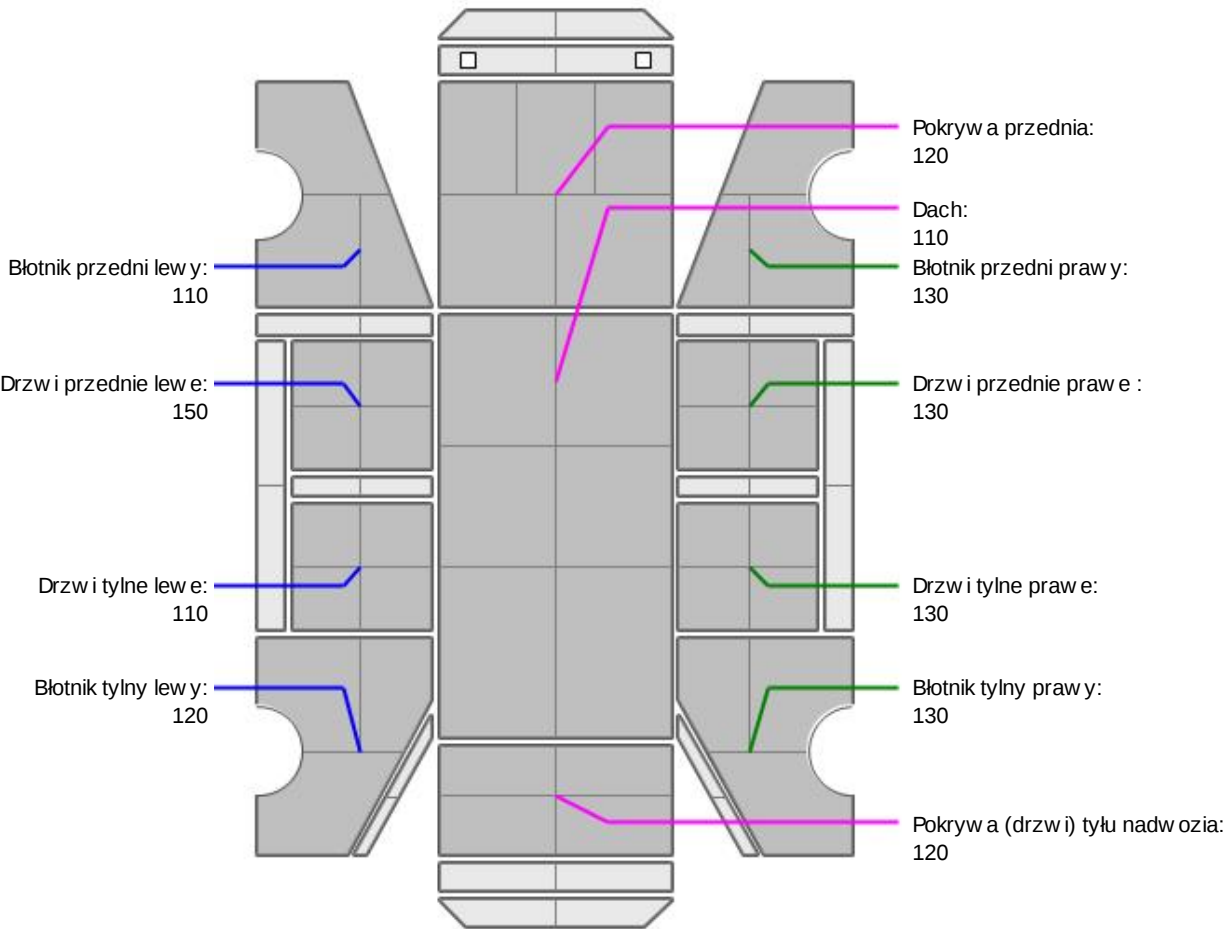
**NADWOZIE – Opis powłoki lakierowej**

| L.p. | Nazwa elementu | L / P | Grubość powłoki [µm] | Opis |
| 1 | Pokrywa przednia | | 120 | |
| 2 | Dach | | 110 | |
| 3 | Błotnik przedni | L | 110 | |
| 4 | Drzwi przednie | L | 150 | |
| 5 | Drzwi tylne | L | 110 | |
| 6 | Błotnik tylny | L | 120 | |
| 7 | Błotnik przedni | P | 130 | |
| 8 | Drzwi przednie | P | 130 | |
| 9 | Drzwi tylne | P | 130 | |
| 10 | Błotnik tylny | P | 130 | |
| 11 | Pokrywa (drzwi) tyłu nadwozia | | 120 | |

Podane przedziały grubości powłoki lakierowej poszczególnych elementów dotyczą wyłącznie punktów pomiarowych, tj. trzech wybranych miejsc na danym elemencie nadwozia. Nie oznacza to, że w pozostałych obszarach danego elementu grubość powłoki jest jednakowa ani że nie może wykraczać poza wskazane zakresy. Pomiary wykonano urządzeniem będącym w posiadaniu rzeczoznawcy. Pomiar wykonany innym przyrządem może się różnić.
