## WYCENA WARTOŚCI

Zadanie: Ocena stanu technicznego i określenie wartości rynkowej pojazdu

| DANE IDENTYFIKACYJNE POJAZDU | | Dane: [O] XII-2025 | |
|---|---|---|---|
| Marka: | TOYOTA | Nr rejestracyjny: | PO2LS88 |
| Model pojazdu: | Corolla 1.8 Hybrid MR`19 E6 | Nr Info-Ekspert: | 037-03193 |

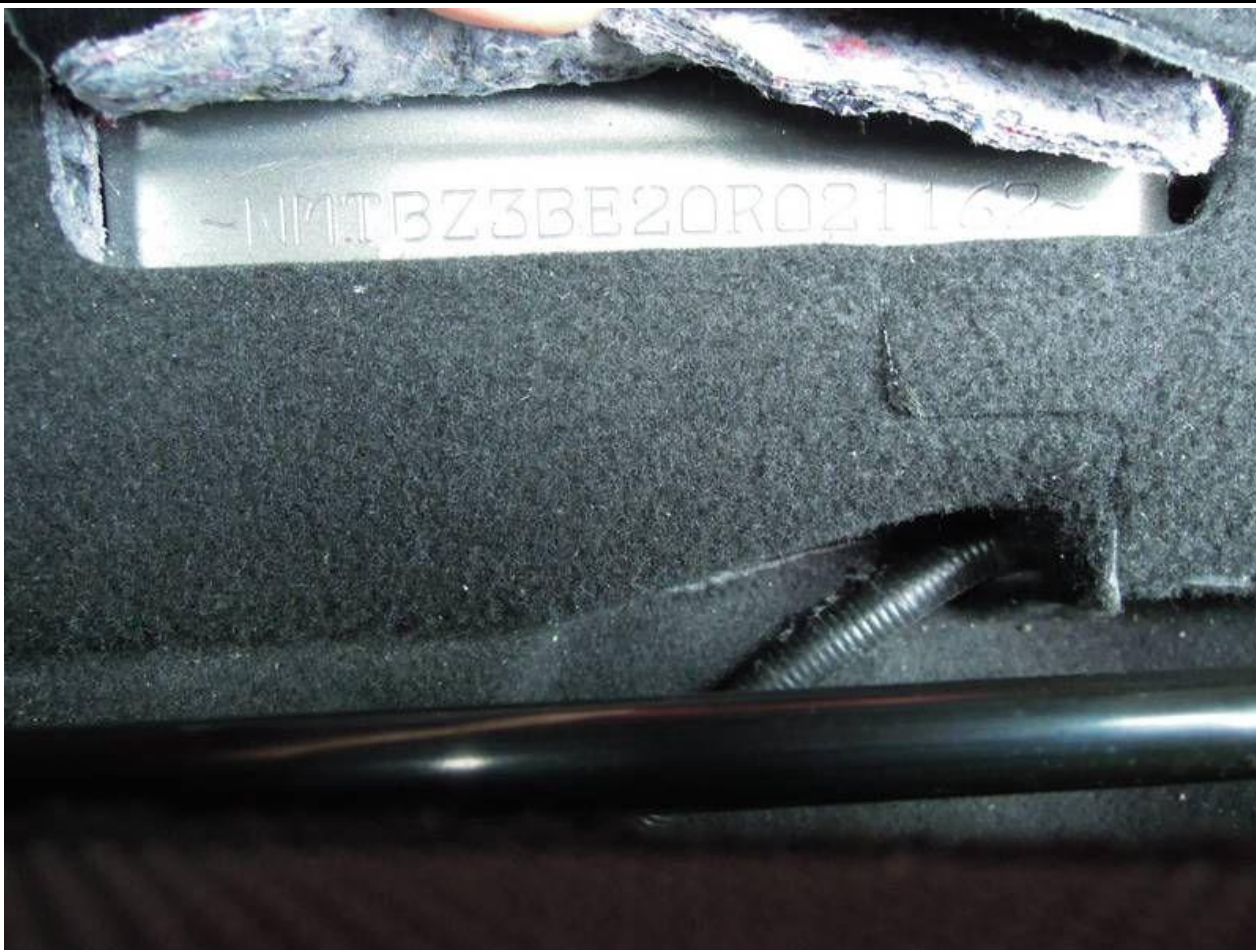
Fot. nr 8

TOYOTA MOTOR EUROPE NV/SA  
e6\*2007/46\*0316  
NM1BZ3BE20R021162  
1835kg  
2585kg  
1050kg  
970 kg  
1.  
MODEL ZWE211L-DEXNBW 4 079
