Nr zlecenia: 36/05/12/2025/CarArena STANDARD

## Wycena wartości

Zadanie: Ocena stanu technicznego i określenie wartości rynkowej pojazdu

| DANE IDENTYFIKACYJNE POJAZDU | | Dane: [O] XII-2025 | |
|---|---|---|---|
| Marka: | <b>CITROËN</b> | Nr rejestracyjny: | <b>BI548JA</b> |

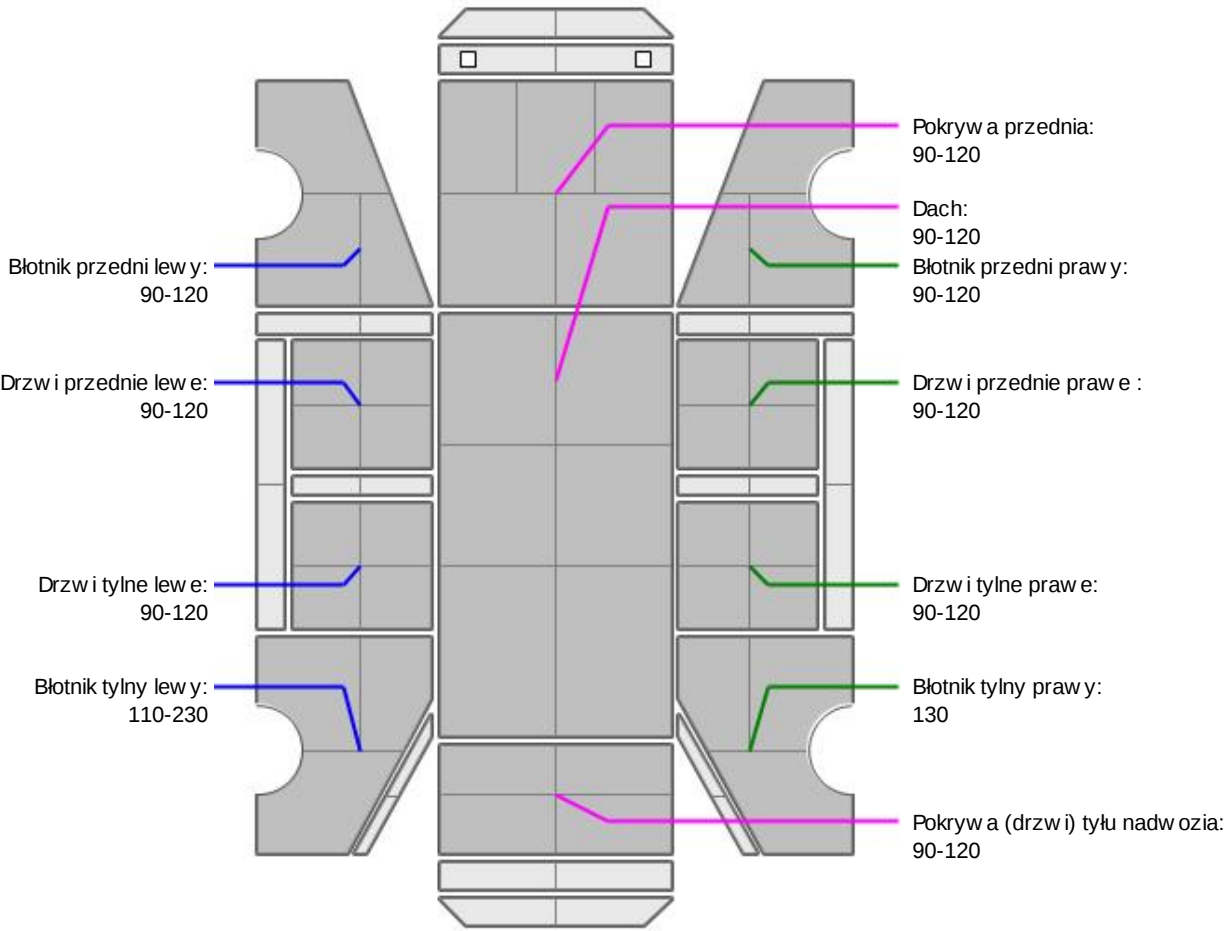
| L.p. | Nazwa elementu | L / P | Grubość powłoki [µm] | Opis |
| 1 | Pokrywa przednia | | 90-120 | |
| 2 | Dach | | 90-120 | |
| 3 | Błotnik przedni | L | 90-120 | |
| 4 | Drzwi przednie | L | 90-120 | |
| 5 | Drzwi tylne | L | 90-120 | |
| 6 | Błotnik tylny | L | 110-230 | |
| 7 | Błotnik przedni | P | 90-120 | |

| 8 | Drzwi przednie | P | 90-120 | |
| 9 | Drzwi tylne | P | 90-120 | |
| 10 | Błotnik tylny | P | 130 | |
| 11 | Pokrywa (drzwi) tyłu nadwozia | | 90-120 | |

Podane przedziały grubości powłoki lakierowej poszczególnych elementów dotyczą wyłącznie punktów pomiarowych, tj. trzech wybranych miejsc na danym elemencie nadwozia. Nie oznacza to, że w pozostałych obszarach danego elementu grubość powłoki jest jednakowa ani że nie może wykraczać poza wskazane zakresy. Pomiary wykonano urządzeniem będącym w posiadaniu rzeczoznawcy. Pomiar wykonany innym przyrządem może się różnić.
