Nr zlecenia: 01/13/12/2025/CarArena STANDARD

## Wycena wartości

Zadanie: Ocena stanu technicznego i określenie wartości rynkowej pojazdu

| DANE IDENTYFIKACYJNE POJAZDU | | Dane: [D] XII-2025 | |
|---|---|---|---|
| Model pojazdu: | FT 350 V184 2.4 TDE Kat. MR`00 E3 3.5t | Nr Info-Ekspert: | 011-04310 |

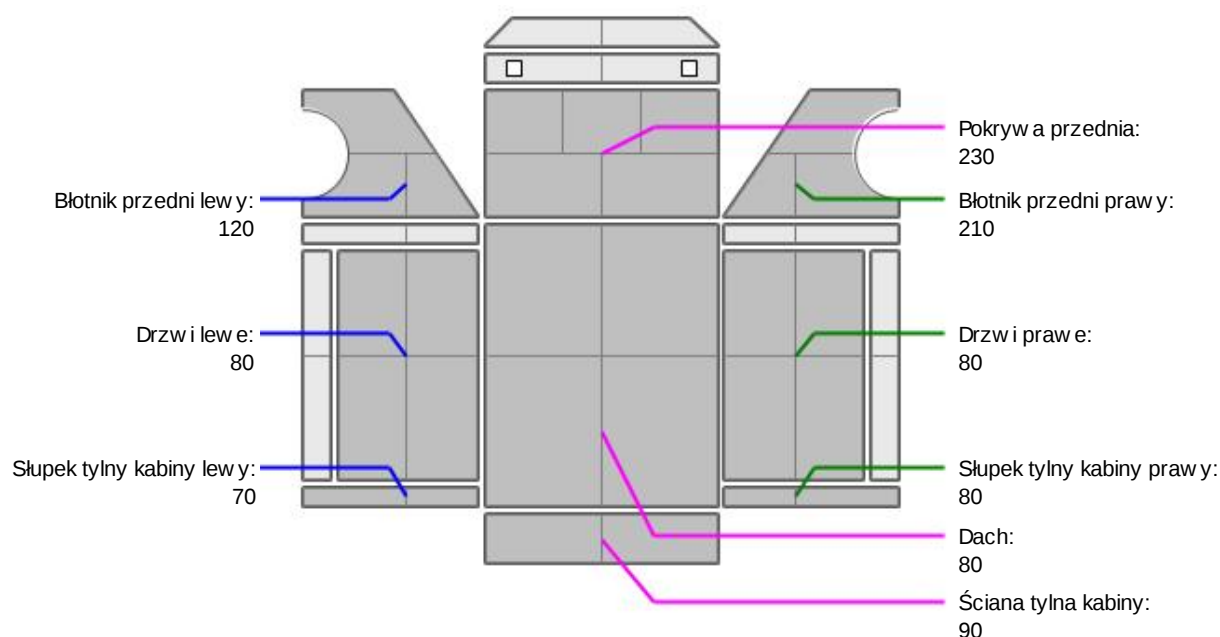
### KABINA KIEROWCY – Opis powłoki lakierowej

| L.p. | Nazwa elementu | L / P | Grubość powłoki [μm] | Opis |
| 1 | Pokrywa przednia | | 230 | |
| 2 | Dach | | 80 | |
| 3 | Błotnik przedni | L | 120 | |
| 4 | Drzwi | L | 80 | |
| 5 | Słupek tylny kabiny | L | 70 | |
| 6 | Błotnik przedni | P | 210 | |
| 7 | Drzwi | P | 80 | |
| 8 | Słupek tylny kabiny | P | 80 | |
| 9 | Ściana tylna kabiny | | 90 | |
