Nr zlecenia: 28/09/12/2025/CarArena STANDARD

## WYCENA WARTOŚCI

Zadanie: Ocena stanu technicznego i określenie wartości rynkowej pojazdu

| DANE IDENTYFIKACYJNE POJAZDU | | Dane: [O] XII-2025 | |
|---|---|---|---|
| Marka: | OPEL | Nr rejestracyjny: | SK804MJ |

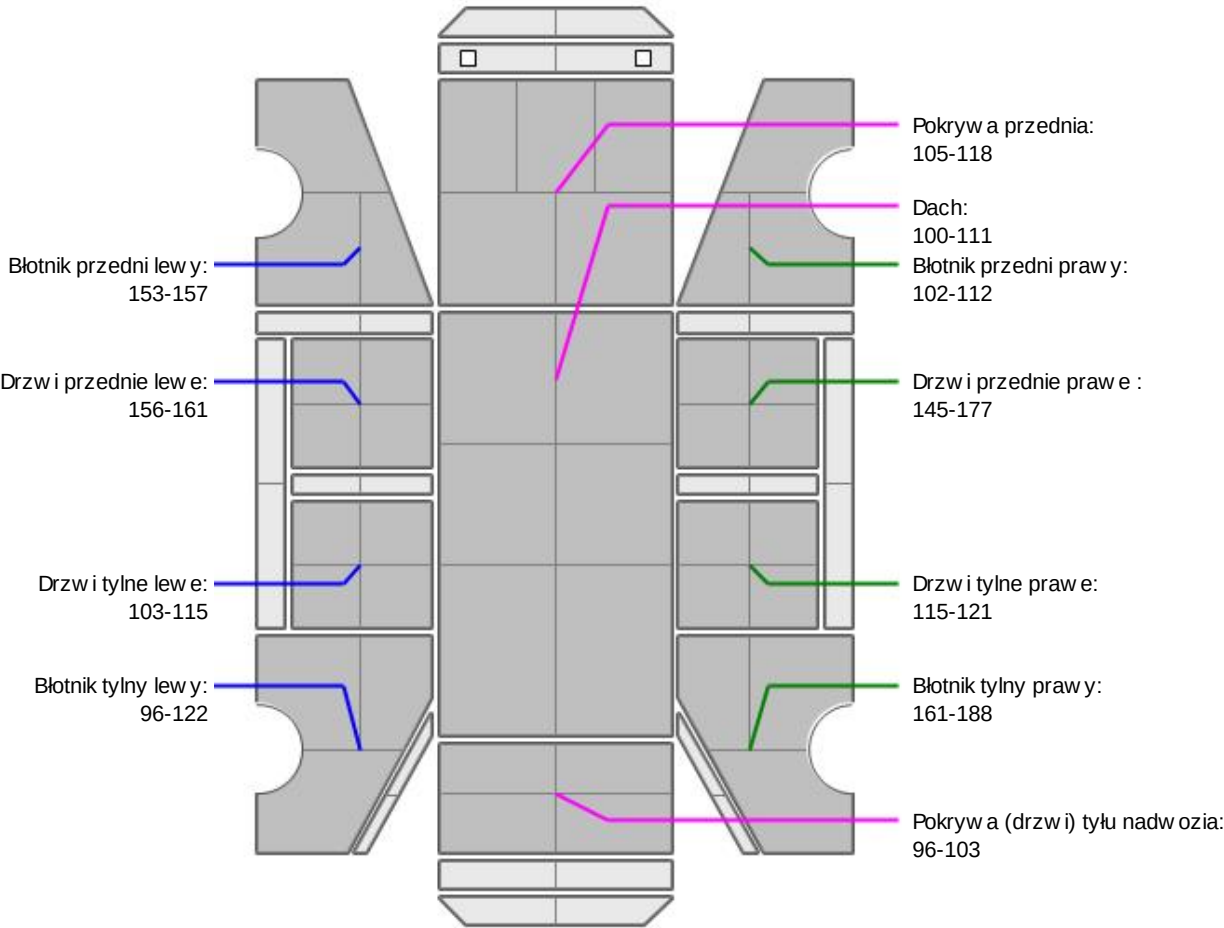
NADWOZIE – Opis powłoki lakierowej

| L.p. | Nazwa elementu | L / P | Grubość powłoki [µm] | Opis |
| 1 | Pokrywa przednia | | 105-118 | |
| 2 | Dach | | 100-111 | |
| 3 | Błotnik przedni | L | 153-157 | |
| 4 | Drzwi przednie | L | 156-161 | |
| 5 | Drzwi tylne | L | 103-115 | |
| 6 | Błotnik tylny | L | 96-122 | |

| 7 | Blotnik przedni | P | 102-112 | |
| 8 | Drzwi przednie | P | 145-177 | |
| 9 | Drzwi tylne | P | 115-121 | |
| 10 | Blotnik tylny | P | 161-188 | |
| 11 | Pokrywa (drzwi) tyłu nadwozia | | 96-103 | |

Podane przedziały grubości powłoki lakierowej poszczególnych elementów dotyczą wyłącznie punktów pomiarowych, tj. trzech wybranych miejsc na danym elemencie nadwozia. Nie oznacza to, że w pozostałych obszarach danego elementu grubość powłoki jest jednakowa ani że nie może wykaczać poza wskazane zakresy. Pomiary wykonano urządzeniem będącym w posiadaniu rzeczoznawcy. Pomiar wykonany innym przyrządem może się różnić.
