Nr zlecenia: 169/15/12/2025/CarArena STANDARD

## WYCENA WARTOŚCI

Zadanie: Ocena stanu technicznego i określenie wartości rynkowej pojazdu

| DANE IDENTYFIKACYJNE POJAZDU | | Dane: [O] XII-2025 | |
|---|---|---|---|
| Model pojazdu: | <b>Superb III 2.0 TDI MR`20 E6d</b> | Nr Info-Ekspert: | <b>034-04351</b> |

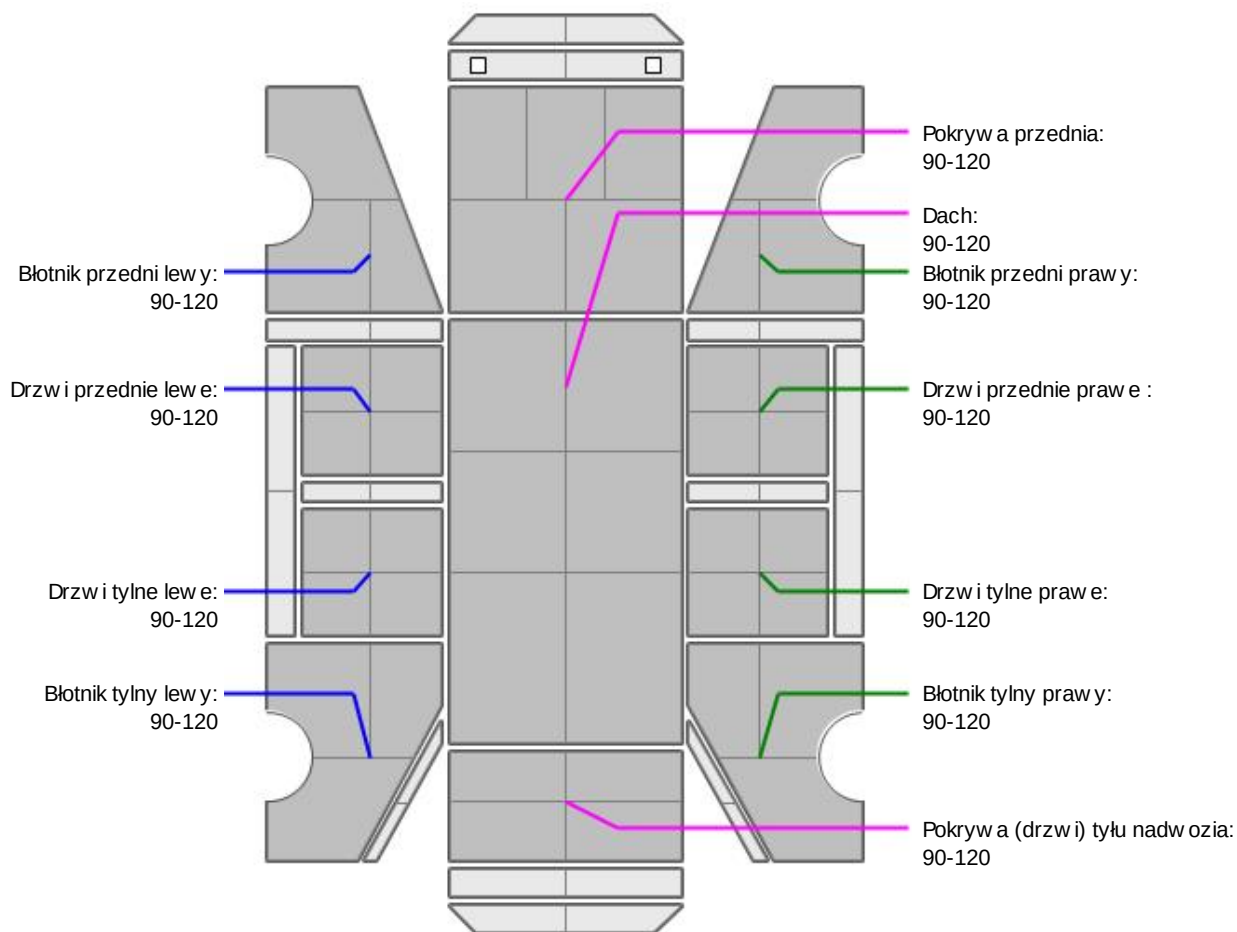
## NADWOZIE – Opis powłoki lakierowej

| L.p. | Nazwa elementu | L / P | Grubość powłoki [μm] | Opis |
| 1 | Pokrywa przednia | | 90-120 | |
| 2 | Dach | | 90-120 | |
| 3 | Błotnik przedni | L | 90-120 | |
| 4 | Drzwi przednie | L | 90-120 | |
| 5 | Drzwi tylne | L | 90-120 | |
| 6 | Błotnik tylny | L | 90-120 | |
| 7 | Błotnik przedni | P | 90-120 | |
| 8 | Drzwi przednie | P | 90-120 | |
| 9 | Drzwi tylne | P | 90-120 | |
| 10 | Błotnik tylny | P | 90-120 | |
| 11 | Pokrywa (drzwi) tyłu nadwozia | | 90-120 | |

Podane przedziały grubości powłoki lakierowej poszczególnych elementów dotyczą wyłącznie punktów pomiarowych, tj. trzech wybranych miejsc na danym elemencie nadwozia. Nie oznacza to, że w pozostałych obszarach danego elementu grubość powłoki jest jednakowa ani że nie może wykroczyć poza wskazane zakresy. Pomiary wykonano urządzeniem będącym w posiadaniu rzeczoznawcy. Pomiar wykonany innym przyrządem może się różnić.
