Nr zlecenia: 30/09/12/2025/CarArena STANDARD

## WYCENA WARTOŚCI

Zadanie: Ocena stanu technicznego i określenie wartości rynkowej pojazdu

| DANE IDENTYFIKACYJNE POJAZDU | | Dane: [O] XII-2025 | |
|---|---|---|---|
| Marka: | OPEL | Nr rejestracyjny: | WY194CG |

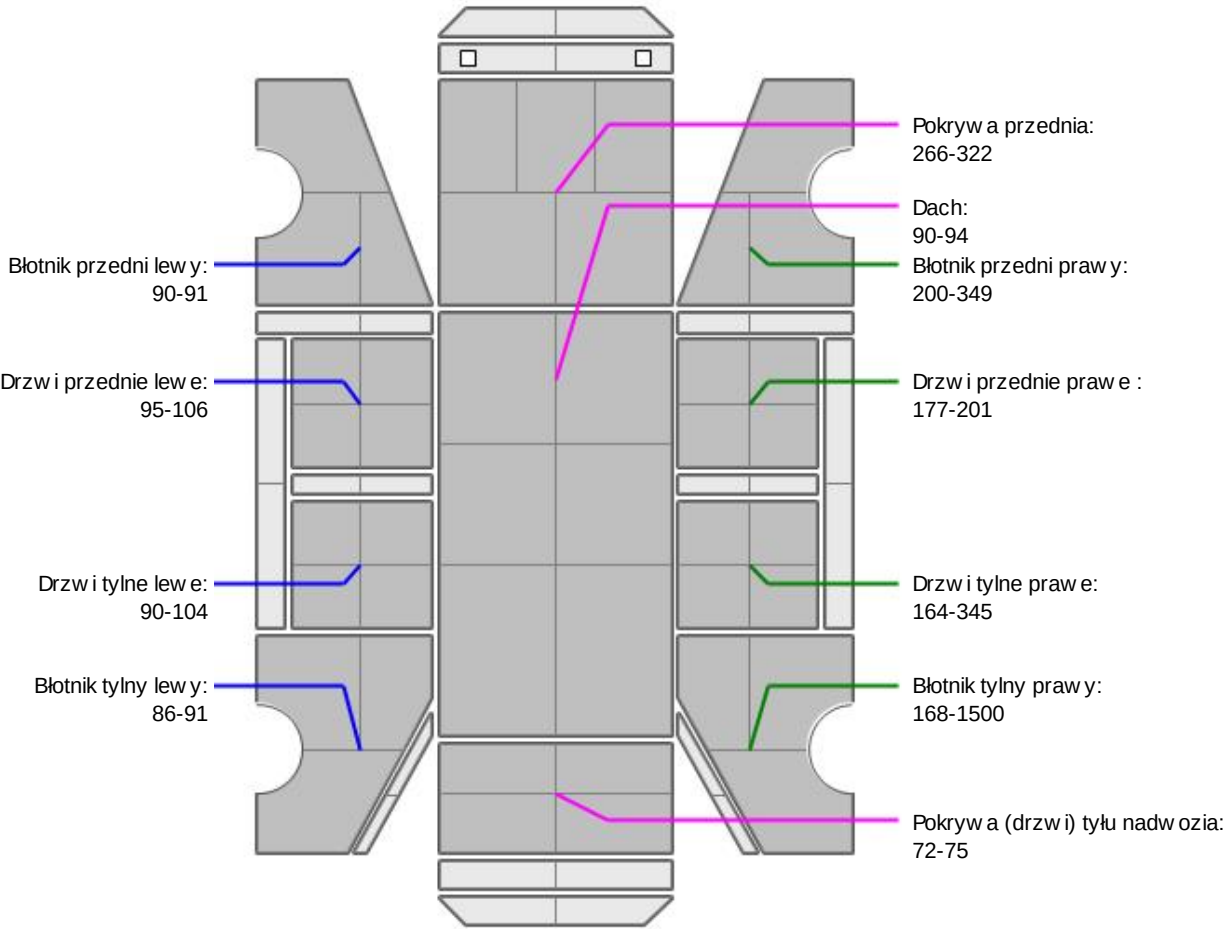
**NADWOZIE – Opis powłoki lakierowej**

| L.p. | Nazwa elementu | L / P | Grubość powłoki [μm] | Opis |
| 1 | Pokrywa przednia | | 266-322 | |
| 2 | Dach | | 90-94 | |
| 3 | Błotnik przedni | L | 90-91 | |
| 4 | Drzwi przednie | L | 95-106 | |
| 5 | Drzwi tylne | L | 90-104 | |
| 6 | Błotnik tylny | L | 86-91 | |
| 7 | Błotnik przedni | P | 200-349 | |
| 8 | Drzwi przednie | P | 177-201 | |
| 9 | Drzwi tylne | P | 164-345 | |
| 10 | Błotnik tylny | P | 168-1500 | |
| 11 | Pokrywa (drzwi) tyłu nadwozia | | 72-75 | |

Podane przedziały grubości powłoki lakierowej poszczególnych elementów dotyczą wyłącznie punktów pomiarowych, tj. trzech wybranych miejsc na danym elemencie nadwozia. Nie oznacza to, że w pozostałych obszarach danego elementu grubość powłoki jest jednakowa ani że nie może wykraczać poza wskazane zakresy. Pomiary wykonano urządzeniem będącym w posiadaniu rzeczoznawcy. Pomiar wykonany innym przyrządem może się różnić.
