Nr zlecenia: 135/12/12/2025/CarArena STANDARD

## WYCENA WARTOŚCI

Zadanie: Ocena stanu technicznego i określenie wartości rynkowej pojazdu

| DANE IDENTYFIKACYJNE POJAZDU | | Dane: [O] XII-2025 | |
|---|---|---|---|
| Model pojazdu: | 530 Touring Diesel MR`21 E6d G31 | Nr Info-Ekspert: | 003-06331 |

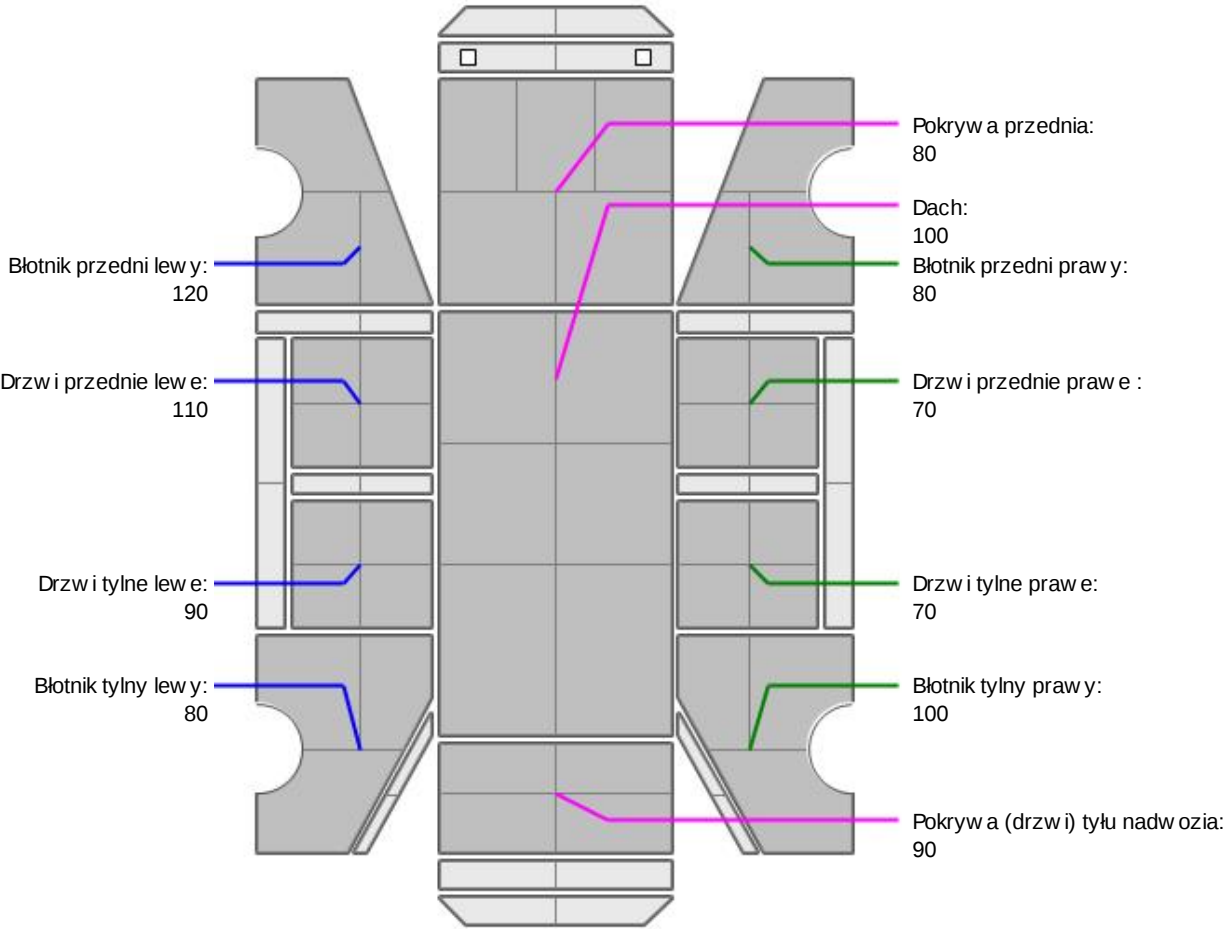
**NADWOZIE – Opis powłoki lakierowej**

| L.p. | Nazwa elementu | L / P | Grubość powłoki $[\mu\text{m}]$ | Opis |
| 1 | Pokrywa przednia | | 80 | |
| 2 | Dach | | 100 | |
| 3 | Błotnik przedni | L | 120 | |
| 4 | Drzwi przednie | L | 110 | |
| 5 | Drzwi tylne | L | 90 | |
| 6 | Błotnik tylny | L | 80 | |
| 7 | Błotnik przedni | P | 80 | |
| 8 | Drzwi przednie | P | 70 | |
| 9 | Drzwi tylne | P | 70 | |

| 10 | Błotnik tylny | P | 100 | |
| 11 | Pokrywa (drzwi) tyłu nadwozia | | 90 | |

Podane przedziały grubości powłoki lakierowej poszczególnych elementów dotyczą wyłącznie punktów pomiarowych, tj. trzech wybranych miejsc na danym elemencie nadwozia. Nie oznacza to, że w pozostałych obszarach danego elementu grubość powłoki jest jednakowa ani że nie może wykroczyć poza wskazane zakresy. Pomiary wykonano urządzeniem będącym w posiadaniu rzeczoznawcy. Pomiar wykonany innym przyrządem może się różnić.
