Nr zlecenia: 128/15/12/2025/CarArena STANDARD

## WYCENA WARTOŚCI

Zadanie: Ocena stanu technicznego i określenie wartości rynkowej pojazdu

| DANE IDENTYFIKACYJNE POJAZDU | | Dane: [O] XII-2025 | |
|---|---|---|---|
| Model pojazdu: | 530 Touring Diesel MR`21 E6d G31 | Nr Info-Ekspert: | 003-06331 |

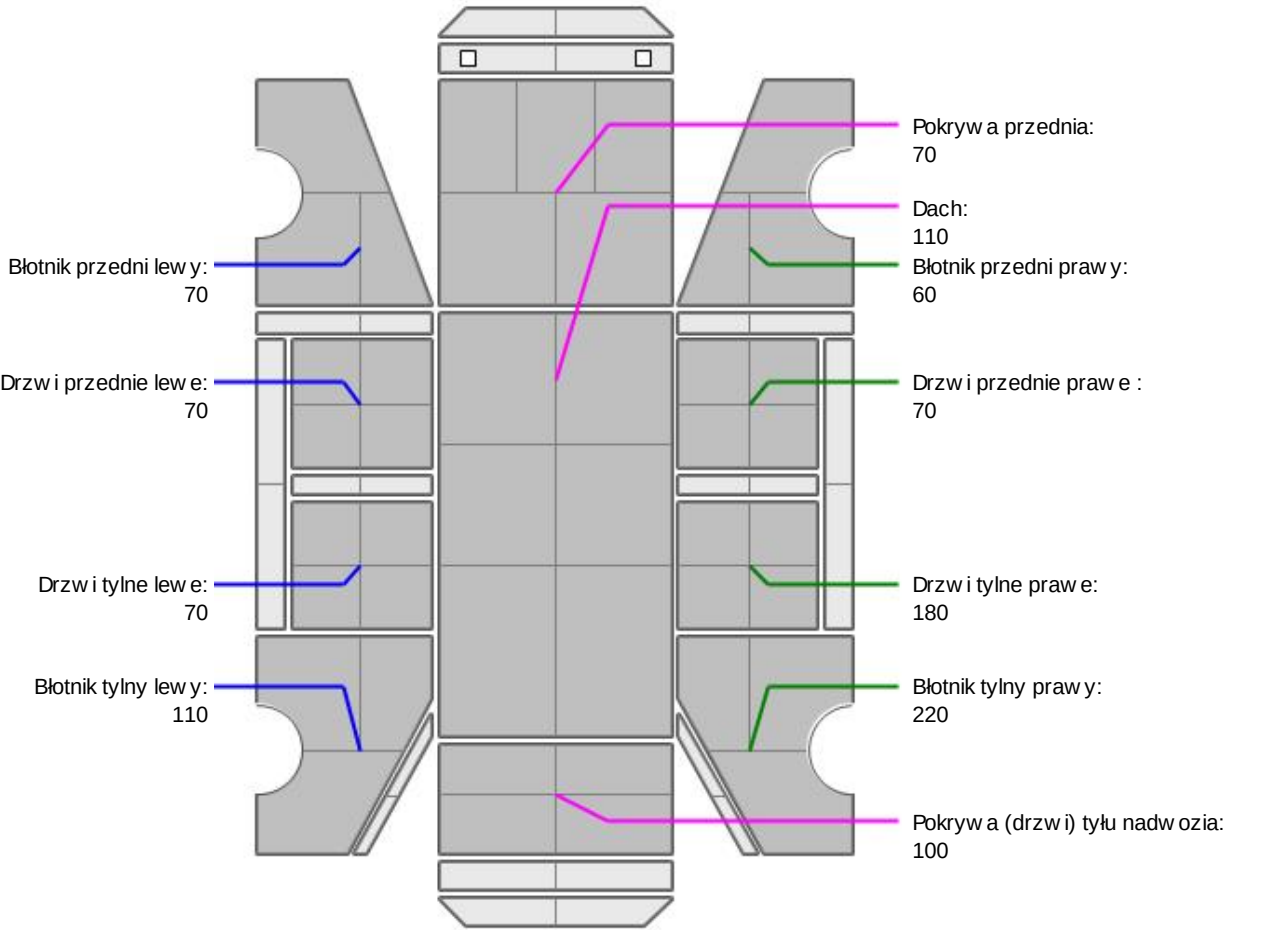
**NADWOZIE – Opis powłoki lakierowej**

| L.p. | Nazwa elementu | L / P | Grubość powłoki [µm] | Opis |
| 1 | Pokrywa przednia | | 70 | |
| 2 | Dach | | 110 | |
| 3 | Błotnik przedni | L | 70 | |
| 4 | Drzwi przednie | L | 70 | |
| 5 | Drzwi tylne | L | 70 | |
| 6 | Błotnik tylny | L | 110 | |
| 7 | Błotnik przedni | P | 60 | |
| 8 | Drzwi przednie | P | 70 | |
| 9 | Drzwi tylne | P | 180 | |
| 10 | Błotnik tylny | P | 220 | |
| 11 | Pokrywa (drzwi) tyłu nadwozia | | 100 | |

Podane przedziały grubości powłoki lakierowej poszczególnych elementów dotyczą wyłącznie punktów pomiarowych, tj. trzech wybranych miejsc na danym elemencie nadwozia. Nie oznacza to, że w pozostałych obszarach danego elementu grubość powłoki jest jednakowa ani że nie może wykroczyć poza wskazane zakresy. Pomiary wykonano urządzeniem będącym w posiadaniu rzeczoznawcy. Pomiar wykonany innym przyrządem może się różnić.
