Nr zlecenia: 131/16/12/2025/CarArena STANDARD

## WYCENA WARTOŚCI

Zadanie: Ocena stanu technicznego i określenie wartości rynkowej pojazdu

| DANE IDENTYFIKACYJNE POJAZDU | | Dane: [O] XII-2025 | |
|---|---|---|---|
| Marka: | VOLKSWAGEN | Nr rejestracyjny: | DW8VR95 |

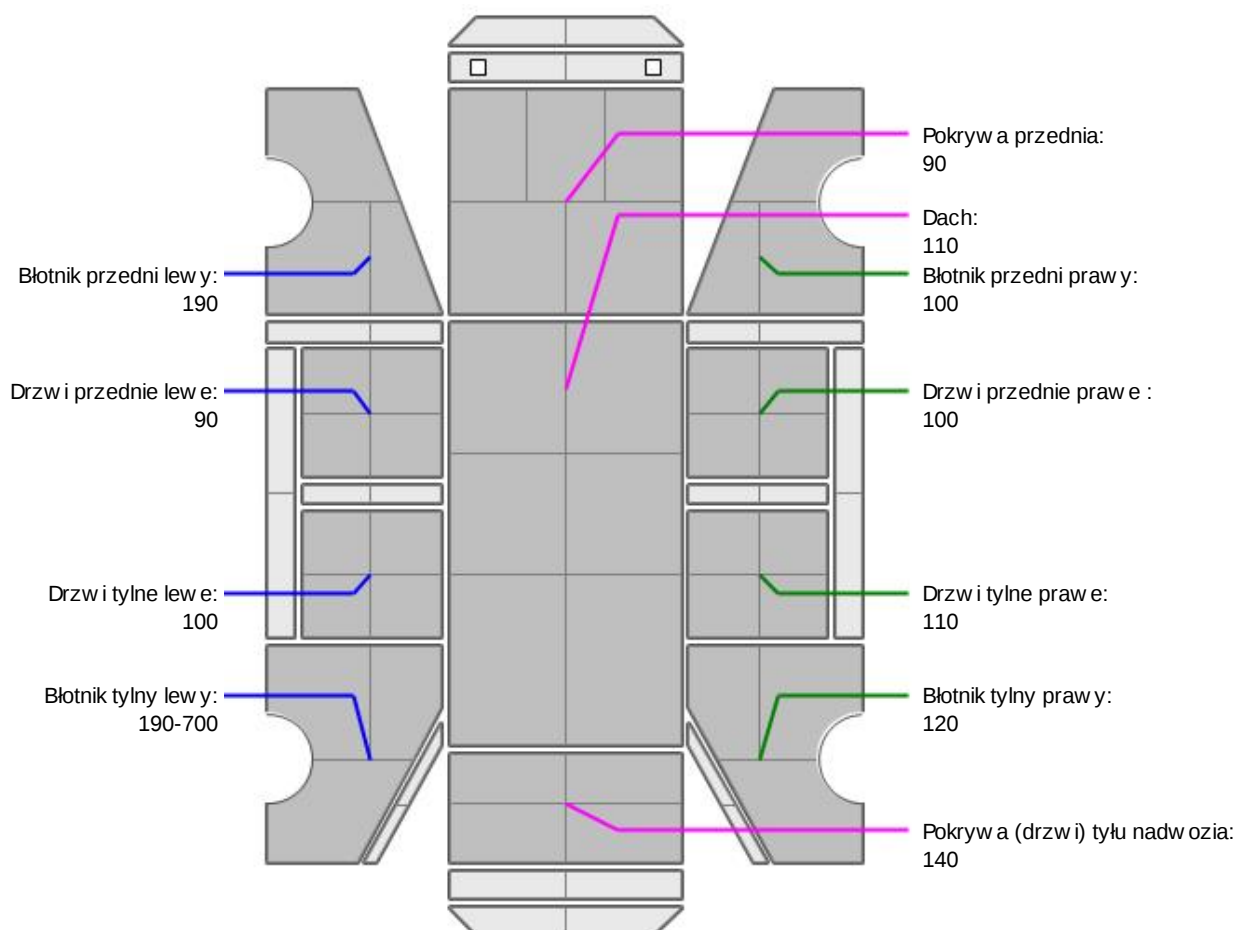
**NADWOZIE – Opis powłoki lakierowej**

| L.p. | Nazwa elementu | L / P | Grubość powłoki [µm] | Opis |
| 1 | Pokrywa przednia | | 90 | |
| 2 | Dach | | 110 | |
| 3 | Błotnik przedni | L | 190 | |
| 4 | Drzwi przednie | L | 90 | |
| 5 | Drzwi tylne | L | 100 | |
| 6 | Błotnik tylny | L | 190-700 | |
| 7 | Błotnik przedni | P | 100 | |
| 8 | Drzwi przednie | P | 100 | |
| 9 | Drzwi tylne | P | 110 | |
| 10 | Błotnik tylny | P | 120 | |
| 11 | Pokrywa (drzwi) tyłu nadwozia | | 140 | |

Podane przedziały grubości powłoki lakierowej poszczególnych elementów dotyczą wyłącznie punktów pomiarowych, tj. trzech wybranych miejsc na danym elemencie nadwozia. Nie oznacza to, że w pozostałych obszarach danego elementu grubość powłoki jest jednakowa ani że nie może wykroczyć poza wskazane zakresy. Pomiary wykonano urządzeniem będącym w posiadaniu rzeczoznawcy. Pomiar wykonany innym przyrządem może się różnić.
