Nr zlecenia: 144/17/12/2025/CarArena STANDARD

## WYCENA WARTOŚCI

Zadanie: Ocena stanu technicznego i określenie wartości rynkowej pojazdu

| DANE IDENTYFIKACYJNE POJAZDU | | Dane: [O] XII-2025 | |
|---|---|---|---|
| Model pojazdu: | 520 Touring Diesel MR`24 E6d/e G61 | Nr Info-Ekspert: | 003-06741 |

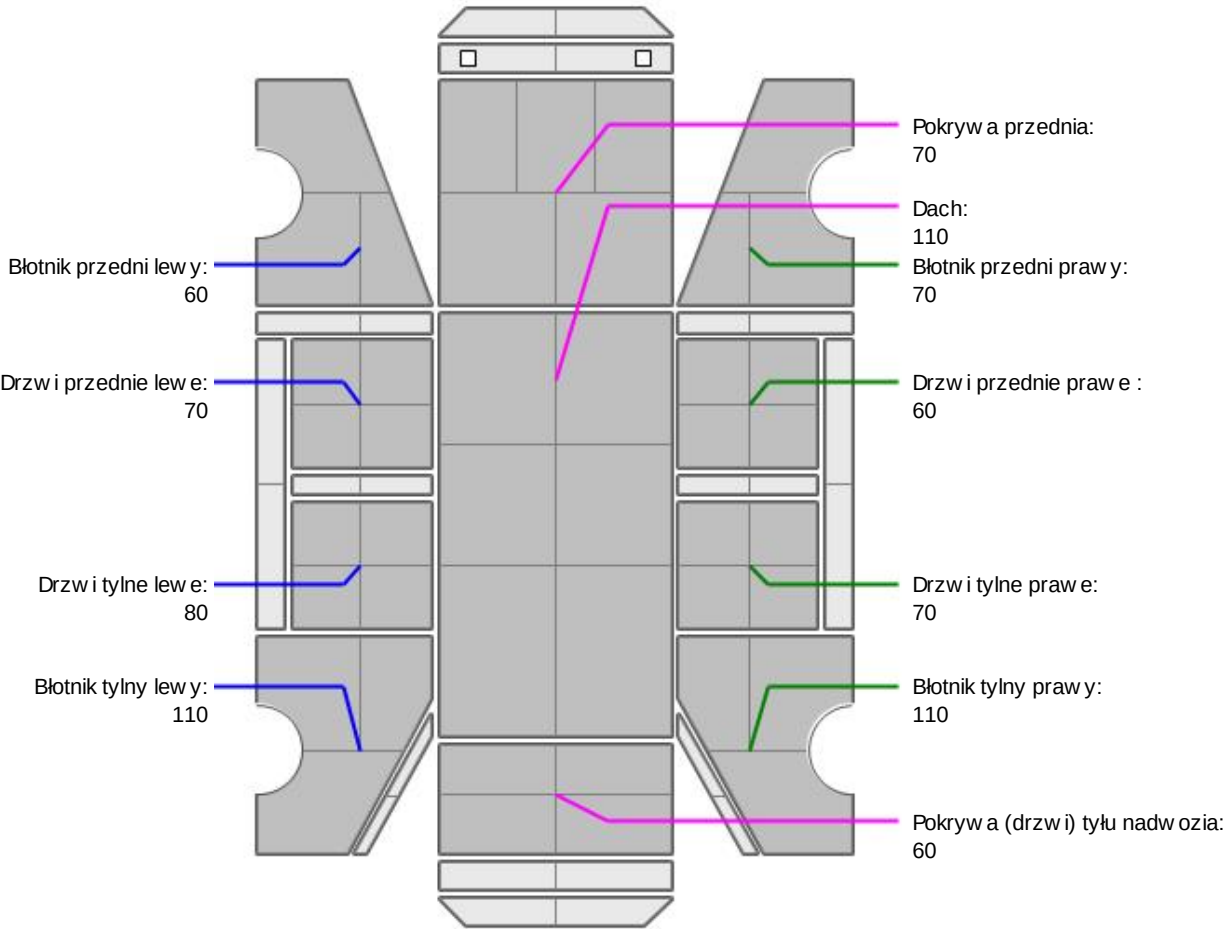
**NADWOZIE – Opis powłoki lakierowej**

| L.p. | Nazwa elementu | L / P | Grubość powłoki [µm] | Opis |
| 1 | Pokrywa przednia | | 70 | |
| 2 | Dach | | 110 | |
| 3 | Błotnik przedni | L | 60 | |
| 4 | Drzwi przednie | L | 70 | |
| 5 | Drzwi tylne | L | 80 | |
| 6 | Błotnik tylny | L | 110 | |
| 7 | Błotnik przedni | P | 70 | |
| 8 | Drzwi przednie | P | 60 | |
| 9 | Drzwi tylne | P | 70 | |
| 10 | Błotnik tylny | P | 110 | |

| 11 | Pokrywa (drzwi) tyłu nadwozia | 60 | |

Podane przedziały grubości powłoki lakierowej, dotyczą punktów pomiarowych. Nie mogą być traktowane jako gwarancja, że grubość powłoki lakierowej w innych punktach nie wykracza poza te przedziały. Pomiar powłoki lakierowej został wykonany urządzeniem będącym w posiadaniu rzeczoznawcy. Pomiar wykonany innym przyrządem może się różnić.
