# WYCENA WARTOŚCI

Zadanie: Ocena stanu technicznego i określenie wartości rynkowej pojazdu

| DANE IDENTYFIKACYJNE POJAZDU | | Dane: [O] XII-2025 | |
|---|---|---|---|
| Marka: | BMW | Nr rejestracyjny: | PZ4E104 |
| Model pojazdu: | 320 Diesel Mild Hybrid MR`22 E6d/e G20 | Nr Info-Ekspert: | 003-06446 |

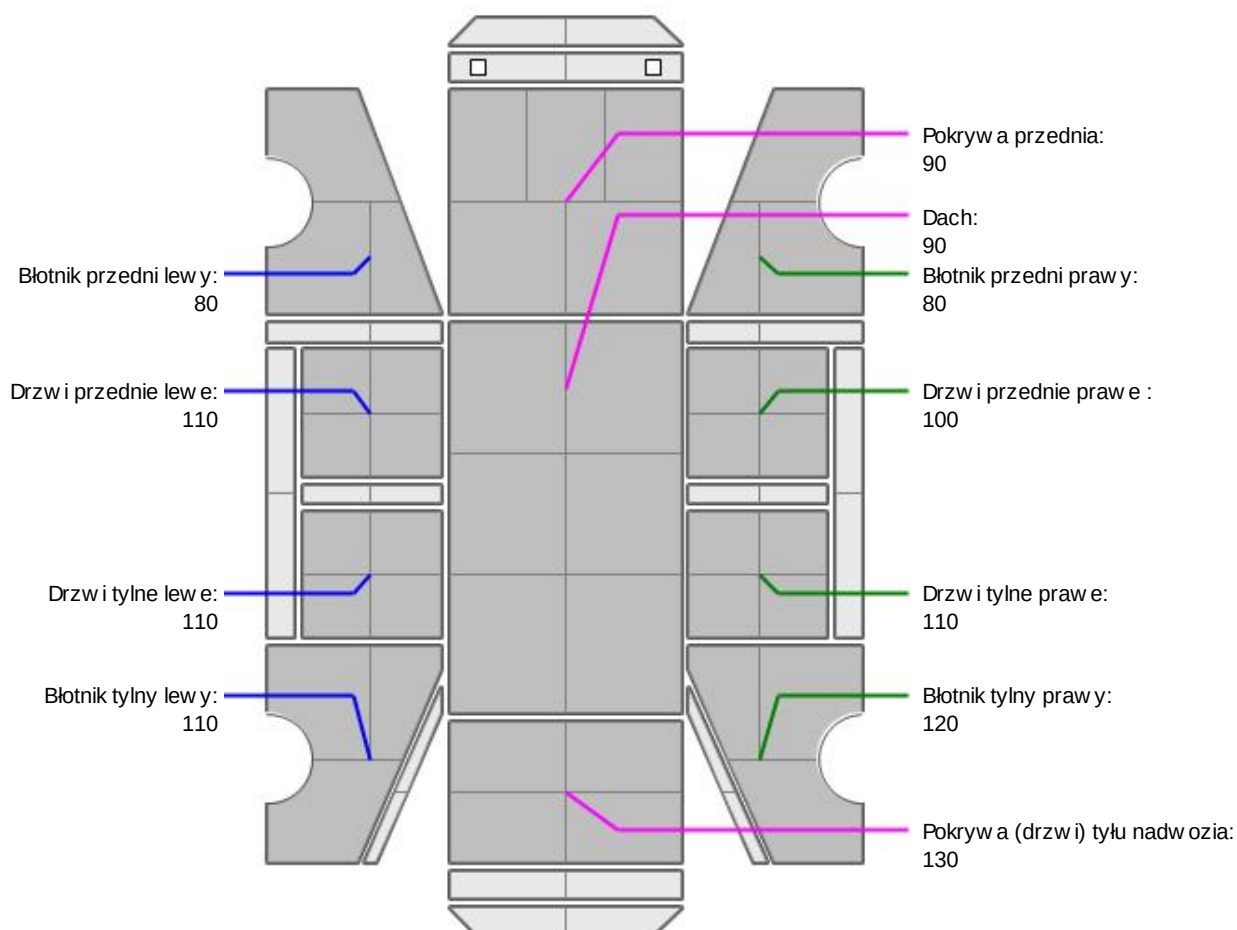
## KABINA KIEROWCY – Opis powłoki lakierowej

| L.p. | Nazwa elementu | L / P | Grubość powłoki [μm] | Opis |
| 1 | Pokrywa przednia | | 90 | |
| 2 | Dach | | 90 | |
| 3 | Błotnik przedni | L | 80 | |
| 4 | Drzwi przednie | L | 110 | |
| 5 | Drzwi tylne | L | 110 | |
| 6 | Błotnik tylny | L | 110 | |
| 7 | Błotnik przedni | P | 80 | |
| 8 | Drzwi przednie | P | 100 | |
| 9 | Drzwi tylne | P | 110 | |
| 10 | Błotnik tylny | P | 120 | |
| 11 | Pokrywa (drzwi) tyłu nadwozia | | 130 | |
