Nr zlecenia: 88/12/12/2025/CarArena STANDARD

## WYCENA WARTOŚCI

Zadanie: Ocena stanu technicznego i określenie wartości rynkowej pojazdu

| DANE IDENTYFIKACYJNE POJAZDU | | Dane: [T] XII-2025 | |
|---|---|---|---|
| Marka: | BMW | Nr rejestracyjny: | PZ5U019 |

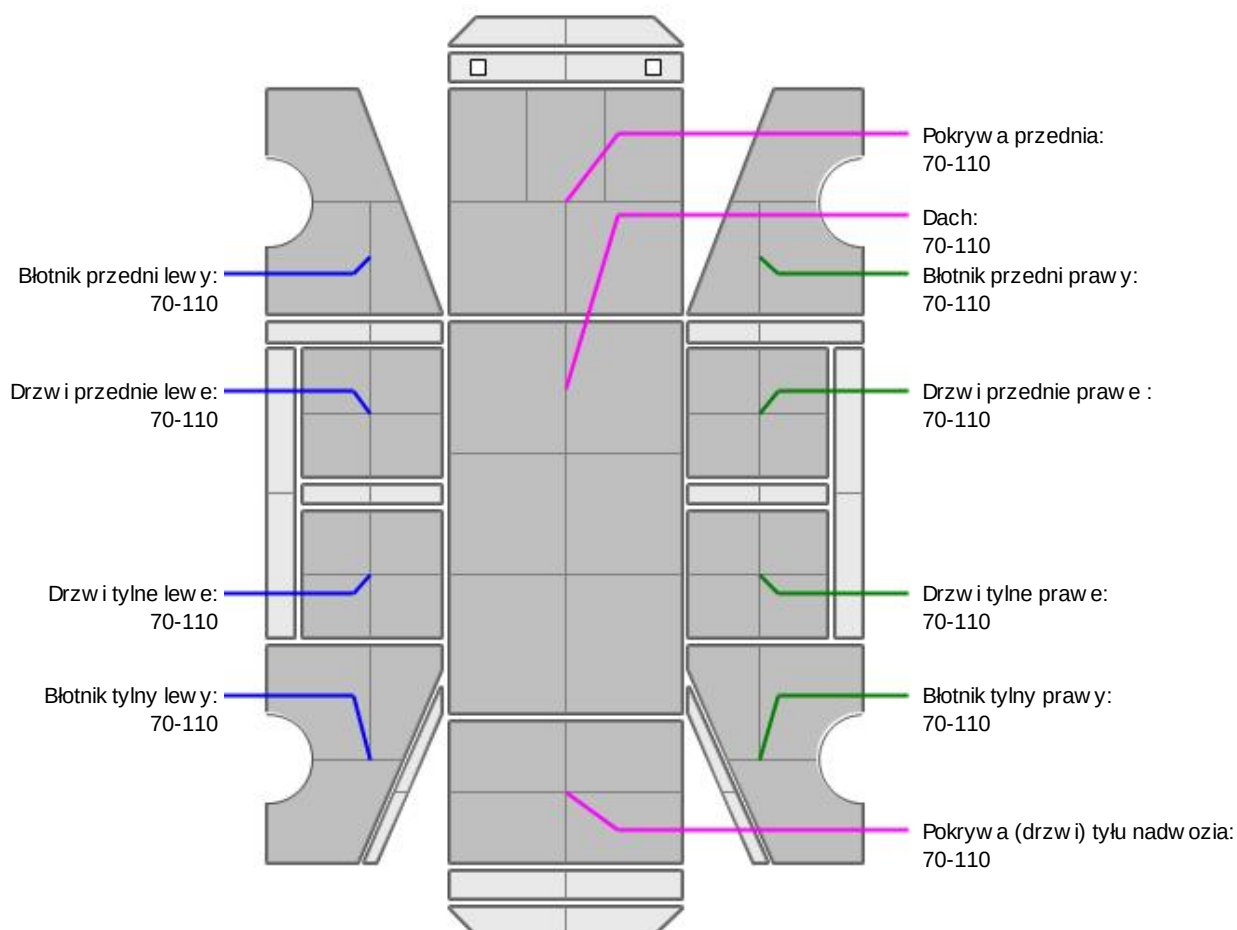
## KABINA KIEROWCY – Opis powłoki lakierowej

| L.p. | Nazwa elementu | L / P | Grubość powłoki [µm] | Opis |
| 1 | Pokrywa przednia | | 70-110 | |
| 2 | Dach | | 70-110 | |
| 3 | Błotnik przedni | L | 70-110 | |
| 4 | Drzwi przednie | L | 70-110 | |
| 5 | Drzwi tylne | L | 70-110 | |
| 6 | Błotnik tylny | L | 70-110 | |
| 7 | Błotnik przedni | P | 70-110 | |
| 8 | Drzwi przednie | P | 70-110 | |
| 9 | Drzwi tylne | P | 70-110 | |
| 10 | Błotnik tylny | P | 70-110 | |
| 11 | Pokrywa (drzwi) tyłu nadwozia | | 70-110 | |

Podane przedziały grubości powłoki lakierowej poszczególnych elementów dotyczą wyłącznie punktów pomiarowych, tj. trzech wybranych miejsc na danym elemencie nadwozia. Nie oznacza to, że w pozostałych obszarach danego elementu grubość powłoki jest jednakowa ani że nie może wykraczać poza wskazane zakresy. Pomiary wykonano urządzeniem będącym w posiadaniu rzeczoznawcy. Pomiar wykonany innym przyrządem może się różnić.
