Nr zlecenia: 103/16/12/2025/CarArena STANDARD

## WYCENA WARTOŚCI

Zadanie: Ocena stanu technicznego i określenie wartości rynkowej pojazdu

| DANE IDENTYFIKACYJNE POJAZDU | | Dane: [O] XII-2025 | |
|---|---|---|---|
| Model pojazdu: | C3 IV 1.2 12V PureTech MR`20 E6.3/4 | Nr Info-Ekspert: | 008-04413 |

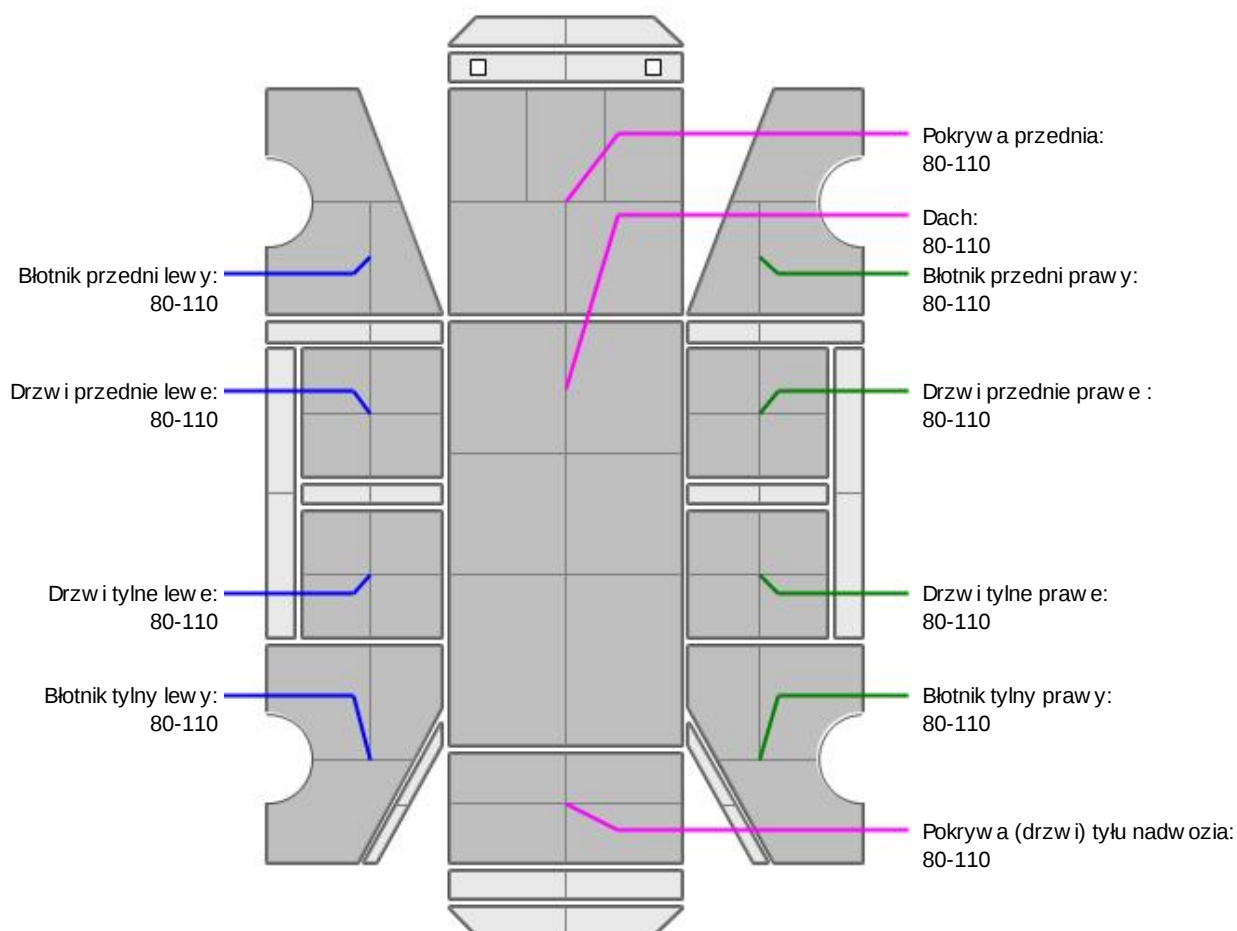
## NADWOZIE – Opis powłoki lakierowej

| L.p. | Nazwa elementu | L / P | Grubość powłoki [μm] | Opis |

Podane przedziały grubości powłoki lakierowej poszczególnych elementów dotyczą wyłącznie punktów pomiarowych, tj. trzech wybranych miejsc na danym elemencie nadwozia. Nie oznacza to, że w pozostałych obszarach danego elementu grubość powłoki jest jednakowa ani że nie może wykroczyć poza wskazane zakresy. Pomiary wykonano urządzeniem będącym w posiadaniu rzeczoznawcy. Pomiar wykonany innym przyrządem może się różnić.
