Nr zlecenia: 57/08/12/2025/CarArena STANDARD

## WYCENA WARTOŚCI

Zadanie: Ocena stanu technicznego i określenie wartości rynkowej pojazdu

| DANE IDENTYFIKACYJNE POJAZDU | | Dane: [O] XII-2025 | |
|---|---|---|---|
| Marka: | TOYOTA | Nr rejestracyjny: | PZ152TY |

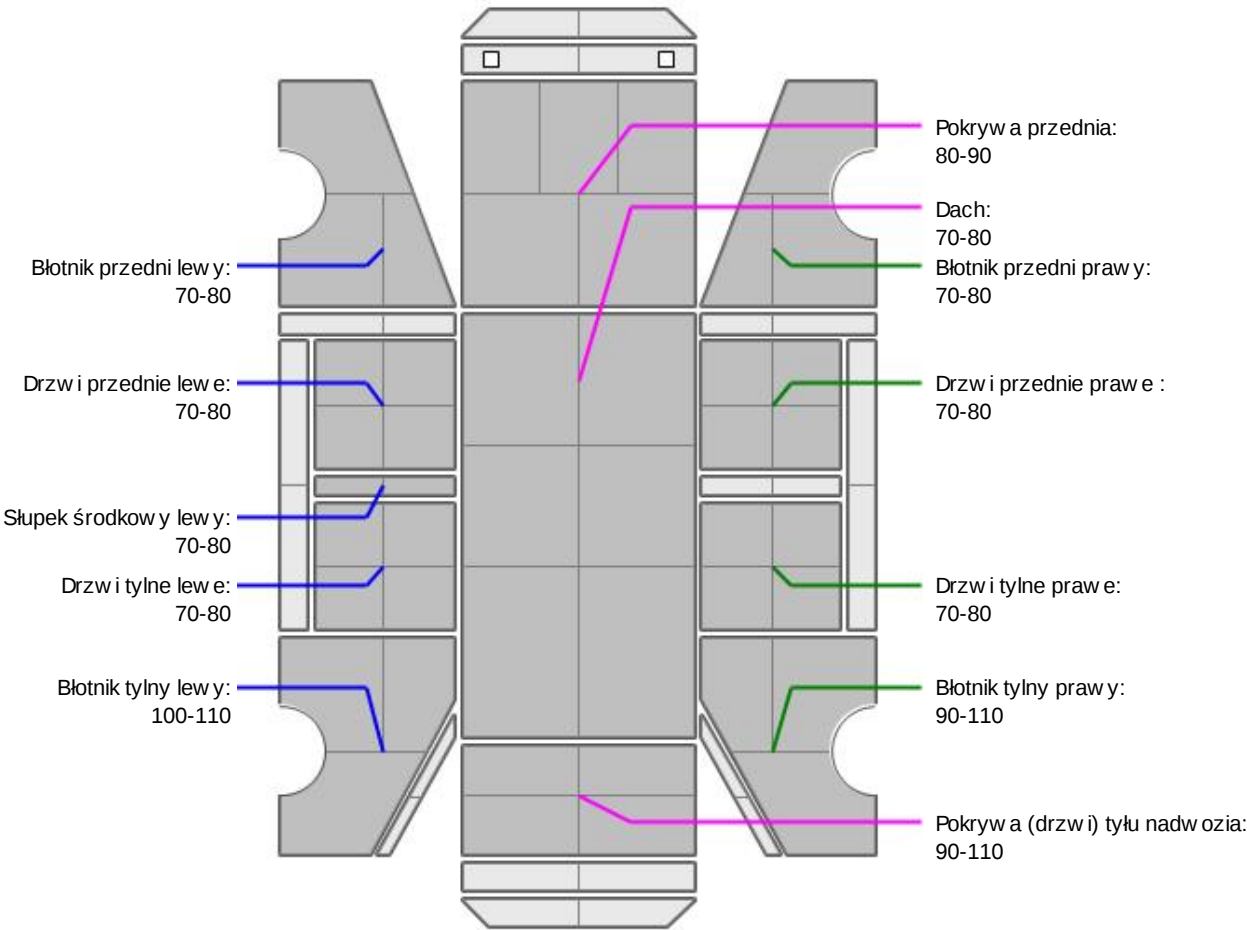
NADWOZIE – Opis powłoki lakierowej

| L.p. | Nazwa elementu | L / P | Grubość powłoki [µm] | Opis |
| 1 | Pokrywa przednia | | 80-90 | |
| 2 | Dach | | 70-80 | |
| 3 | Błotnik przedni | L | 70-80 | |
| 4 | Drzwi przednie | L | 70-80 | |
| 5 | Słupkowy | L | 70-80 | |
| 6 | Drzwi tylne | L | 70-80 | |
| 7 | Błotnik tylny | L | 100-110 | |
| 8 | Błotnik przedni | P | 70-80 | |
| 9 | Drzwi przednie | P | 70-80 | |

| 10 | Drzwi tylne | P | 70-80 | |
| 11 | Błotnik tylny | P | 90-110 | |
| 12 | Pokrywa (drzwi) tyłu nadwozia | | 90-110 | |

Podane przedziały grubości powłoki lakierowej poszczególnych elementów dotyczą wyłącznie punktów pomiarowych, tj. trzech wybranych miejsc na danym elemencie nadwozia. Nie oznacza to, że w pozostałych obszarach danego elementu grubość powłoki jest jednakowa ani że nie może wykraczać poza wskazane zakresy. Pomiary wykonano urządzeniem będącym w posiadaniu rzeczoznawcy. Pomiar wykonany innym przyrządem może się różnić.
