Nr zlecenia: 55/08/12/2025/CarArena STANDARD

## WYCENA WARTOŚCI

Zadanie: Ocena stanu technicznego i określenie wartości rynkowej pojazdu

| DANE IDENTYFIKACYJNE POJAZDU | | Dane: [O] XII-2025 | |
|---|---|---|---|
| Marka: | TOYOTA | Nr rejestracyjny: | PZ542PR |

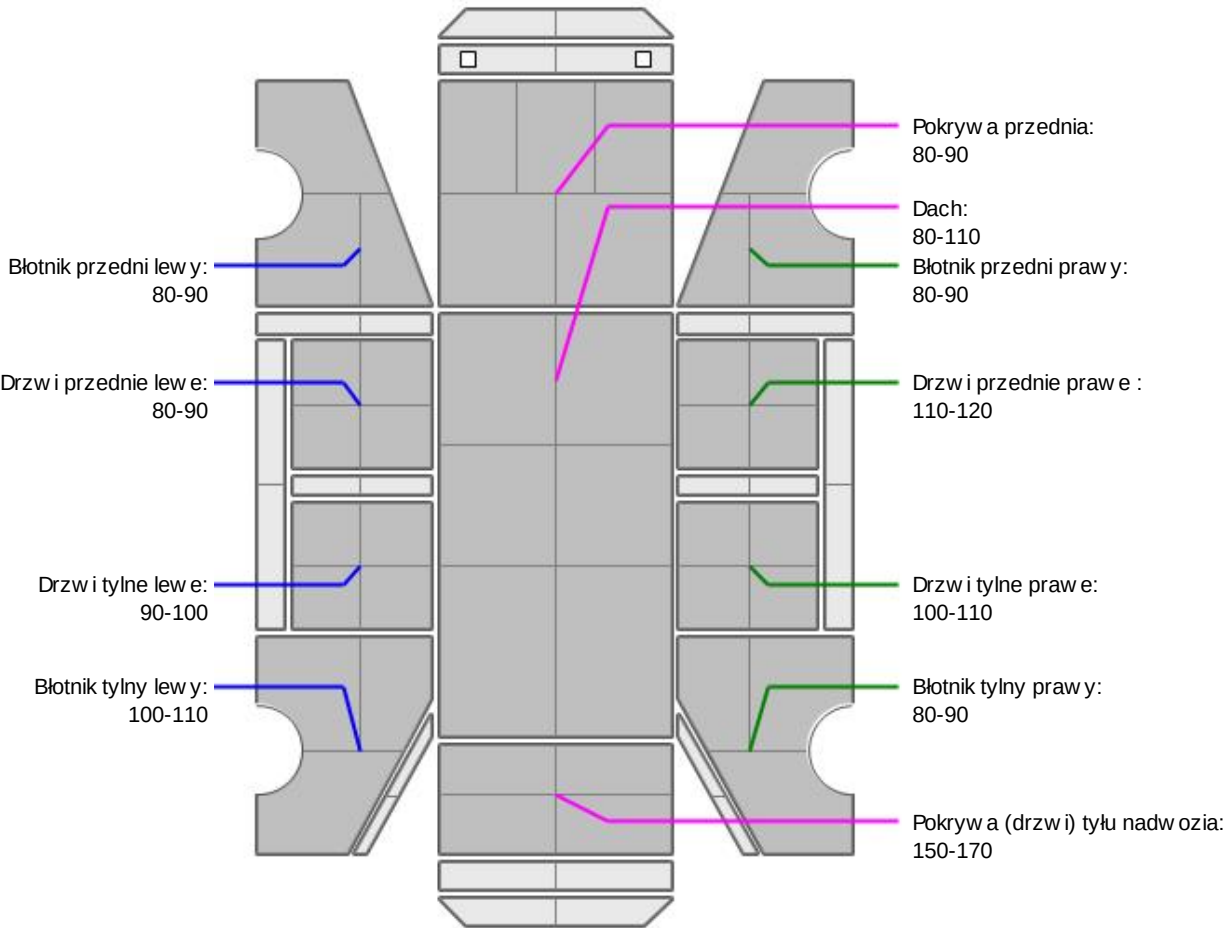
**NADWOZIE – Opis powłoki lakierowej**

| L.p. | Nazwa elementu | L / P | Grubość powłoki [µm] | Opis |
| 1 | Pokrywa przednia | | 80-90 | |
| 2 | Dach | | 80-110 | |
| 3 | Błotnik przedni | L | 80-90 | |
| 4 | Drzwi przednie | L | 80-90 | |
| 5 | Drzwi tylne | L | 90-100 | |
| 6 | Błotnik tylny | L | 100-110 | |

| 7 | Błotnik przedni | P | 80-90 | |
| 8 | Drzwi przednie | P | 110-120 | |
| 9 | Drzwi tylne | P | 100-110 | |
| 10 | Błotnik tylny | P | 80-90 | |
| 11 | Pokrywa (drzwi) tyłu nadwozia | | 150-170 | |

Podane przedziały grubości powłoki lakierowej poszczególnych elementów dotyczą wyłącznie punktów pomiarowych, tj. trzech wybranych miejsc na danym elemencie nadwozia. Nie oznacza to, że w pozostałych obszarach danego elementu grubość powłoki jest jednakowa ani że nie może wykraczać poza wskazane zakresy. Pomiary wykonano urządzeniem będącym w posiadaniu rzeczoznawcy. Pomiar wykonany innym przyrządem może się różnić.
