Nr zlecenia: 54/08/12/2025/CarArena STANDARD

## WYCENA WARTOŚCI

Zadanie: Ocena stanu technicznego i określenie wartości rynkowej pojazdu

| DANE IDENTYFIKACYJNE POJAZDU | | Dane: [O] XII-2025 | |
|---|---|---|---|
| Marka: | TOYOTA | Nr rejestracyjny: | PZ539PR |

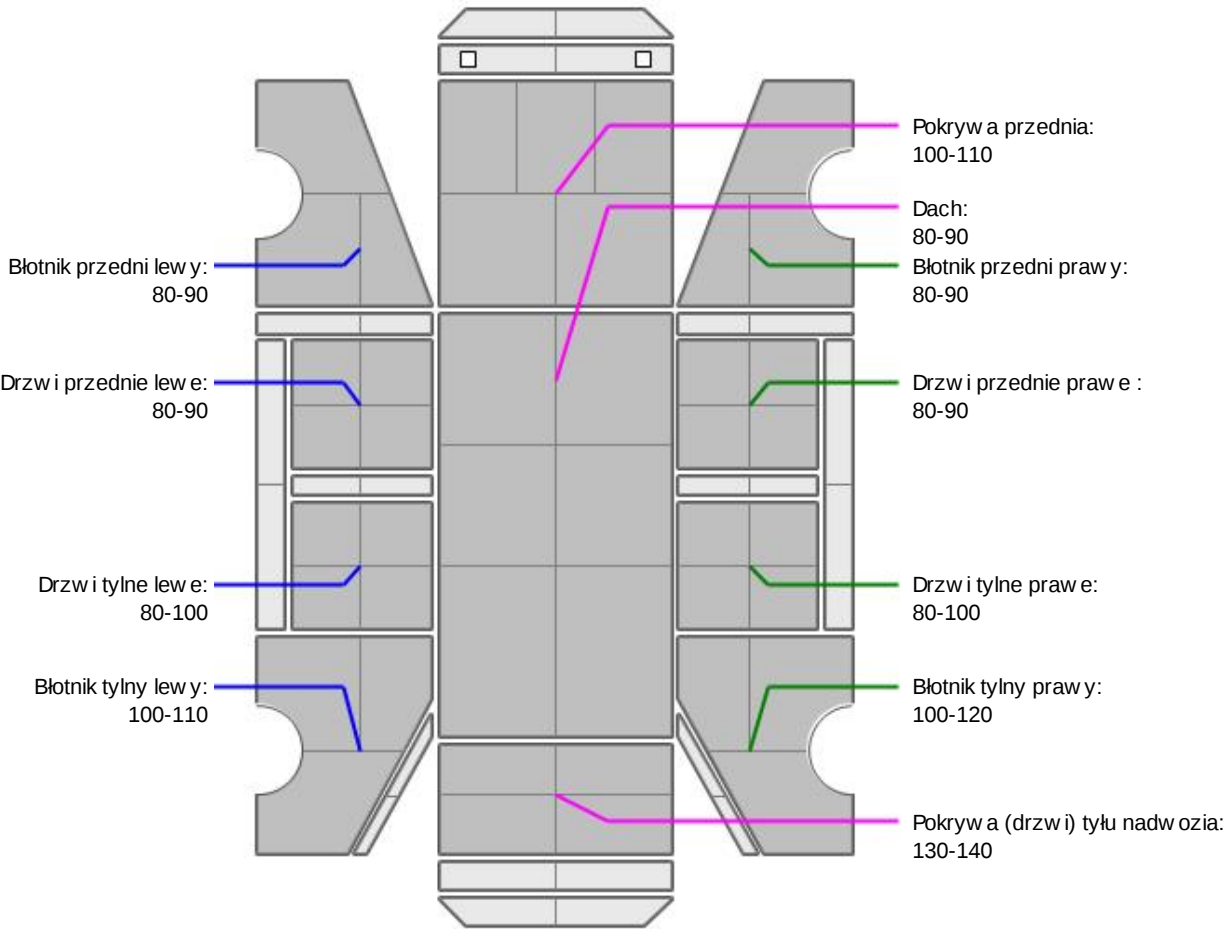
NADWOZIE – Opis powłoki lakierowej

| L.p. | Nazwa elementu | L / P | Grubość powłoki [µm] | Opis |
| 1 | Pokrywa przednia | | 100-110 | |
| 2 | Dach | | 80-90 | |
| 3 | Błotnik przedni | L | 80-90 | |
| 4 | Drzwi przednie | L | 80-90 | |
| 5 | Drzwi tylne | L | 80-100 | |
| 6 | Błotnik tylny | L | 100-110 | |
| 7 | Błotnik przedni | P | 80-90 | |
| 8 | Drzwi przednie | P | 80-90 | |

| 9 | Drzwi tylne | P | 80-100 | |
| 10 | Błotnik tylny | P | 100-120 | |
| 11 | Pokrywa (drzwi) tyłu nadwozia | | 130-140 | |

Podane przedziały grubości powłoki lakierowej poszczególnych elementów dotyczą wyłącznie punktów pomiarowych, tj. trzech wybranych miejsc na danym elemencie nadwozia. Nie oznacza to, że w pozostałych obszarach danego elementu grubość powłoki jest jednakowa ani że nie może wykaczać poza wskazane zakresy. Pomiary wykonano urządzeniem będącym w posiadaniu rzeczoznawcy. Pomiar wykonany innym przyrządem może się różnić.
