Nr zlecenia: 59/15/12/2025/CarArena STANDARD

## WYCENA WARTOŚCI

Zadanie: Ocena stanu technicznego i określenie wartości rynkowej pojazdu

| DANE IDENTYFIKACYJNE POJAZDU | | Dane: [T] XII-2025 | |
|---|---|---|---|
| Model pojazdu: | <b>Range Rover Sport II 3.0 SD MR`18 E6</b> | Nr Info-Ekspert: | <b>072-00715</b> |

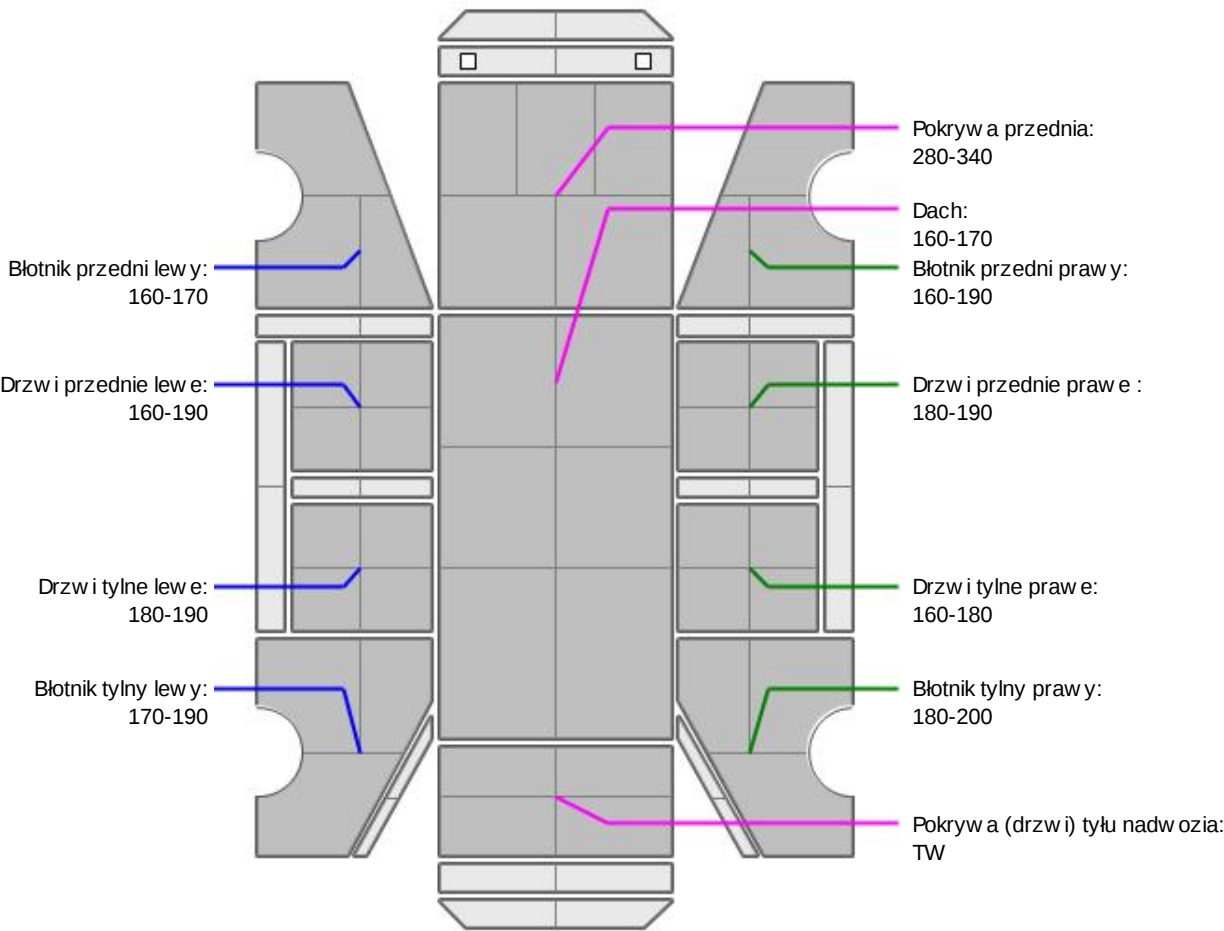
NADWOZIE – Opis powłoki lakierowej

| L.p. | Nazwa elementu | L / P | Grubość powłoki [μm] | Opis |
| 1 | Pokrywa przednia | | 280-340 | |
| 2 | Dach | | 160-170 | |

| 3 | Błotnik przedni | L | 160-170 | |
| 4 | Drzwi przednie | L | 160-190 | |
| 5 | Drzwi tylne | L | 180-190 | |
| 6 | Błotnik tylny | L | 170-190 | |
| 7 | Błotnik przedni | P | 160-190 | |
| 8 | Drzwi przednie | P | 180-190 | |
| 9 | Drzwi tylne | P | 160-180 | |
| 10 | Błotnik tylny | P | 180-200 | |
| 11 | Pokrywa (drzwi) tyłu nadwozia | | TW | |

Podane przedziały grubości powłoki lakierowej poszczególnych elementów dotyczą wyłącznie punktów pomiarowych, tj. trzech wybranych miejsc na danym elemencie nadwozia. Nie oznacza to, że w pozostałych obszarach danego elementu grubość powłoki jest jednakowa ani że nie może wykaczać poza wskazane zakresy. Pomiary wykonano urządzeniem będącym w posiadaniu rzeczoznawcy. Pomiar wykonany innym przyrządem może się różnić.
