Nr zlecenia: 40/09/12/2025/CarArena STANDARD

## WYCENA WARTOŚCI

Zadanie: Ocena stanu technicznego i określenie wartości rynkowej pojazdu

| DANE IDENTYFIKACYJNE POJAZDU | | Dane: [O] XII-2025 | |
|---|---|---|---|
| Marka: | OPEL | Nr rejestracyjny: | LU763RP |

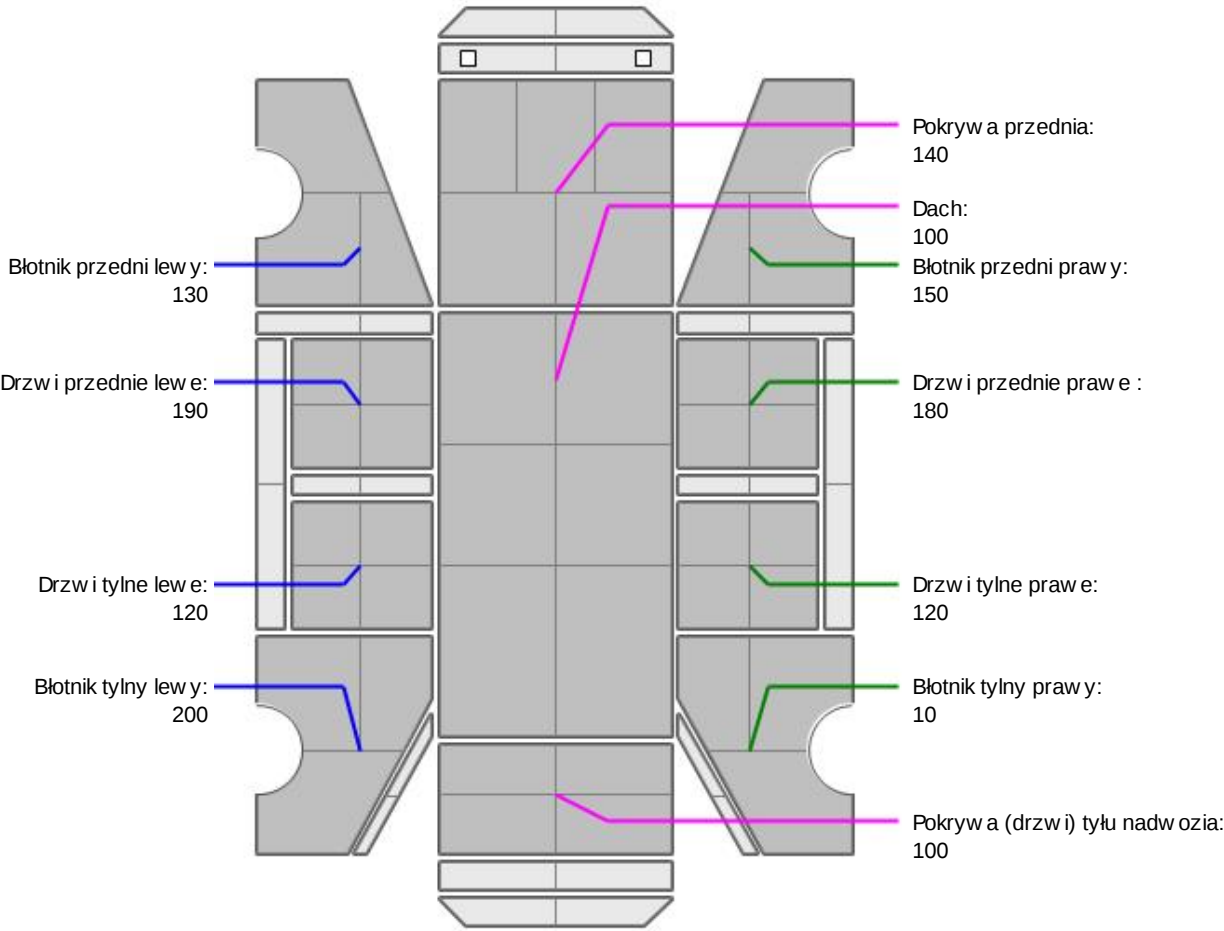
**NADWOZIE – Opis powłoki lakierowej**

| L.p. | Nazwa elementu | L / P | Grubość powłoki [µm] | Opis |
| 1 | Pokrywa przednia | | 140 | |
| 2 | Dach | | 100 | |
| 3 | Błotnik przedni | L | 130 | |
| 4 | Drzwi przednie | L | 190 | |
| 5 | Drzwi tylne | L | 120 | |
| 6 | Błotnik tylny | L | 200 | |
| 7 | Błotnik przedni | P | 150 | |
| 8 | Drzwi przednie | P | 180 | |
| 9 | Drzwi tylne | P | 120 | |

| 10 | Błotnik tylny | P | 10 | |
| 11 | Pokrywa (drzwi) tyłu nadwozia | | 100 | |

Podane przedziały grubości powłoki lakierowej poszczególnych elementów dotyczą wyłącznie punktów pomiarowych, tj. trzech wybranych miejsc na danym elemencie nadwozia. Nie oznacza to, że w pozostałych obszarach danego elementu grubość powłoki jest jednakowa ani że nie może wykroczać poza wskazane zakresy. Pomiary wykonano urządzeniem będącym w posiadaniu rzeczoznawcy. Pomiar wykonany innym przyrządem może się różnić.
