Nr zlecenia: 76/11/12/2025/CarArena STANDARD

## WYCENA WARTOŚCI

Zadanie: Ocena stanu technicznego i określenie wartości rynkowej pojazdu

| DANE IDENTYFIKACYJNE POJAZDU | | Dane: [D] XII-2025 | |
|---|---|---|---|
| Model pojazdu: | Transit Courier 1.5 TDCi MR`18 E6.2 1.8t | Nr Info-Ekspert: | 011-10717 |

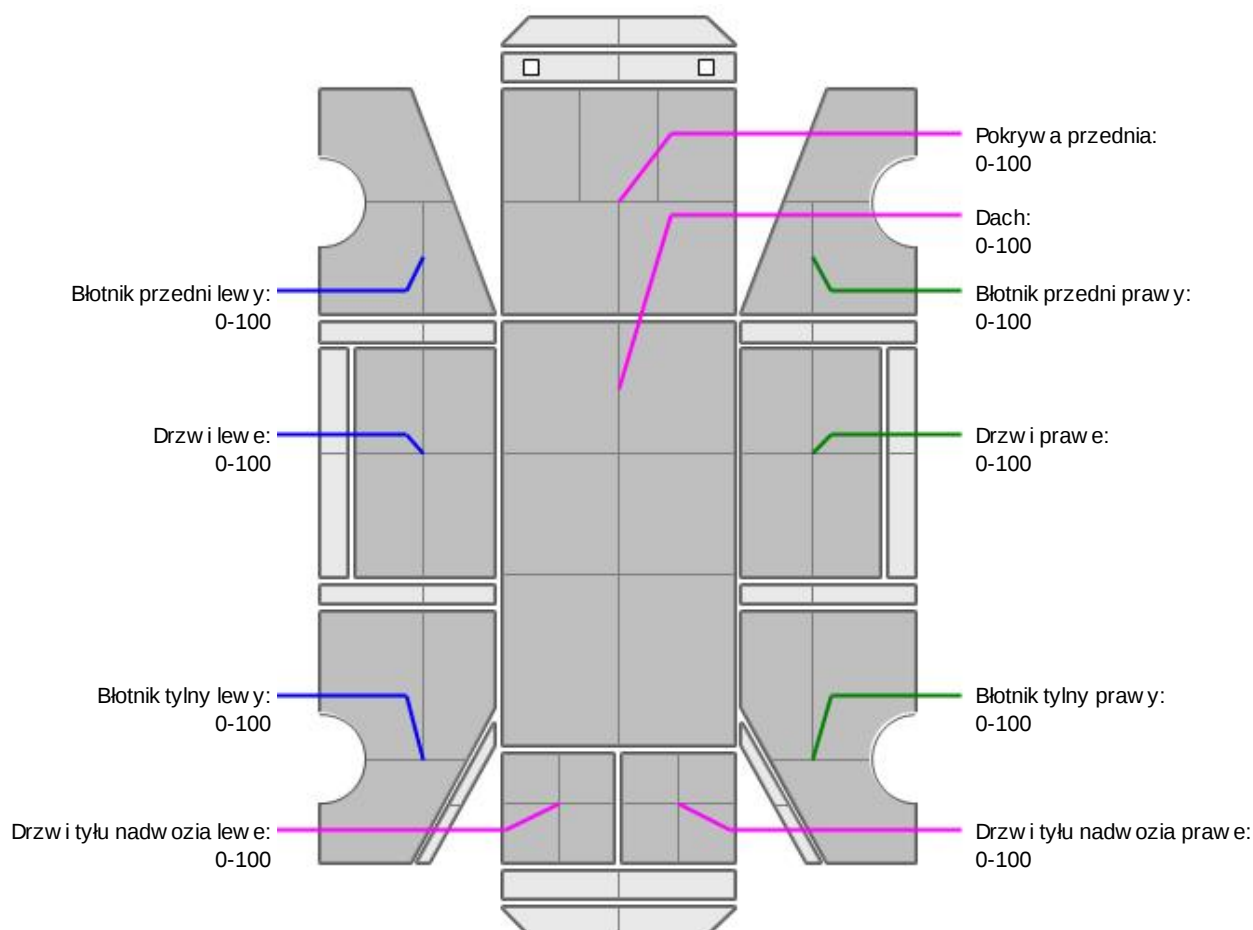
**NADWOZIE – Opis powłoki lakierowej**

| L.p. | Nazwa elementu | L / P | Grubość powłoki [µm] | Opis |
| 1 | Pokrywa przednia | | 0-100 | |
| 2 | Dach | | 0-100 | |
| 3 | Błotnik przedni | L | 0-100 | |
| 4 | Drzwi | L | 0-100 | |
| 5 | Błotnik tylny | L | 0-100 | |
| 6 | Drzwi tyłu nadwozia | | 0-100 | |
| 7 | Błotnik przedni | P | 0-100 | |
| 8 | Drzwi | P | 0-100 | |
| 9 | Błotnik tylny | P | 0-100 | |
| 10 | Drzwi tyłu nadwozia | | 0-100 | |

Podane przedziały grubości powłoki lakierowej poszczególnych elementów dotyczą wyłącznie punktów pomiarowych, tj. trzech wybranych miejsc na danym elemencie nadwozia. Nie oznacza to, że w pozostałych obszarach danego elementu grubość powłoki jest jednakowa ani że nie może wykroczyć poza wskazane zakresy. Pomiary wykonano urządzeniem będącym w posiadaniu rzeczoznawcy. Pomiar wykonany innym przyrządem może się różnić.
