## WYCENA WARTOŚCI

Zadanie: Ocena stanu technicznego i określenie wartości rynkowej pojazdu

| DANE IDENTYFIKACYJNE POJAZDU | | Dane: [D] XII-2025 | |
|---|---|---|---|
| Marka: | FORD | Nr rejestracyjny: | RZ4686U |
| Model pojazdu: | Tourneo Courier 1.5 TDCi MR`15 E6 1.8t | Nr Info-Ekspert: | 011-08792 |

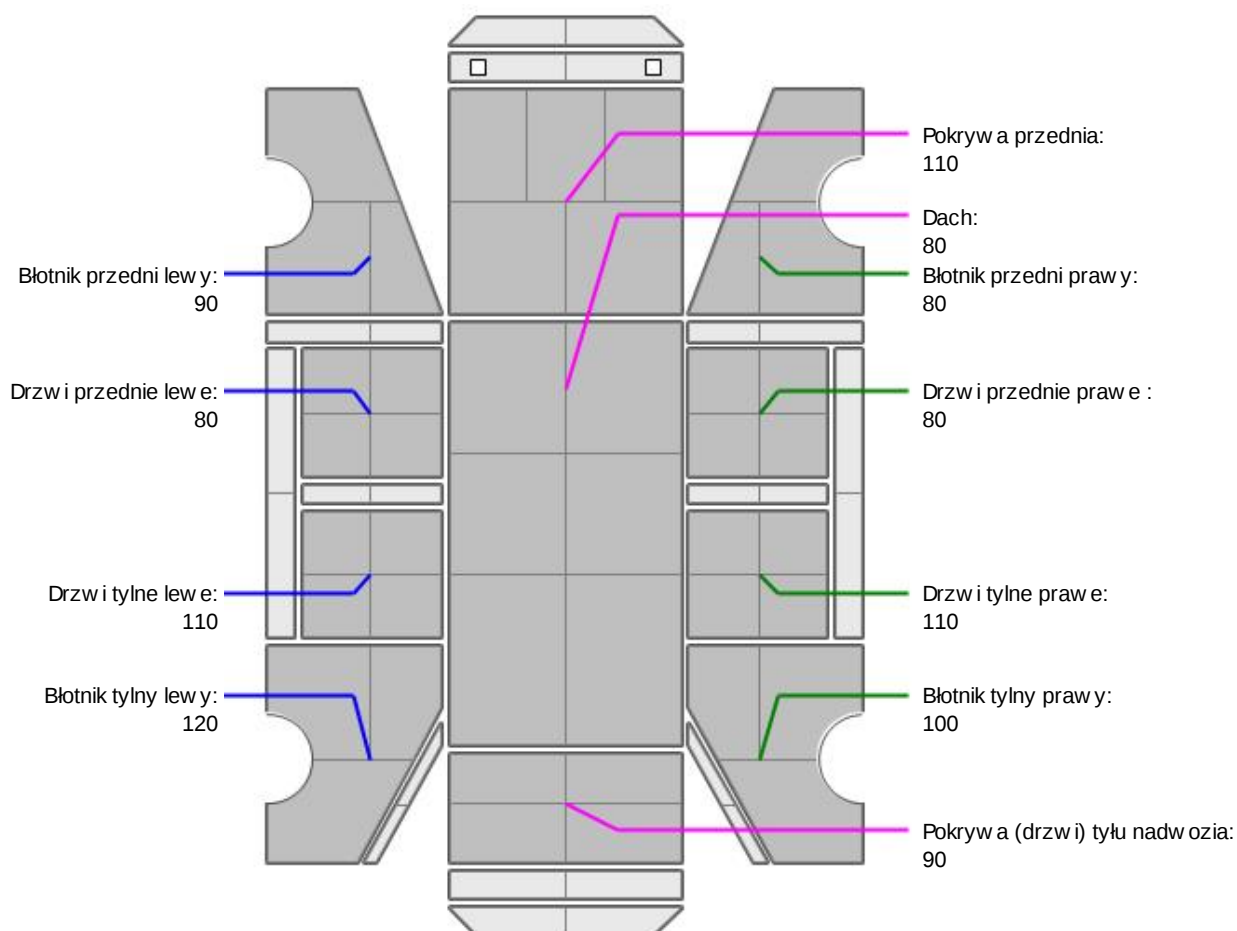
| L.p. | Nazwa elementu | L / P | Grubość powłoki<br>[μm] | Opis |
| 1 | Pokrywa przednia | | 110 | |
| 2 | Dach | | 80 | |
| 3 | Błotnik przedni | L | 90 | |
| 4 | Drzwi przednie | L | 80 | |
| 5 | Drzwi tylne | L | 110 | |
| 6 | Błotnik tylny | L | 120 | |
| 7 | Błotnik przedni | P | 80 | |
| 8 | Drzwi przednie | P | 80 | |
| 9 | Drzwi tylne | P | 110 | |
| 10 | Błotnik tylny | P | 100 | |
| 11 | Pokrywa (drzwi) tyłu nadwozia | | 90 | |

Podane przedziały grubości powłoki lakierowej poszczególnych elementów dotyczą wyłącznie punktów pomiarowych, tj. trzech wybranych miejsc na danym elemencie nadwozia. Nie oznacza to, że w pozostałych obszarach danego elementu grubość powłoki jest jednakowa ani że nie może wykroczać poza wskazane zakresy. Pomiary wykonano urządzeniem będącym w posiadaniu rzeczoznawcy. Pomiar wykonany innym przyrządem może się różnić.
