Nr zlecenia: 102/22/12/2025/CarArena STANDARD

## Wycena wartości

Zadanie: Ocena stanu technicznego i określenie wartości rynkowej pojazdu

| DANE IDENTYFIKACYJNE POJAZDU | | Dane: [O] XII-2025 | |
|---|---|---|---|
| Model pojazdu: | 520 Touring Diesel MR`24 E6d/e G61 | Nr Info-Ekspert: | 003-06741 |

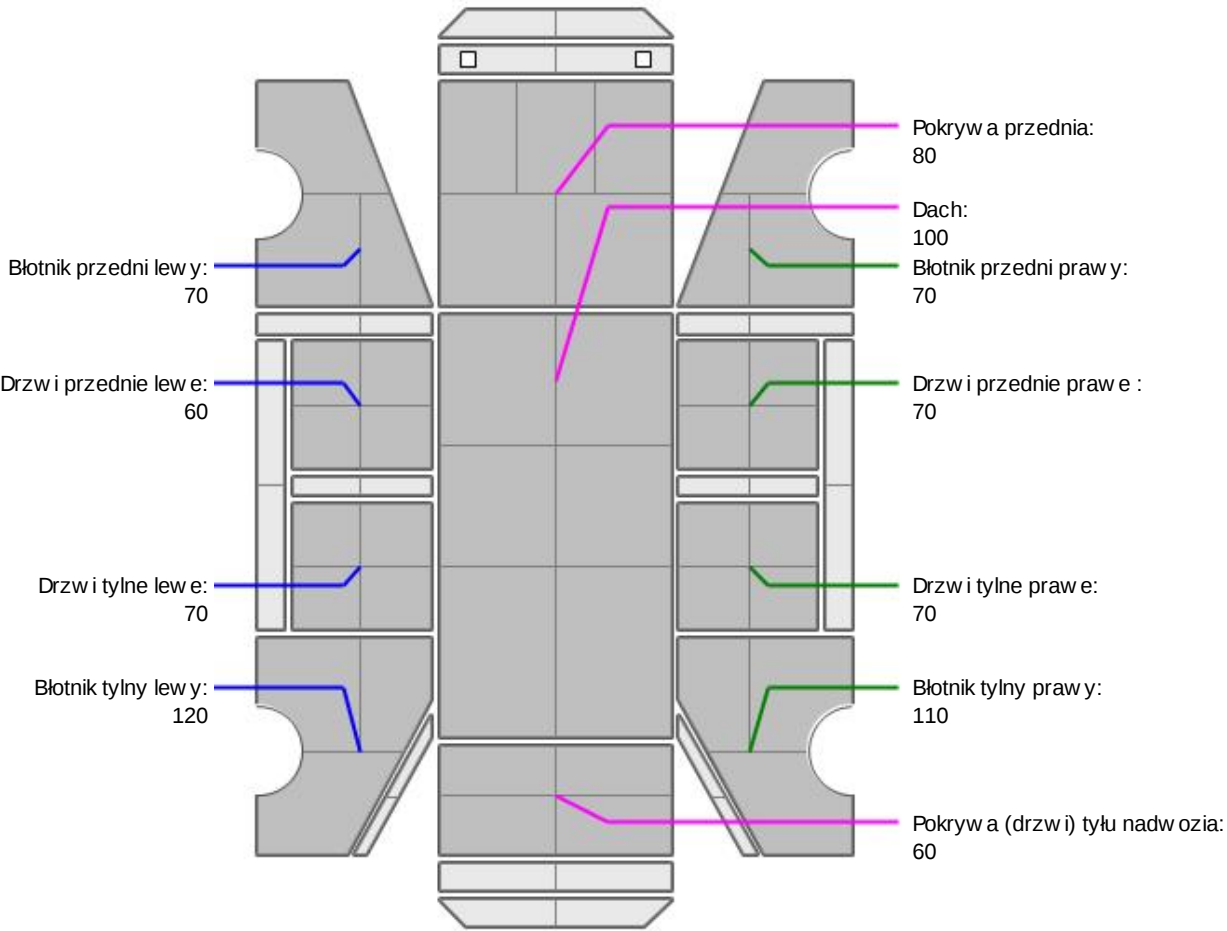
**NADWOZIE – Opis powłoki lakierowej**

| L.p. | Nazwa elementu | L / P | Grubość powłoki [µm] | Opis |
| 1 | Pokrywa przednia | | 80 | |
| 2 | Dach | | 100 | |
| 3 | Błotnik przedni | L | 70 | |
| 4 | Drzwi przednie | L | 60 | |
| 5 | Drzwi tylne | L | 70 | |
| 6 | Błotnik tylny | L | 120 | |
| 7 | Błotnik przedni | P | 70 | |
| 8 | Drzwi przednie | P | 70 | |
| 9 | Drzwi tylne | P | 70 | |
| 10 | Błotnik tylny | P | 110 | |
| 11 | Pokrywa (drzwi) tyłu nadwozia | | 60 | |

Podane przedziały grubości powłoki lakierowej poszczególnych elementów dotyczą wyłącznie punktów pomiarowych, tj. trzech wybranych miejsc na danym elemencie nadwozia. Nie oznacza to, że w pozostałych obszarach danego elementu grubość powłoki jest jednakowa ani że nie może wykroczyć poza wskazane zakresy. Pomiary wykonano urządzeniem będącym w posiadaniu rzeczoznawcy. Pomiar wykonany innym przyrządem może się różnić.
