## WYCENA WARTOŚCI

Zadanie: Ocena stanu technicznego i określenie wartości rynkowej pojazdu

| DANE IDENTYFIKACYJNE POJAZDU | | Dane: [O] XII-2025 | |
|---|---|---|---|
| Marka: | TOYOTA | Nr rejestracyjny: | WE1X830 |
| Model pojazdu: | Yaris 1.5 MR`17 E6c | Nr Info-Ekspert: | 037-02961 |

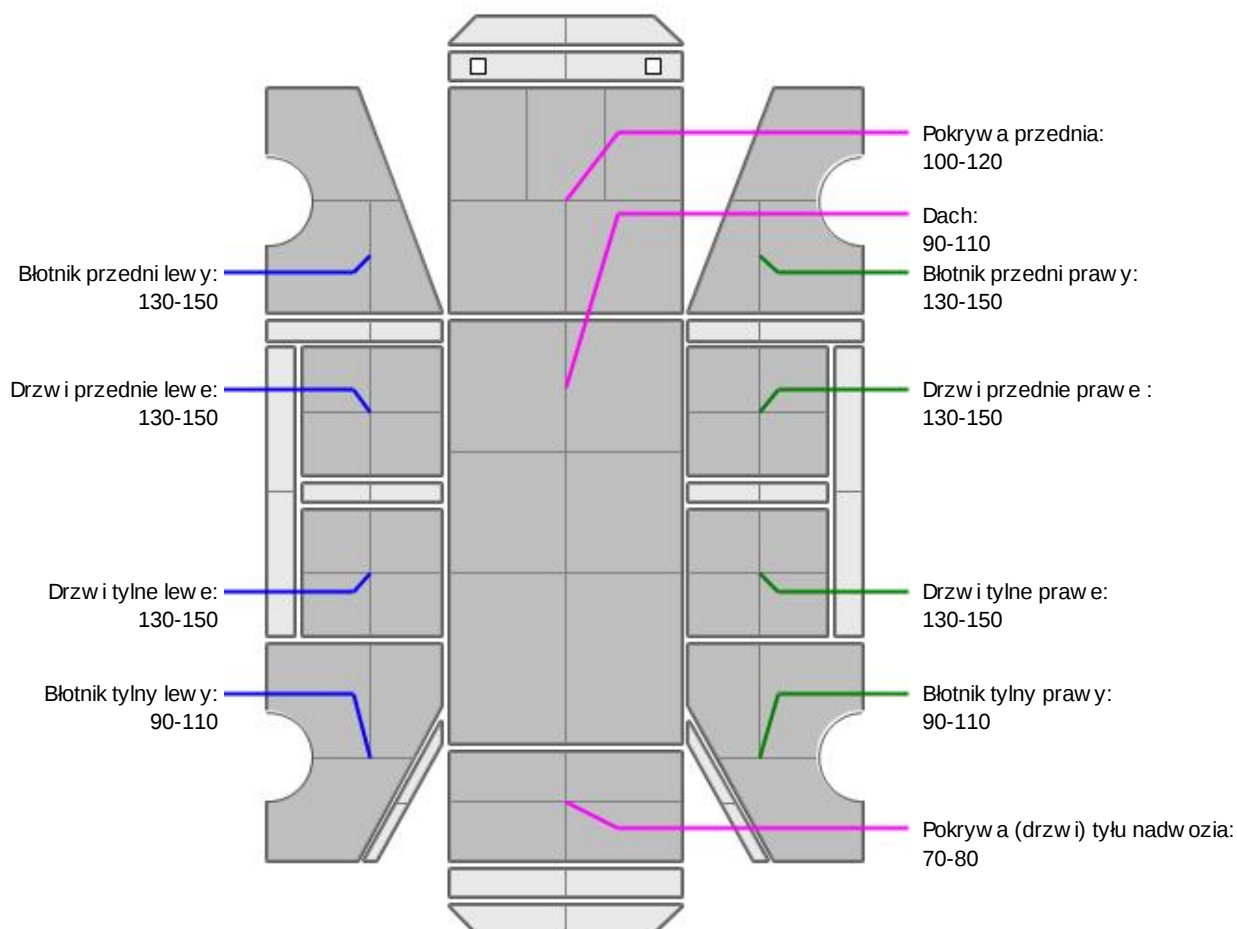
## NADWOZIE – Opis powłoki lakierowej

| L.p. | Nazwa elementu | L / P | Grubość powłoki [µm] | Opis |
| 1 | Pokrywa przednia | | 100-120 | |

| 2 | Dach | | 90-110 | |
| 3 | Błotnik przedni | L | 130-150 | |
| 4 | Drzwi przednie | L | 130-150 | |
| 5 | Drzwi tylne | L | 130-150 | |
| 6 | Błotnik tylny | L | 90-110 | |
| 7 | Błotnik przedni | P | 130-150 | |
| 8 | Drzwi przednie | P | 130-150 | |
| 9 | Drzwi tylne | P | 130-150 | |
| 10 | Błotnik tylny | P | 90-110 | |
| 11 | Pokrywa (drzwi) tyłu nadwozia | | 70-80 | |

Podane przedziały grubości powłoki lakierowej poszczególnych elementów dotyczą wyłącznie punktów pomiarowych, tj. trzech wybranych miejsc na danym elemencie nadwozia. Nie oznacza to, że w pozostałych obszarach danego elementu grubość powłoki jest jednakowa ani że nie może wykroczać poza wskazane zakresy. Pomiary wykonano urządzeniem będącym w posiadaniu rzeczoznawcy. Pomiar wykonany innym przyrządem może się różnić.
